EL COMPORTAMIENTO DE LA MADERA EN EL SISMO

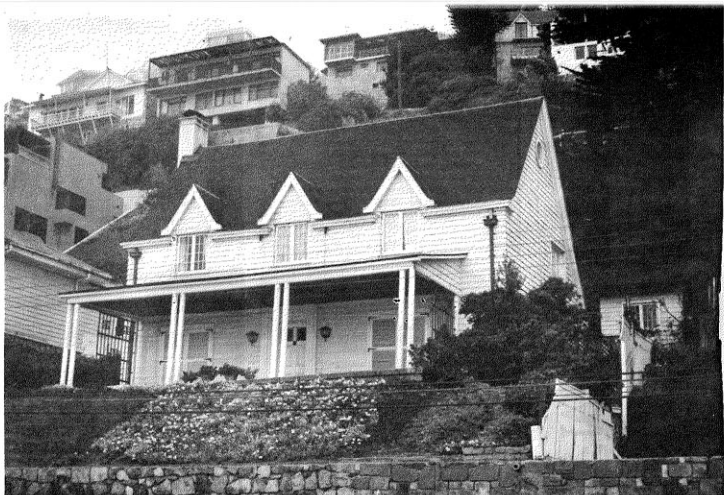
Las viviendas estructuradas y revestidas en madera, como esta casa de Bahica, no sufrieron deformaciones.

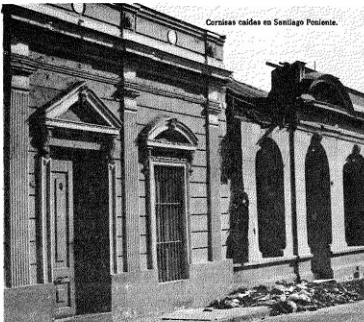
- 3- Otra de las fallas más típicas ha sido el de las cornisas caídas: una gran cantidad de pesadas cornisas de ladrillo o adobe de los sectores centro y poniente de Santiago, generalmente en mal estado y mal estructuradas o sencillamente sin estructura resistente de ningún tipo, ha caído estrepitosamente desde lo alto, arrastrando muros y tabiques.

Cornisas caídas en Santiago Poniente.

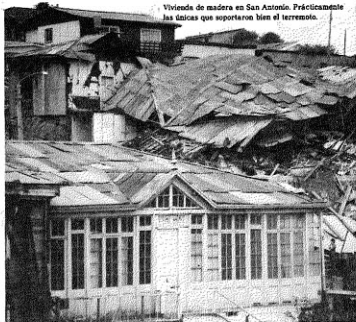
Vivienda de madera en San Antonio. Prácticamente las únicas que soportaron bien el terremoto.

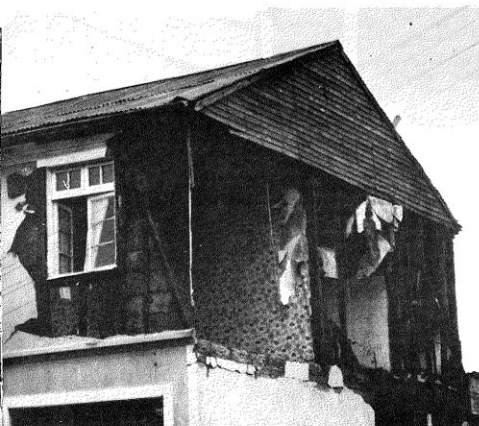
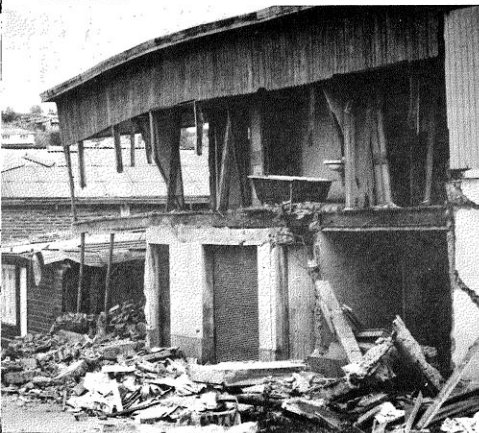
a.- **Viviendas y edificios estructurados en madera, rellenos interiormente con adobe y estucos o la cal o cemento:** Este sistema, conocido también con el nombre de "adobillo", falló casi por completo. Los adobes y los estucos salieron violentamente de su sitio, especialmente en aquellos casos en que no existían los alambres o el metal desplegado sobre el que se estuca.

Se creía que la estructura de madera daría mayor resistencia al adobe, sin embargo no fue así. En estos casos, la estructura en madera se mantiene en pie y el edificio no colapsa. Sin embargo, resulta igualmente peligrosa la caída de pesadas masas de adobe. Un gran porcentaje de las viviendas y edificios destruidos en Lloaile, San Antonio, Cartagena y Valparaíso poseían este sistema en muros perimetrales y/o tabiquería interior.

b.- **Estructuras de madera rellenas con ladrillo y estucos o la cal o cemento:** Este sistema es aun mucho más pesado y falló por completo. Al caer, los ladrillos no sólo arrastran el estuco, sino también la misma estructura del tabique y otros muros aledaños. La destrucción es total.

La foto superior nos muestra el estado en que quedó una estructura de madera rellena en adobe en San Antonio. La foto inferior corresponde a una estructura de madera rellena en ladrillo, a punto del colapso total. Vivienda en San Antonio.

Afortunadamente el modo de solucionar el problema es técnicamente simple: es necesario sacar el estuco y los adobes interiores de los tabiques, dejando la estructura de madera a la vista y limpia. Una vez reforzada con pie-derechos o diagonales -si es necesario- se puede revestir con materiales livianos como la madera, en todas sus variedades; en volcanta (que es un buen aislante contra el fuego) o interior. Las aislaciones se pueden realizar con materiales del tipo Aislapol de 50 mm. y barreras de vapor (fietro asfáltico o polietileno) cuando sea necesario. Una corrección de este tipo aumentaría notablemente la resistencia de una vivienda ante el sismo, disminuyendo así el riesgo de pérdidas humanas y materiales.

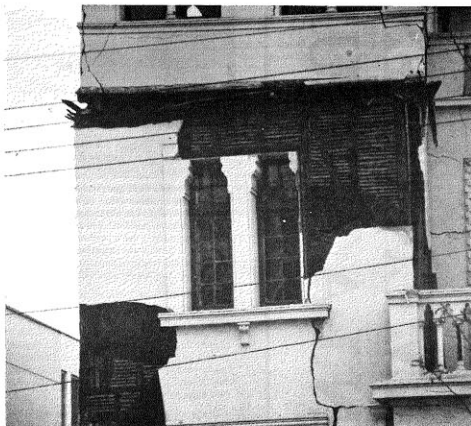
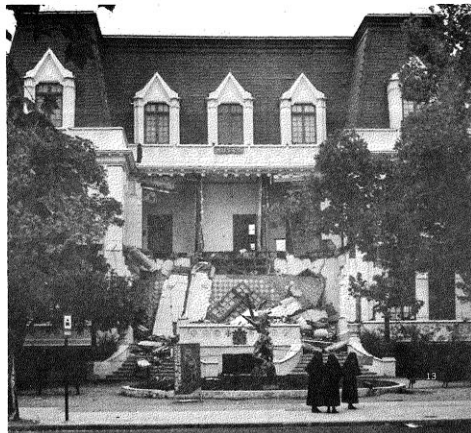
c.- **Tabique estructurado en madera con estuco sobre listoneado:** Este sistema, aunque es más liviano que los descritos anteriormente, no logró contener en su lugar los estucos exteriores. Sin embargo, aunque la estructura se mantuvo en pie, el daño y el peligro para los transeúntes son enorme.

d.- **Estructuras de madera rellenas con hormigón y ladrillo:** Uno de los ejemplos de este sistema -ya más escaso- es el del Centro Cultural de Viña del Mar.

El relleno de hormigón con ladrillo picado es extraordinariamente pesado, lo que produjo el colapso total del centro del edificio. A esto se suma el deterioro progresivo de la estructura en madera, probablemente a partir del mismo momento en que se vacía esta mezcla de hormigón y ladrillo en los intersticios. Debemos recordar que el comportamiento del hormigón es como el de una "esponja", absorbiendo agua por capilaridad.

La foto superior muestra la grietas de un estuco sobre listoneo, en un edificio de Viña del Mar. La foto inferior corresponde al Centro Cultural de Viña del Mar. Estructura de madera rellena con hormigón y ladrillo, en que se aprecia el colapso total del centro del edificio.
