ARQUITECTURA VERNÁCULA Y TECNOLOGÍA: De la piedra a la nube de puntos, templo nuevo de San Roque de Peine, Salar de Atacama, Chile¹

VERNACULAR ARCHITECTURE AND TECHNOLOGY: FROM STONE TO POINT CLOUDS, THE NEW SAN ROQUE DE PEINE CHURCH, SALAR DE ATACAMA, CHILE.¹

Sergio Alfaro Malatesta², Gino Pérez Lancellotti³, Benjamín García Gallardo⁴, Monica Serrano Velásquez⁵

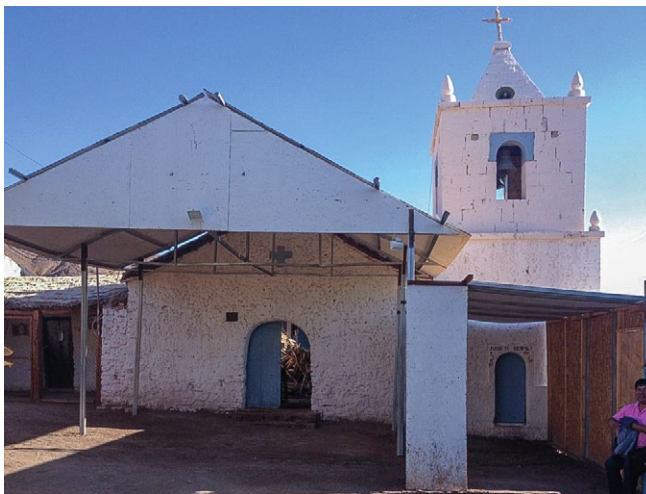
Figura 3 muestra intervenciones indebidas en el conjunto atrial. Fuente S. Alfaro, marzo 2014

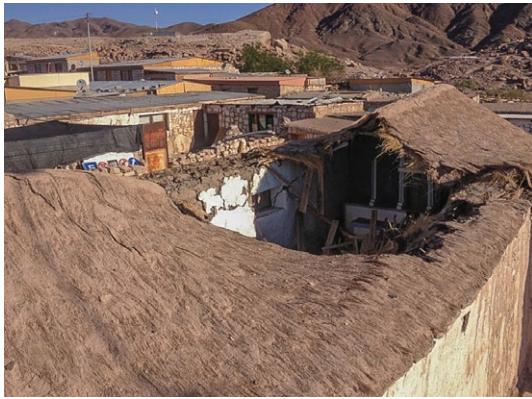
Figura 4 muestra exterior colapso de techumbre de la zona central de la nave del templo. Fuente S. Alfaro, marzo 2014

El colapso, según el informe de Fundación Altiplano se define como el “Derrumbe parcial o total de paramentos, cubiertas y otros componentes constructivos” (García, B. 2014:6), en el caso específico se menciona en esta condición: Colapso techumbre en zona central de la nave del templo. Extensión 6,10 m y el colapso de la coronación de muro del evangelio relacionado con colapso de la techumbre. La Intensidad de los daños, se fundamenta según la clasificación planteada por el ingeniero Daniel Torrevalva, de la PUCP. Se indica en el informe que el concepto de “Daño de emergencia se define como la presencia de al menos un colapso parcial, restauraciones integrales con probables desmontajes, restituciones parciales o totales y reforzamiento estructural” (García, B. 2014:6) “De acuerdo a la evaluación de daños y sus causas, se confirma que las patologías persistentes en el templo nuevo de San Roque de Peine, son diversas y de impredecible evolución. Se han identificado colapsos y el asentamiento progresivo de las fundaciones que derivan en daños de emergencia. El edificio, de otra parte, está afectado por, desaplomes sectoriales, desplazamientos en el encuentro entre muros y cubiertas, grietas pasantes en el lado del evangelio y sacristía, erosiones incisivas en las bases exteriores e interiores de los muros, sedimentaciones extendidas en paramentos del templo que configuran un escenario de daños graves.” (García, B. 2014:6)

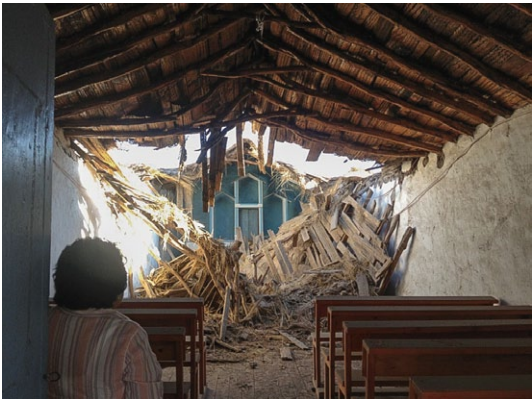
Figura 5 muestra interior colapso de techumbre de la zona central de la nave del templo. Fuente S. Alfaro, marzo 2014

Una vista desde el interior hacia la zona del alta, muestra el colapso de la techumbre por acción del debilitamiento de muros y sobre carga de la torta de barro. Se decide la posibilidad de recuperar las tablillas de madera de cactus y piezas de chañar que cayeron al suelo. Se propone tomar las medidas de apuntalamiento de los restos de la estructura existente, ya que existe el riesgo de derrumbe de la cubierta que aún no ha caído. Si vemos la zona superior del muro oriente, se aprecia el colapso y debilitamiento del coronamiento del muro sobre la línea superior del dintel en ventana oriente, aquí se observa el efecto del empuje lateral de la techumbre sobre el muro, cuyo desplome supera los cinco grados.

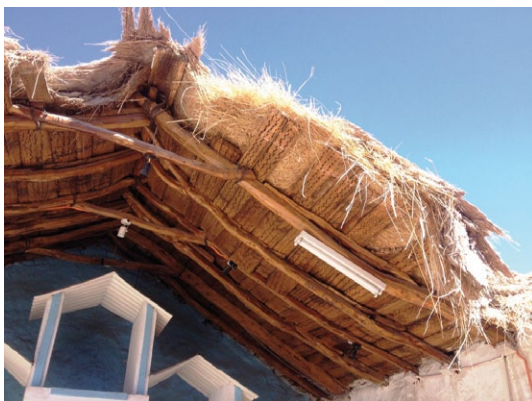
Figura 6 zona de fractura de la estructura de techumbre. Fuente S. Alfaro, junio 2014

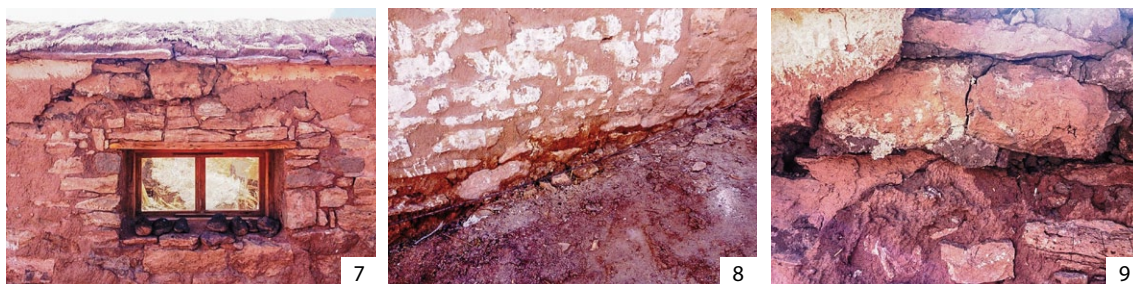
Figura 7 erosión por humedad en la base del muro. Fuente S. Alfaro, junio 2014/ Figura 8 desprendimiento total revoque en muro del Evangelio y evidencia de grietas pasantes en torno al vano. Fuente S. Alfaro, junio 2014/ Figura 9 grieta en unidad lítica de mampostería en muro del Evangelio sobre vano existente. Fuente S. Alfaro, junio 2014

En la zona del muro oriente, se aprecian daños por efecto de humedecimiento de la base, debido a que no

existe ningún tipo de sistema de drenaje que permita la evacuación de las aguas que se acumulan en el exterior. En este sector la superficie muestra un alto grado de permeabilidad, situación que facilita la infiltración de aguas superficiales sobre la estructura basal del muro y el piso interior de la iglesia. Se recomienda el diseño y construcción de obras de impermeabilización y drenaje exteriores del perímetro antes de iniciar cualquier operación de reconstrucción.

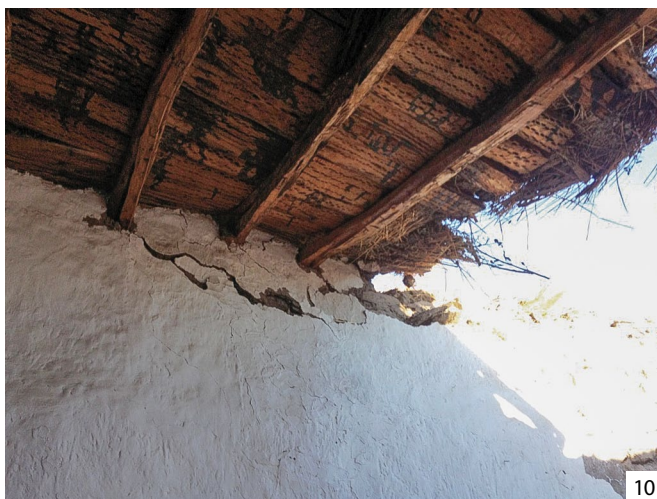
Figura 10 evidencia del empuje de los pares sobre el coronamiento del muro del Evangelio. Fuente S. Alfaro, junio 2014 /
Figura 11 desplome en muro del Evangelio, encuentro con cuerpo perpendicular a la nave. Fuente S. Alfaro, marzo 2014

Una vista exterior de la fachada poniente, donde se puede apreciar el sector de colapso de la techumbre en área central de la nave de la iglesia. Se observa también el desplome y deterioro de los muros laterales, el mayor daño lo presenta el muro oriente con grietas de corte originados por esfuerzos perpendiculares en la zona superior del muro producto del empuje lateral de la techumbre sobre el eje longitudinal del muro oriente.
