REFUERZO CON HORMIGÓN ARMADO A PRINCIPIOS DEL SIGLO XX EN UN TEMPLO NEOGÓTICO DE ALBAÑILERÍA SIMPLE BAJO UN CONTEXTO SÍSMICO

REINFORCEMENT USING REINFORCED
CONCRETE AT THE BEGINNING OF THE 20TH
CENTURY IN A SIMPLE MASONRY NEO-GOTHIC
TEMPLE WITHIN A SEISMIC CONTEXT

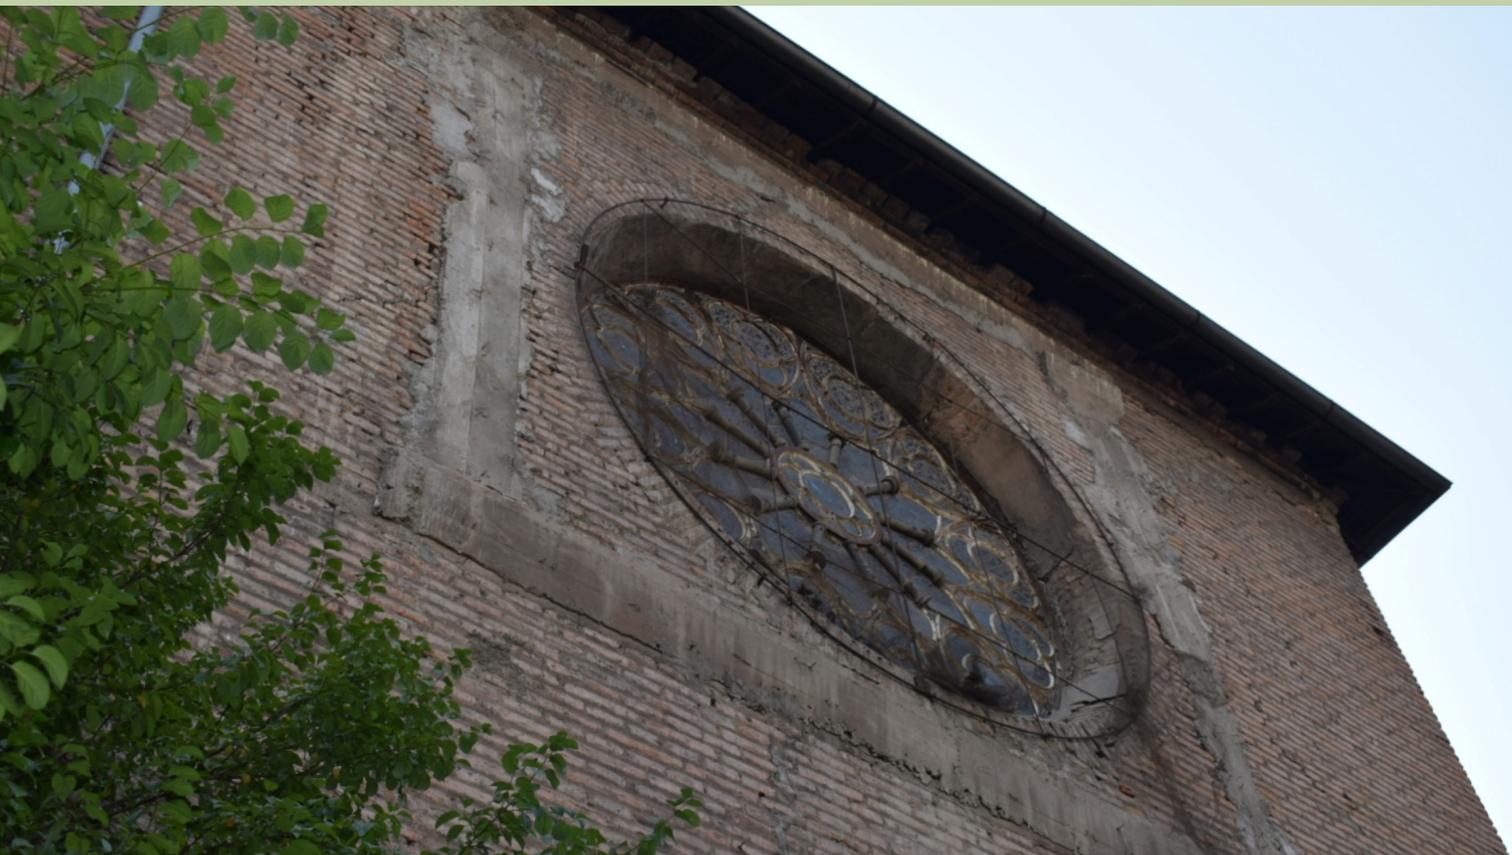
Figura 0. Confinamiento en rosetón de fachada oriente de Iglesia de Santa Filomena. Fuente: Elaboración de los autores.

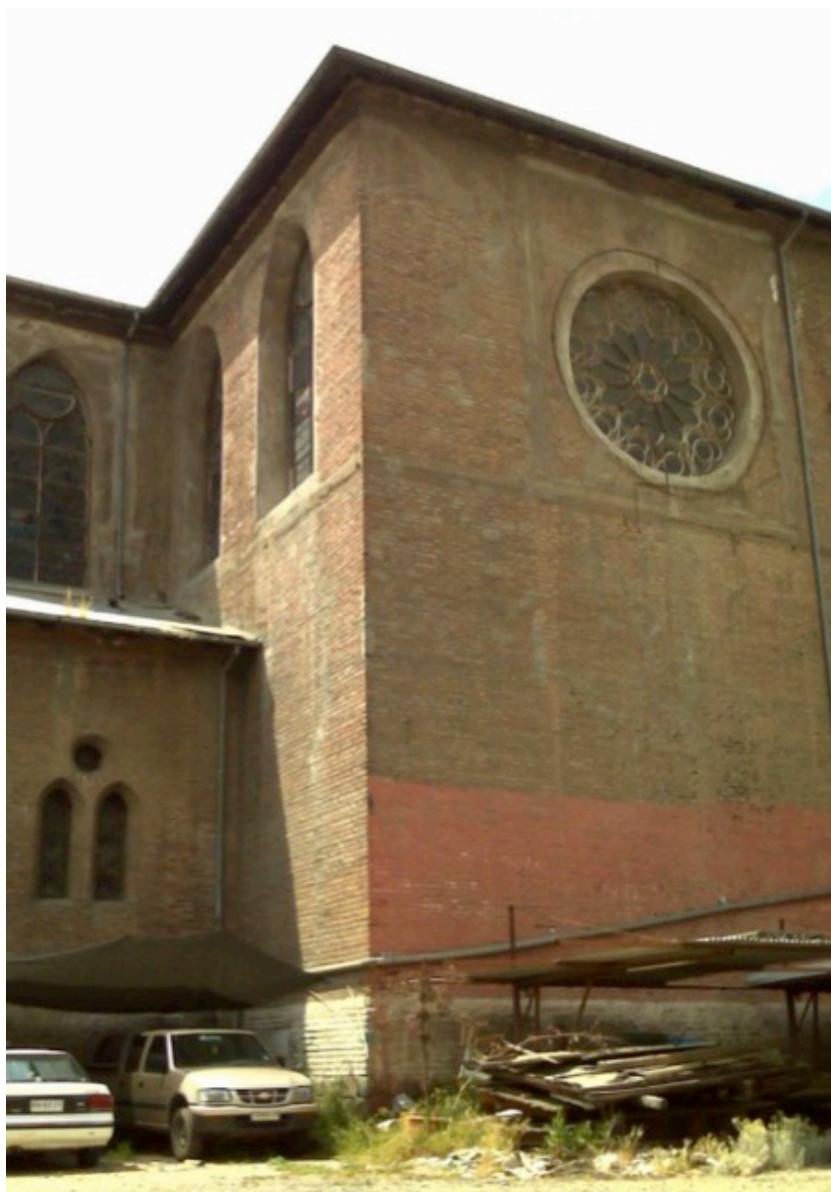
Figura 6. Refuerzos de hormigón armado en transepto poniente. Fuente: Consejo de Monumentos Nacionales [CMN] (2008).

hormigón armado. Este refuerzo consistió en confinar los rosetones mediante un marco de hormigón formado por dos cadenas y dos pilares (Figura 6 y Figura 8) se dispuso de una cadena de hormigón en todo el perímetro de los muros a mitad de altura y a nivel del coronamiento (Figura 6 y Figura 7). El espesor de los muros de albañilería es de 70 cm y aunque por el interior de la estructura no es posible observar la profundidad del confinamiento, lo razonable es que los elementos de hormigón atraviesen el muro en todo el espesor. El alto de los elementos de confinamiento es de aproximadamente 20 cm para las cadenas que recorren el perímetro (Figura 7) y 50 cm para los elementos de los rosetones (Figura 8). Estos refuerzos son simétricos respecto al eje longitudinal de la estructura. Desde la fecha del refuerzo en 1928, a la iglesia se le han añadido algunos espacios laterales contiguos y se realizaron algunas reparaciones menores posteriores al terremoto del año 1985, pero no ha sido reforzada.

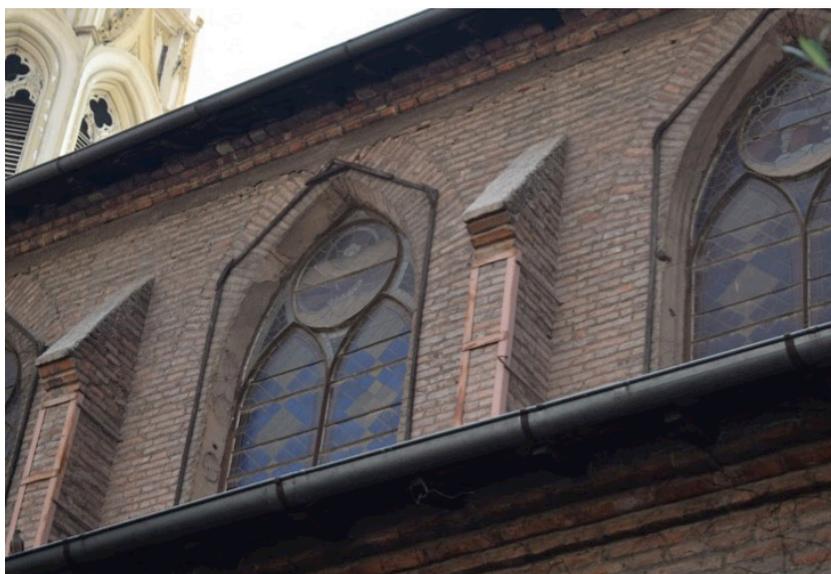
Figura 7. Refuerzos de hormigón armado coronamiento de claristorio. Fuente: Elaboración de los autores.

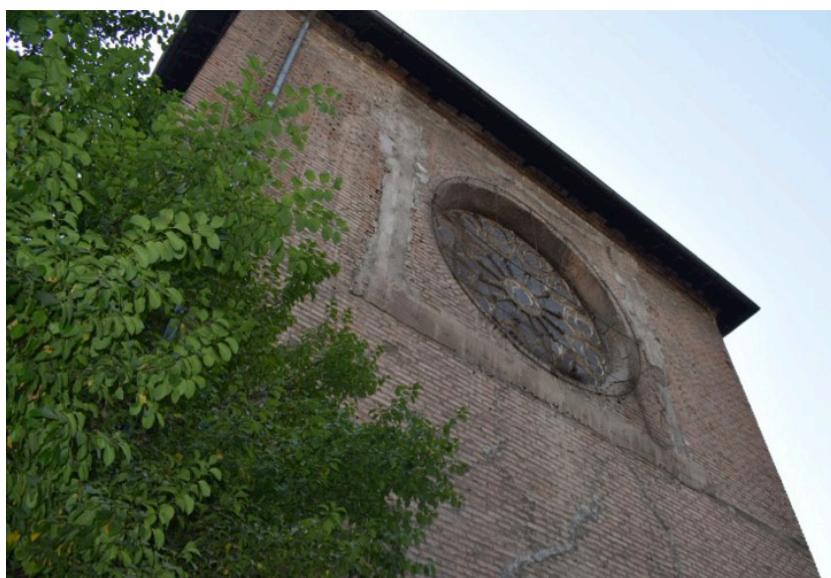
Figura 8. Refuerzos de hormigón armado en transepto oriente. Fuente: Elaboración de los autores.

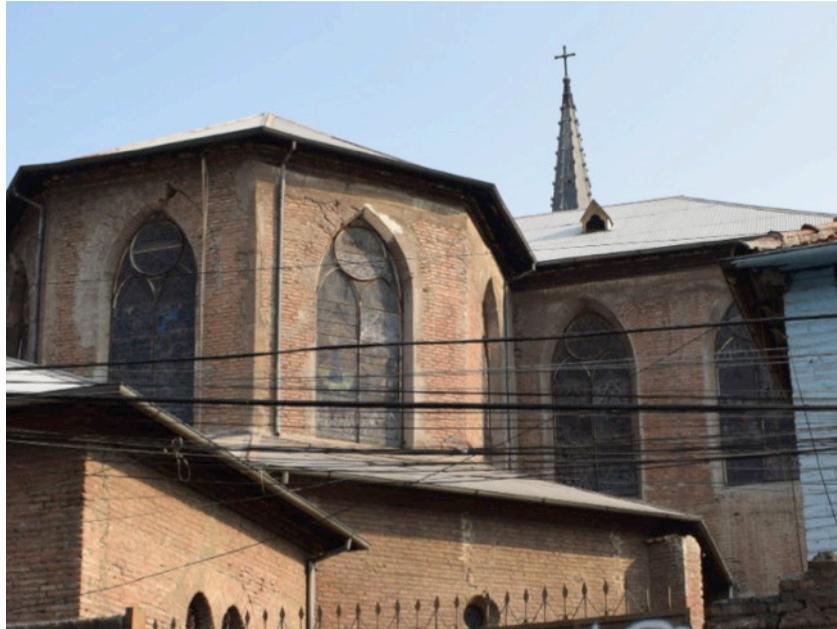
Figura 11. Estado del ábside previo al terremoto del Maule (Mw 8.8). Fuente: Consejo de Monumentos Nacionales [CMN] (2008).

En la Figura 11 y Figura 12 se pueden comparar los daños en el ábside de la iglesia antes del terremoto del Maule del año 2010 respecto al estado actual. Se observa que han reaparecido daños en las claves de los arcos y fisuras verticales en el encuentro de muros, que coincide con zonas que se ven intervenidas previo al año 2010. De igual forma, si se comparan las fisuras verticales bajo los rosetones en los muros del transepto en las Figura 6 y Figura 8, estas fisuras se han mantenido estables incluso después de los terremotos.

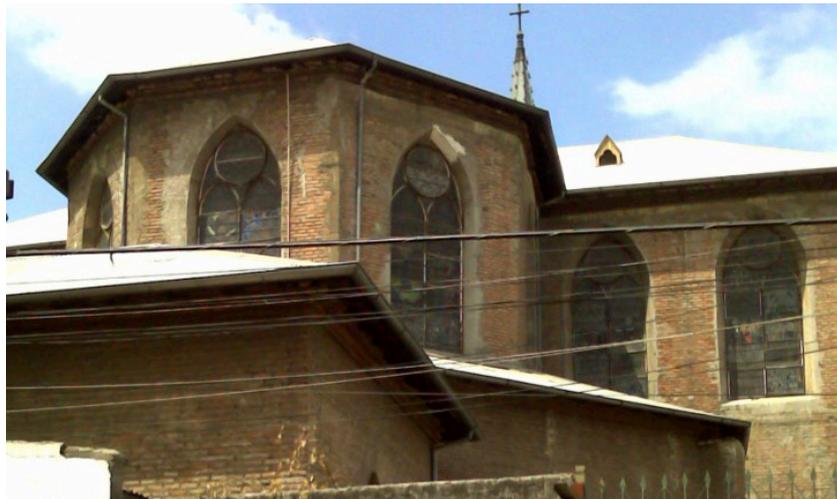
Figura 12. Estado del ábside posterior al terremoto del Maule (Mw 8.8). Fuente: Elaboración de los autores.
