# REFUERZO CON HORMIGÓN ARMADO A PRINCIPIOS DEL SIGLO XX EN UN TEMPLO NEOGÓTICO DE ALBAÑILERÍA SIMPLE BAJO UN CONTEXTO SÍSMICO

REINFORCEMENT USING REINFORCED  
CONCRETE AT THE BEGINNING OF THE 20TH  
CENTURY IN A SIMPLE MASONRY NEO-GOTHIC  
TEMPLE WITHIN A SEISMIC CONTEXT

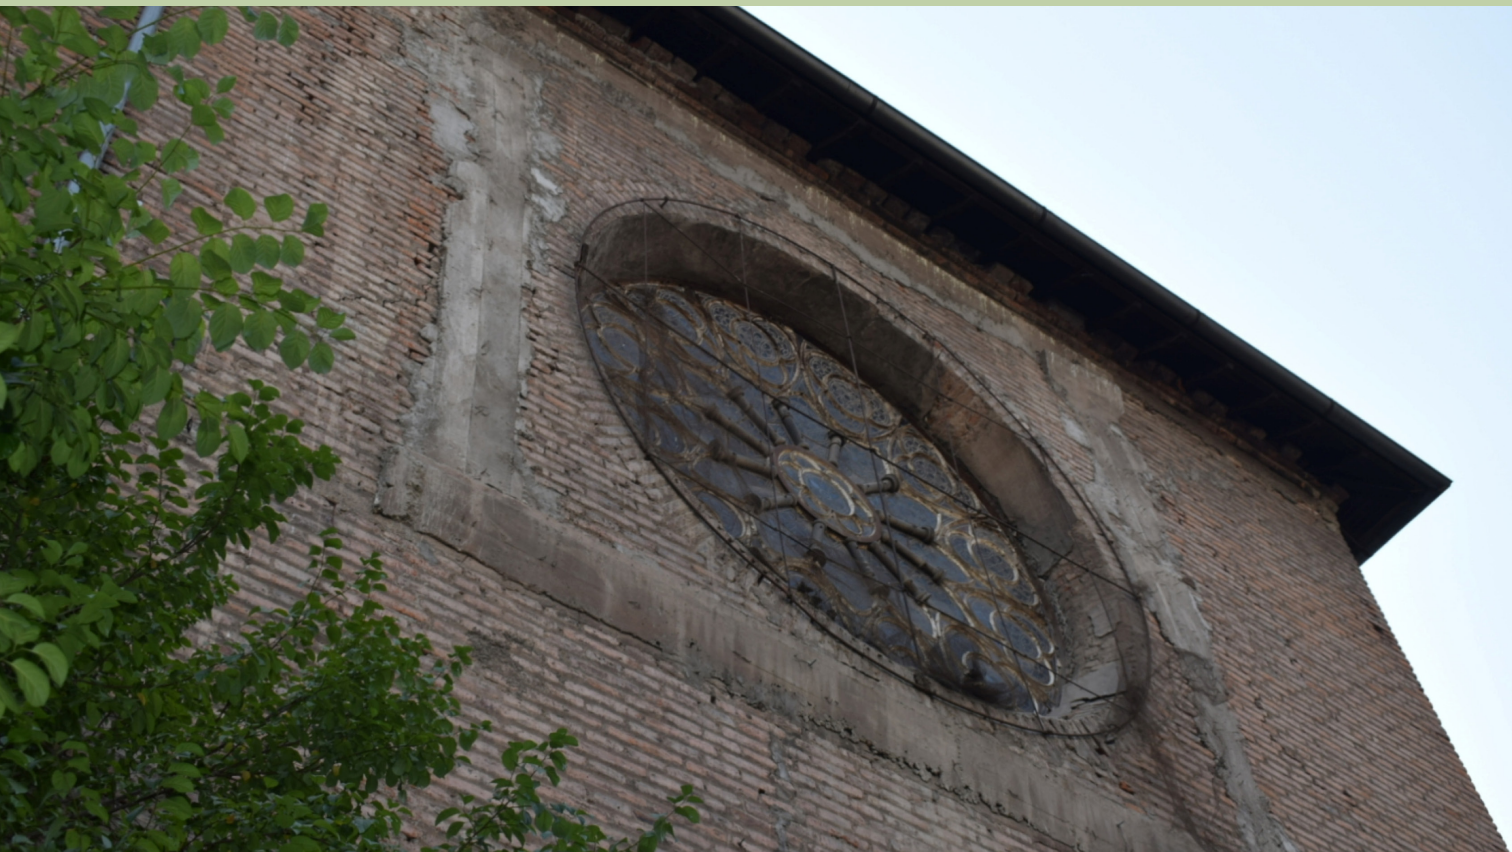
**Figura 0.** Confinamiento en rosetón de fachada oriente de Iglesia de Santa Filomena. Fuente: Elaboración de los autores.

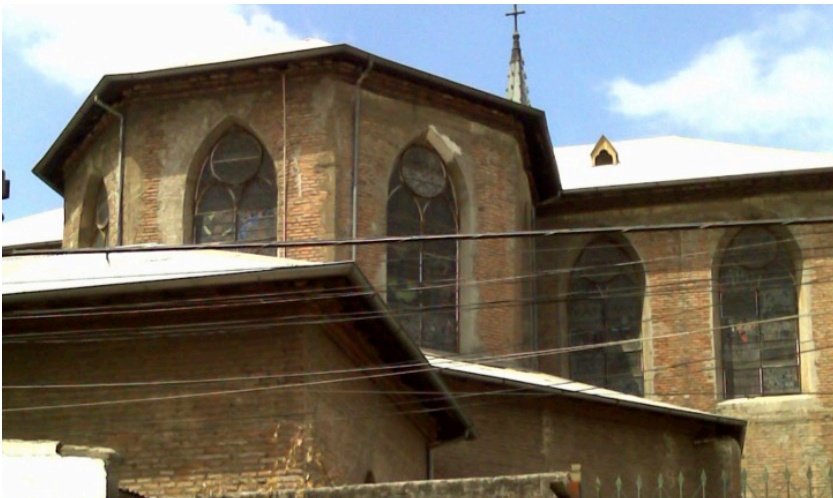
**Figura 12.** Estado del ábside posterior al terremoto del Maule (Mw 8.8). Fuente: Elaboración de los autores.

En la Figura 11 y Figura 12 se pueden comparar los daños en el ábside de la iglesia antes del terremoto del Maule del año 2010 respecto al estado actual. Se observa que han reaparecido daños en las claves de los arcos y fisuras verticales en el encuentro de muros, que coincide con zonas que se ven intervenidas previo al año 2010. De igual forma, si se comparan las fisuras verticales bajo los rosetones en los muros del transepto en las Figura 6 y Figura 8, estas fisuras se han mantenido estables incluso después de los terremotos.
