A questão da durabilidade das edificações unifamiliares em tora de eucalipto no Espírito Santo: proposta de melhorias no sistema construtivo a partir de detalhamento na fase de projeto

The question of durability of single-family dwellings in eucalyptus logs in Espírito Santo, proposing improvements in the building system from the detail phase of the design process.

Emanuella Sossai Altoé ^(a); Cristina Engel de Alvarez ^(b)

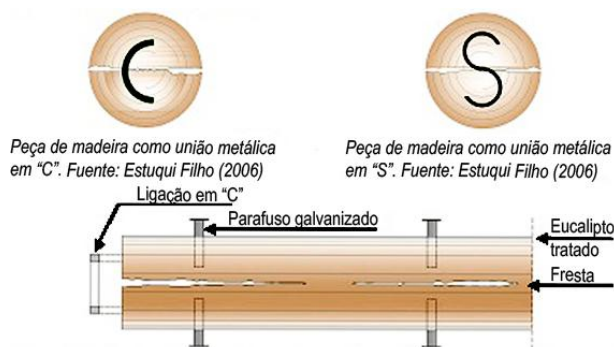
Cabe ressaltar que, caso os cuidados citados não sejam realizados, existe a possibilidade de instalação de chapa metálica (*gan nail*) no topo de peça, durante o seu preparo, para que não ocorram mais frestas. Estuqui Filho (2006) cita que para manter a fresta fechada usa-se preenchê-la com uma mistura da própria serragem da madeira de eucalipto. E para impedir que as aberturas se alastrem deve-se instalar uma peça de união metálica em forma de “C” ou “S” e parafusos ao longo da tora.

Exemplo de instalação de parafuso ao longo da peça de madeira. Fonte: Estuqui Filho (2006)

Segundo Estuqui Filho (2006), esses elementos metálicos usados na reparação são calculados para uma determinada pressão de serviço entre a madeira e os parafusos, sendo importantes por protegem contra a penetração de águas nas fendas expostas e, em caso de impactos, esses se concentram nos elementos isolados em vez de serem absorvidos pelo conjunto da obra.
