## TERREMOTO Y TSUNAMI DEL 27 DE FEBRERO DE 2010. EFECTOS URBANOS EN LOCALIDADES DE LA PROVINCIA DE ARAUCO

### THE EARTHQUAKE AND TSUNAMI OF FEBRUARY 27, 2010 URBAN EFFECTS ON THE SETTLEMENTS OF THE ARAUCO PROVINCE

Roberto Morales Muñoz\*

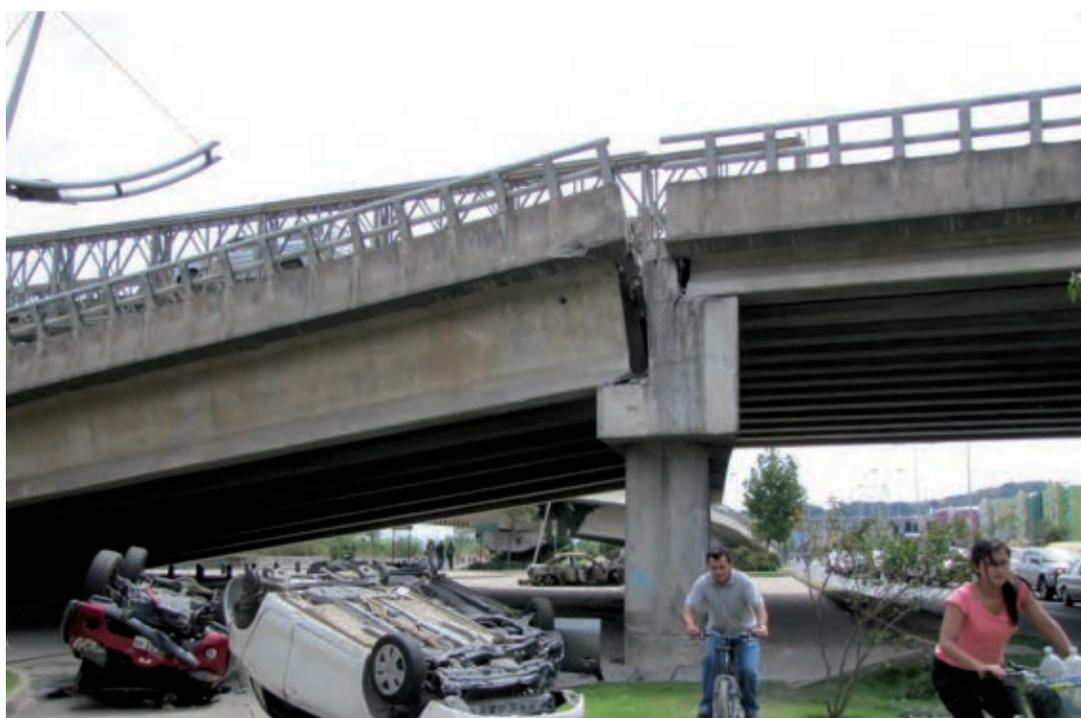
*Puente Llacolén, el principal viaducto de la ciudad de Concepción hacia la provincia de Arauco, muestra los efectos del megaterremoto del 27 de febrero de 2010.*

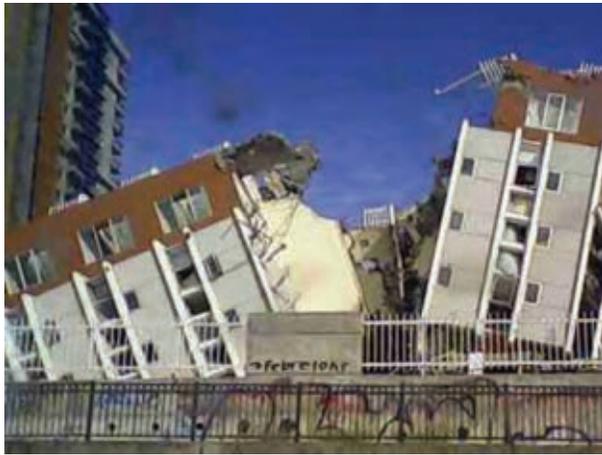
Fig. 1. Edificio Alto Río en Concepción.

La caída del edificio Alto Río y el rescate de personas vivas y fallecidas atrapadas en su interior se convirtieron en uno de los símbolos emblemáticos del terremoto en Concepción, junto con la caída de lozas del puente Llacolén.

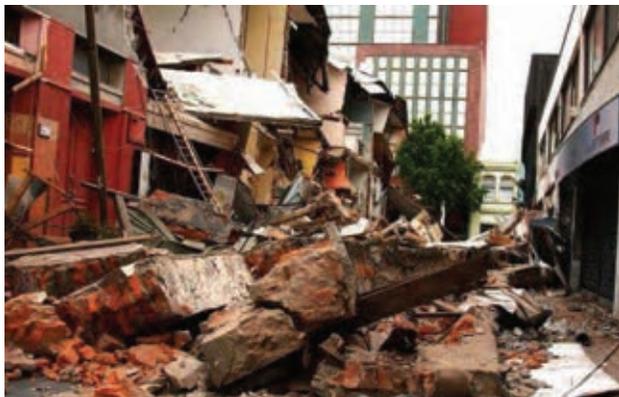
Fig. 2. Calle Aurelio Manzano en Concepción

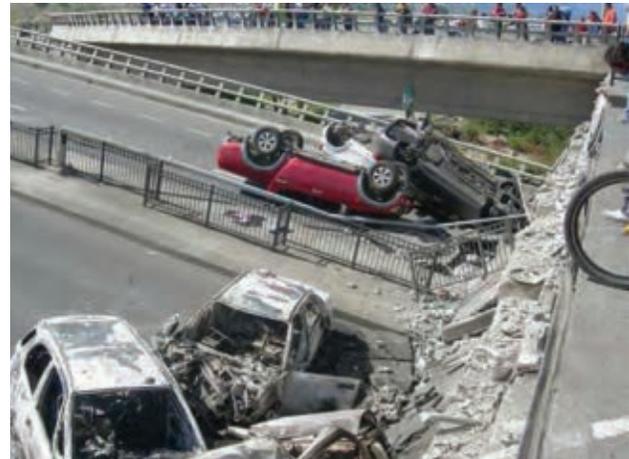
Fig. 3. Colapso Puente Llacolén

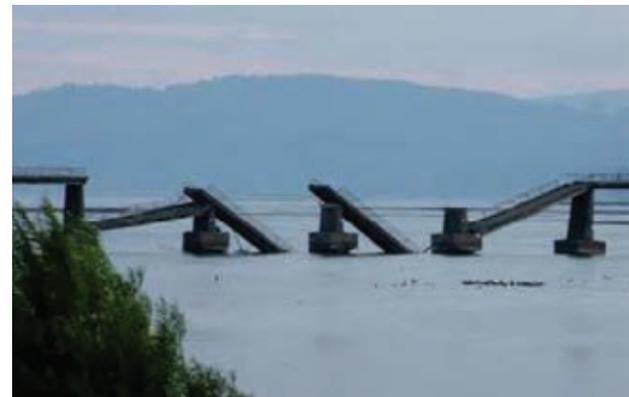
Fig. 4. Colapso total Puente Viejo

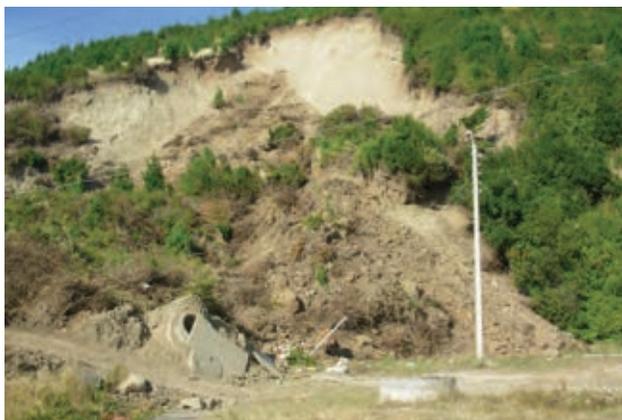
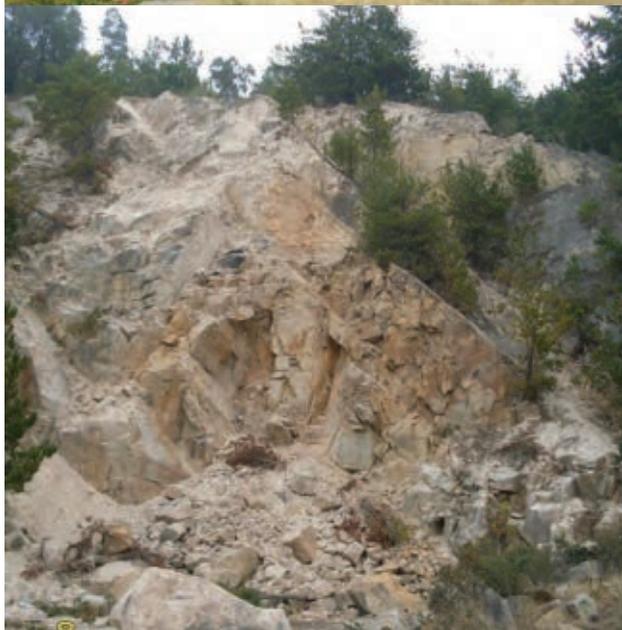
En los acantilados de la costa de Tomé, de la península de Hualpén y Tumbes y del Golfo de Arauco, fueron procesos recurrentes con el terremoto, con mayor presencia en aquellos formados por terrazas marinas. Estos derrumbes y grietas pueden ser fenómenos que se activen con las lluvias invernales, debido a la mayor vulnerabilidad a la penetración del agua y consiguiente saturación de las masas y bloques inestables.

Fig. 8 Derrumbes y desprendimientos de bloques en acantilados marinos de Las Peñas y Lengua

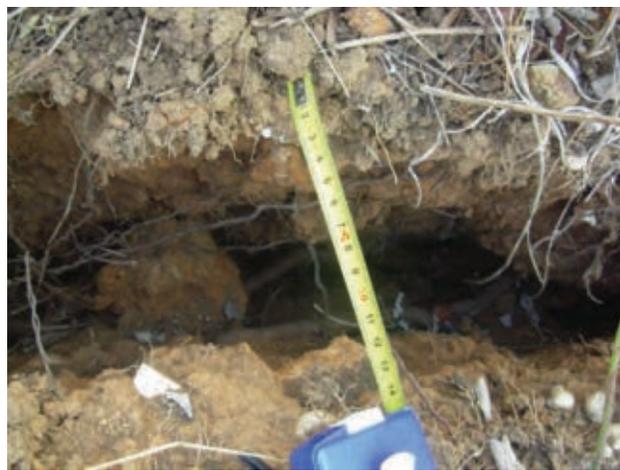
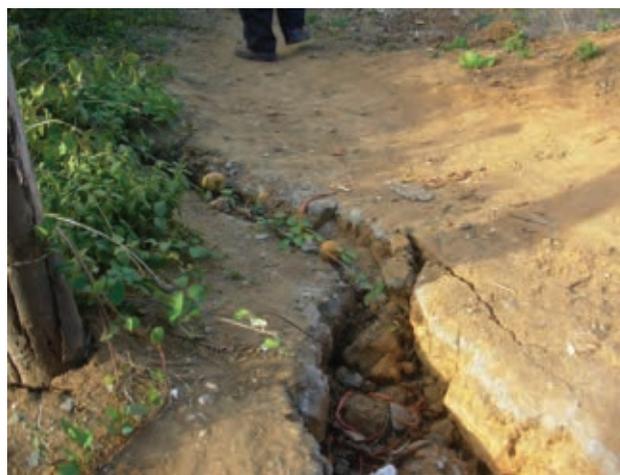
Con el sismo se activaron los procesos de remoción en masa de los acantilados y se generaron grietas en la cabecera de los deslizamiento y derrumbes, son grietas de tracción en el borde superior del talud, denominadas también de coronamiento de los acantilados. Estas grietas manifiestan la formación de nuevos escarpes, los que se pueden activar con las fuertes lluvias.

Fig. 9 Grietas de tracción en caleta cocholgue (tome)

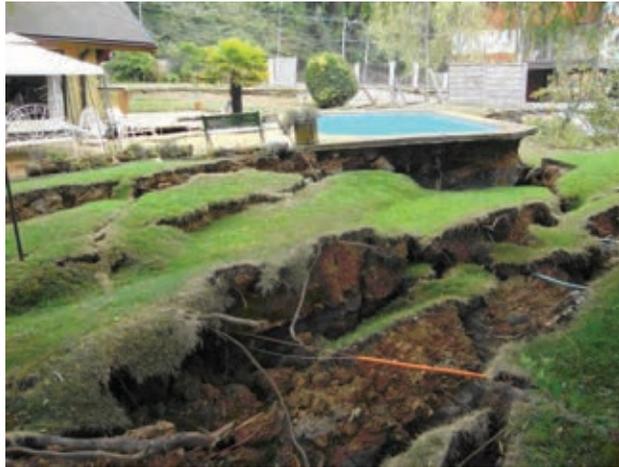
Fig. 11 Agrietamientos, asentamientos y desplazamientos laterales en bordes fluviales (camino a Santa Juana)

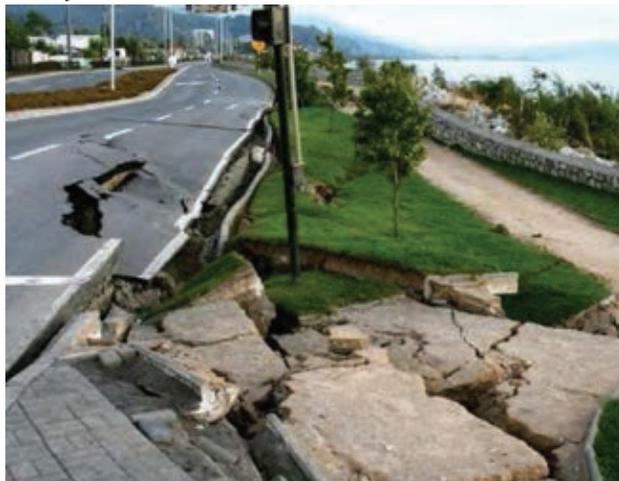
Fig. 12 Infraestructura vial afectada por agrietamientos y asentamientos (avda. Costanera Concepción)

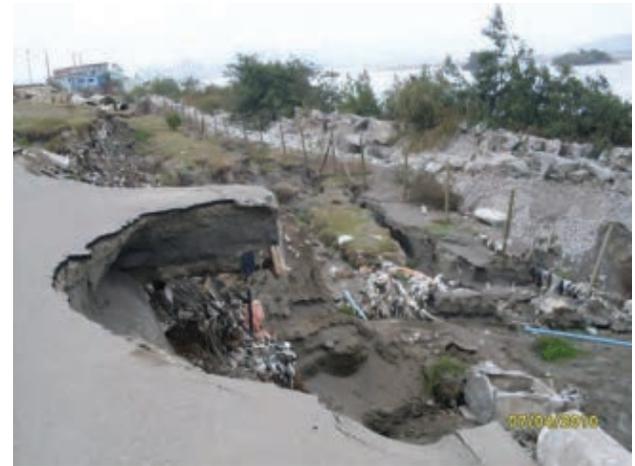
Fig. 13 Hundimientos en rellenos de antiguos basurales (ribera río Bio Bio Hualpén)

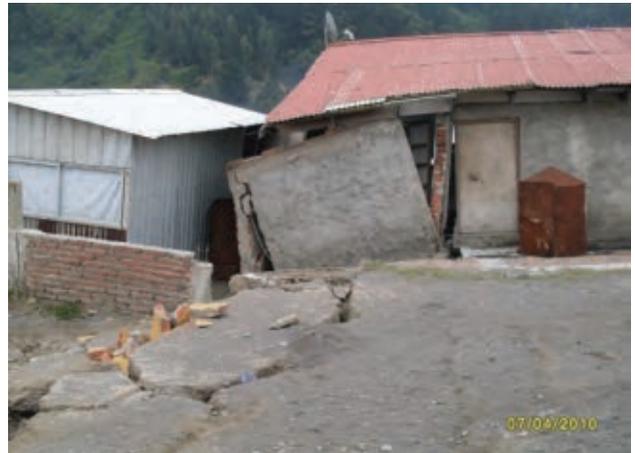
áreas muy sensibles a estos fenómenos, especialmente cuando se efectúan malos rellenos, sin escarpe y sin una compactación adecuada, sobre terrenos de antiguos humedales y vegas. En la comuna de Hualpén estos procesos se produjeron en el sector Caleta Lengua, con grietas y hundimiento de terreno hacia el humedal del mismo nombre, son terrenos de rellenos artificiales de material heterogéneo (basuras y escombros), sobre terrenos saturados.

Fig. 14 Hundimientos de rellenos sobre terrenos de humedal en Lengua

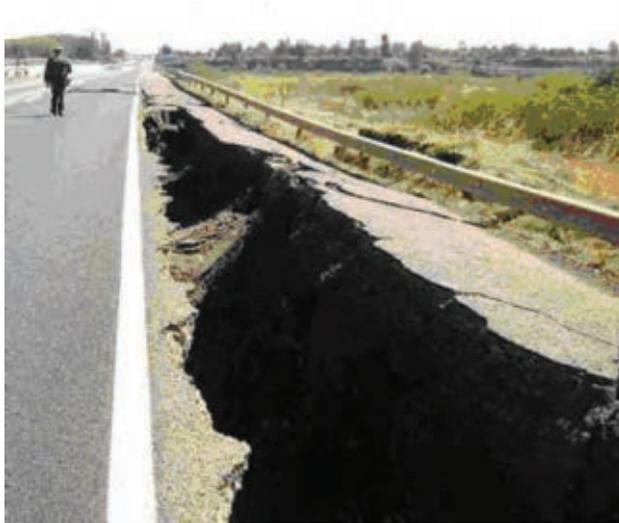
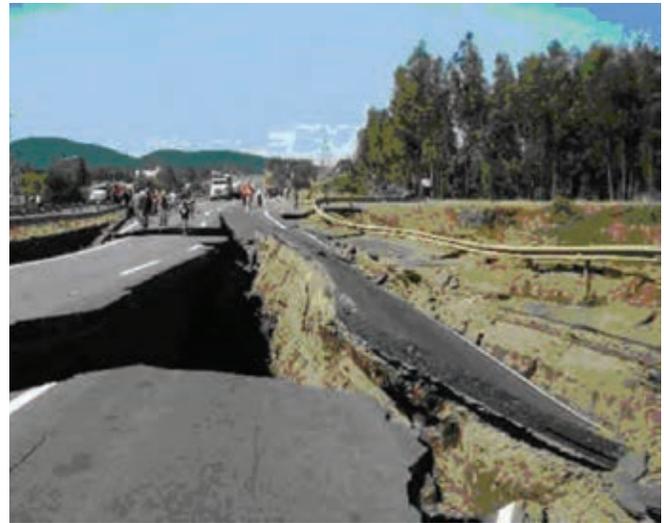
Fig.15 Infraestructura vial afectada (ruta interportuaria Talcahuano - Penco)

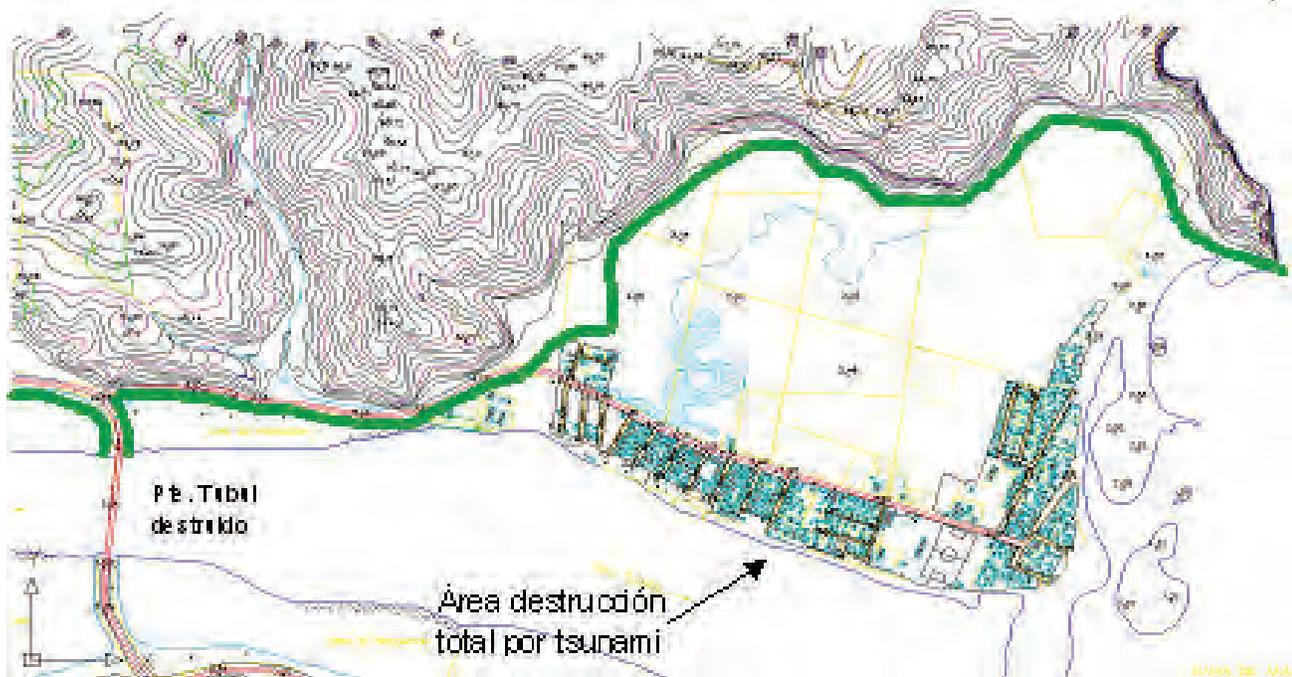
El tsunami produjo un área de inundación que llegó hasta el pie de los paleo acantilados, abarcando una superficie aprox. de 75 ha., siendo el área o frente de destrucción total el sector construido de borde playa y parcial en la ribera del río. (Fig. 19)

Fig. 19. Área de impacto tsunami en Tubul sobre foto Google

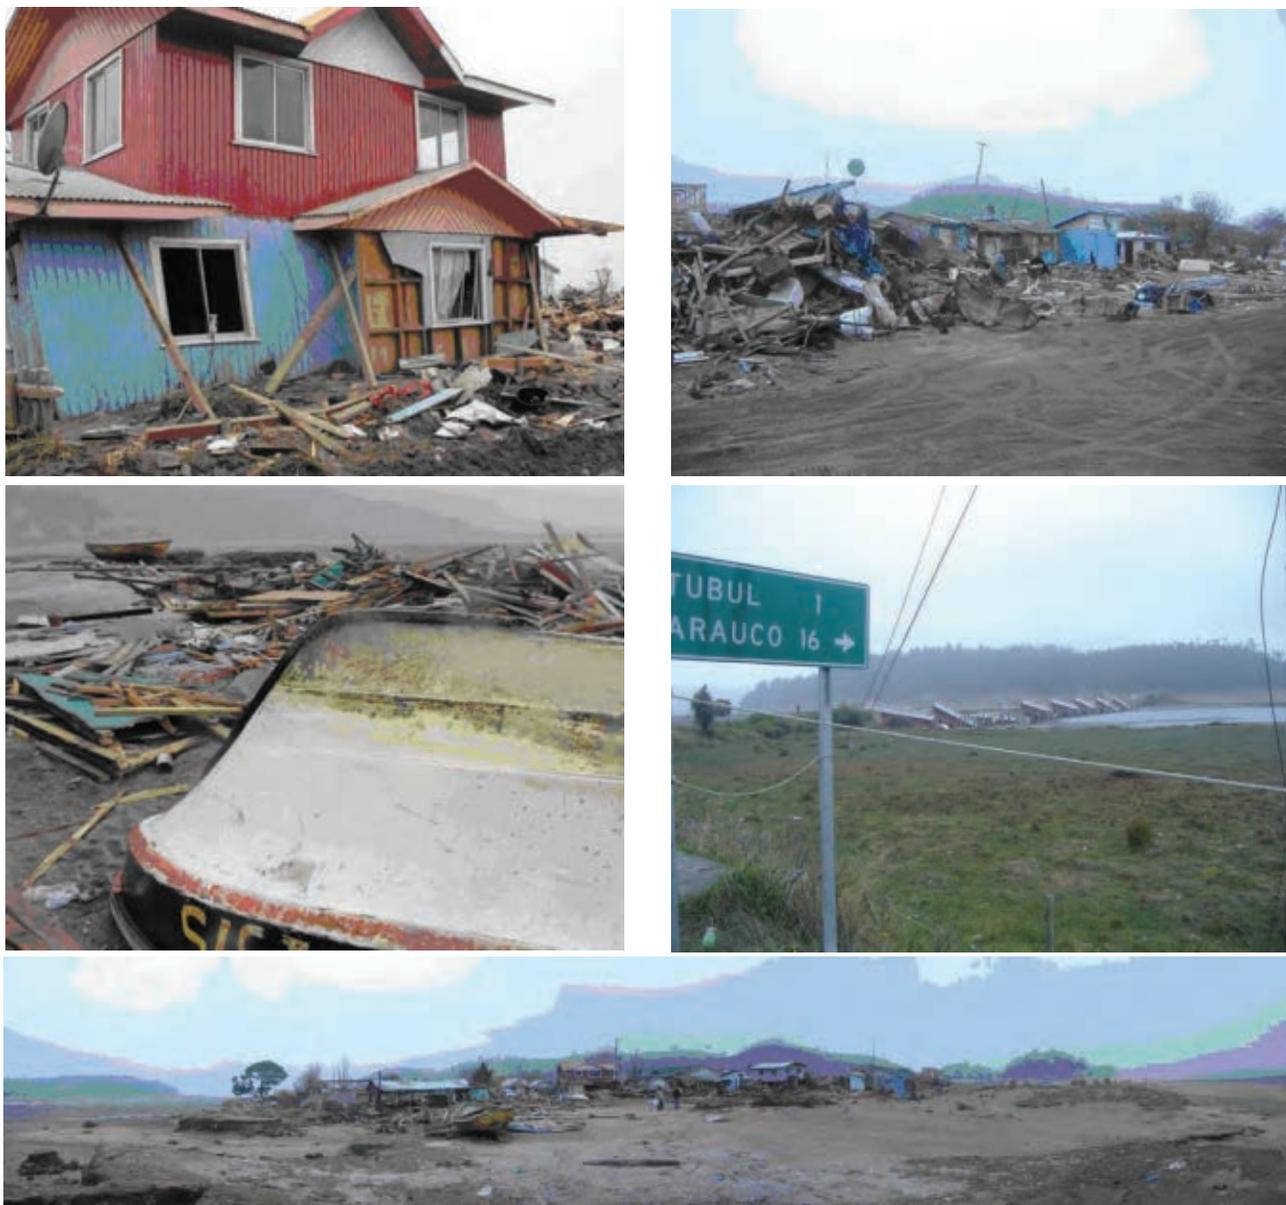
Sin embargo, tal como se puede apreciar en las imágenes de la Fig. 21, el nivel de destrucción fue grande, siendo su mayor impacto el borde marítimo, es decir, la costa que mira hacia el océano, la cual tuvo un nivel de destrucción muy alto en sus edificaciones e instalaciones productivas. No fue tan así el borde fluvial del río Tubul donde las viviendas allí emplazadas solo fueron inundadas por el mar pero sin un nivel de destrucción mayor, no así las embarcaciones

que fueron arrastradas por el mar, río arriba hasta por lo menos 2 km desde la línea de costa. El puente Tubul resultó totalmente colapsado por el terremoto.

Fig. 21 Imágenes del nivel de destrucción en caleta Tubul y puente Tubul

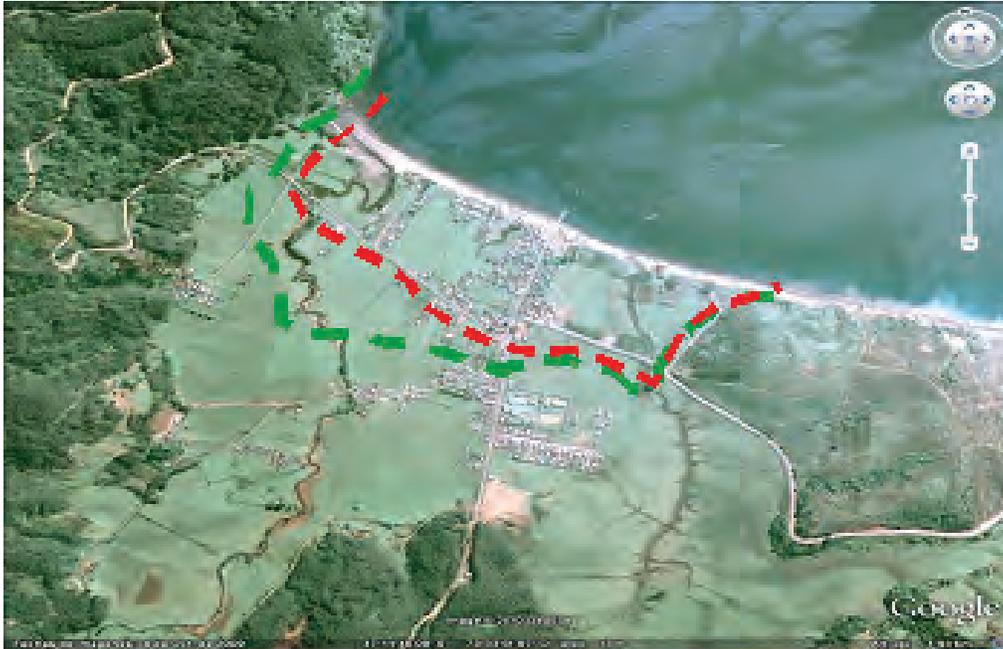
El tsunami produjo un área de inundación que es muy coincidente con el sector construido con destrucción total de las viviendas, y se enmarca dentro del área bajo la cota 5 m.s.n.m. El área de inundación total fue de 45 ha.

Fig. 23 Area de impacto tsunami en Llico sobre foto Google.

aproximadas. (Fig. 23) A diferencia de la caleta Tubul, Llico es un asentamiento con carácter de balneario, con abundantes viviendas de veraneo, algunas emplazadas frente a la playa, las que fueron destruidas en su totalidad.

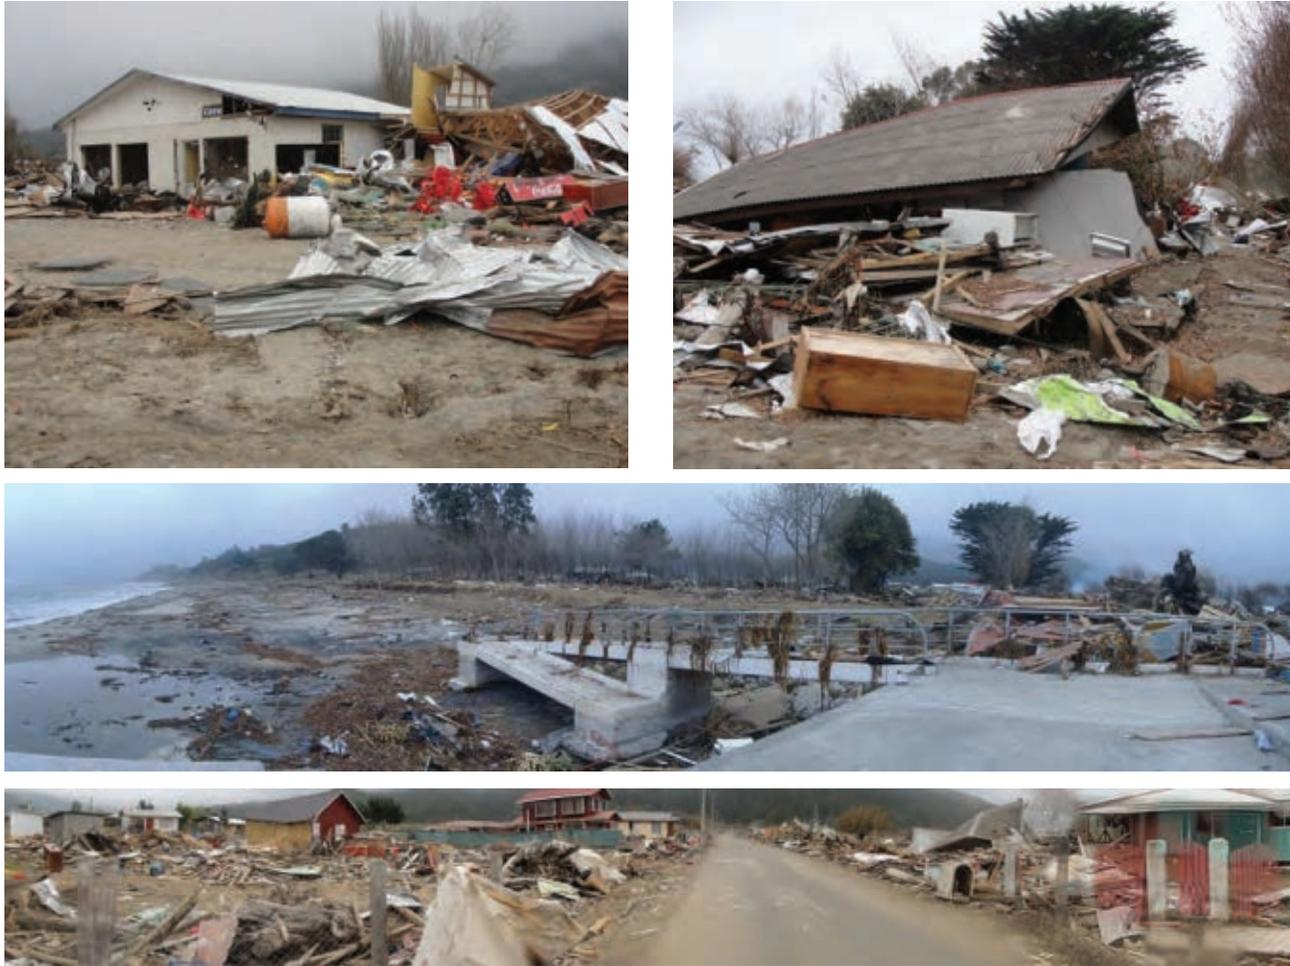
*Fig. 25 Pueblo de Llico totalmente arrasado por el tsunami.*

Tal como se puede apreciar en las imágenes de la Fig. 25, los daños causados por el tsunami fueron muy grandes, se destruyeron todas las instalaciones y viviendas del borde costero hasta una distancia de 400 m. hacia el interior. Fue destruida la infraestructura pesquera (muelle y construcciones de la actividad pesquera artesanal), el equipamiento comercial y de restaurantes, y numerosas viviendas de veraneo emplazadas frente a la playa (320 viviendas destruidas).

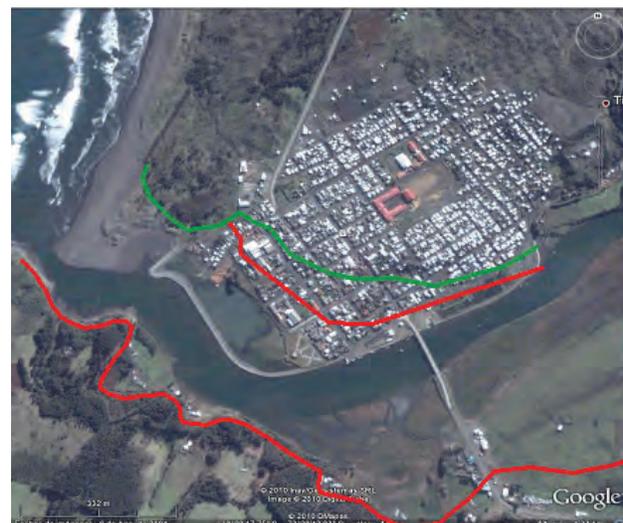
Fig. 27 Areas de impacto por tsunami en Tirúa 27/f sobre foto Google

Según se aprecia en la Fig. 27 existe un área de destrucción total de viviendas y equipamientos públicos y municipales emplazados frente a la avenida Costanera. Allí se encontraba el edificio de la Municipalidad, el Gimnasio Municipal y el Internado Antiguo Liceo C-90, los que fueron totalmente destruidos por el efecto del tsunami. Las obras de defensa fluvial (muro costanero) fueron parcialmente destruidas por el mar. Otras edificaciones dañadas fueron la sede de pescadores, el retén

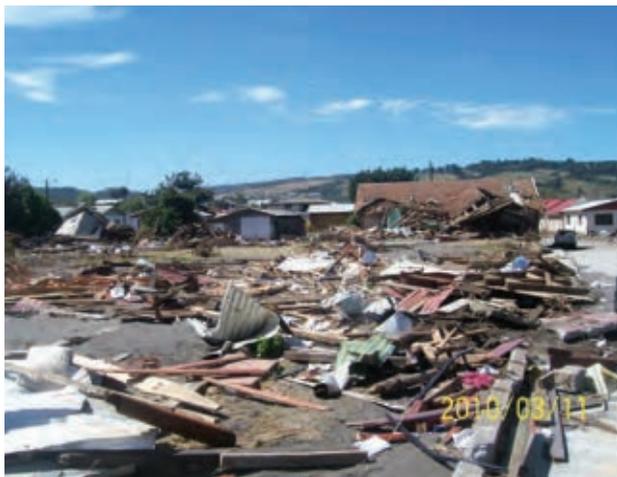
Fig. 29 Zona de borde fluvial mayormente afectada por el tsunami en tirúa frente a la costanera

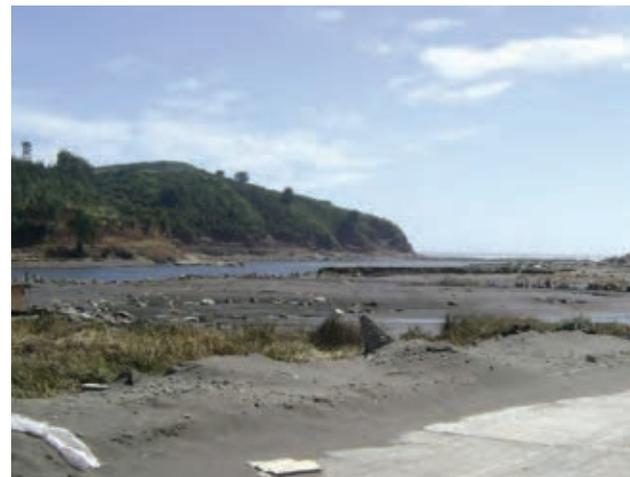
Fig. 30 Desembocadura del río Tirúa. El tsunami destruyó el muro de defensa fluvial

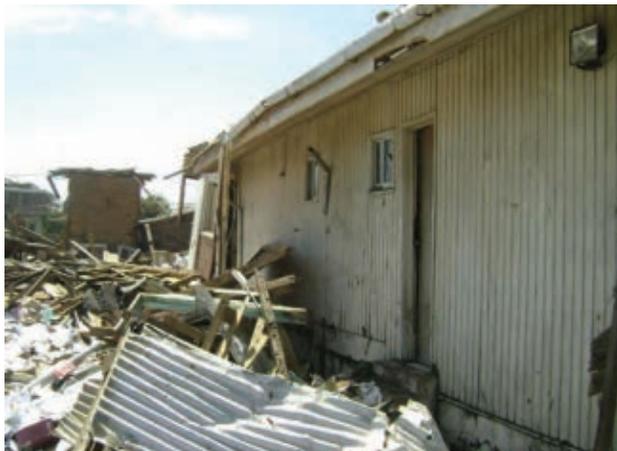
Fig. 31 Viviendas dañadas por el tsunami frente a la ribera del río Tirúa

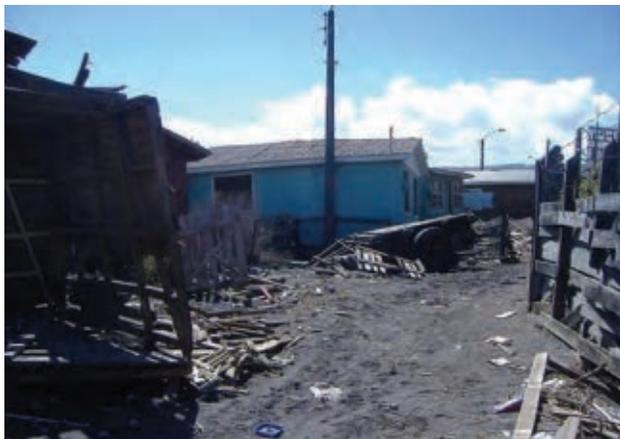
Fig. 34 Destrucción del borde fluvial productivo

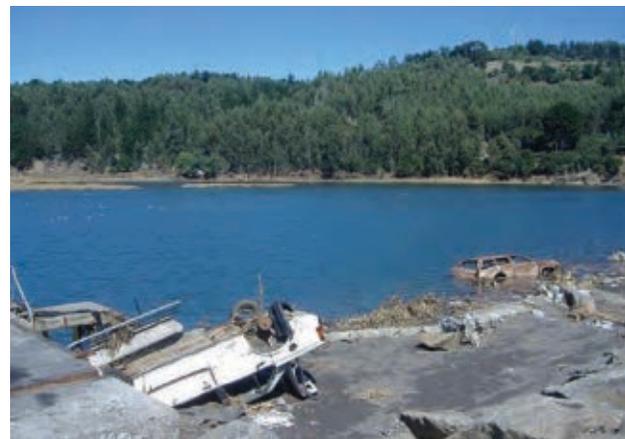
Fig. 33 Calle costanera de Tirúa arrasada por tsunami. Aquí se emplazaba la municipalidad
