“UN MUSEO PARA NOSOTROS”. EXPERIENCIA DE CONSTRUCCIÓN Y DESARROLLO DE UN ESPACIO CULTURAL EN UNA COMUNIDAD ABORIGEN (CORANZULÍ, PROVINCIA DE JUJUY, ARGENTINA)¹

“A MUSEUM FOR US.” THE EXPERIENCE OF DEVELOPING AND CONSTRUCTING A CULTURAL CENTER IN AN INDIGENOUS COMMUNITY (CORANZULÍ, JUJUY PROVINCE, ARGENTINA)¹

María Carolina Rivet², Julieta Barada³

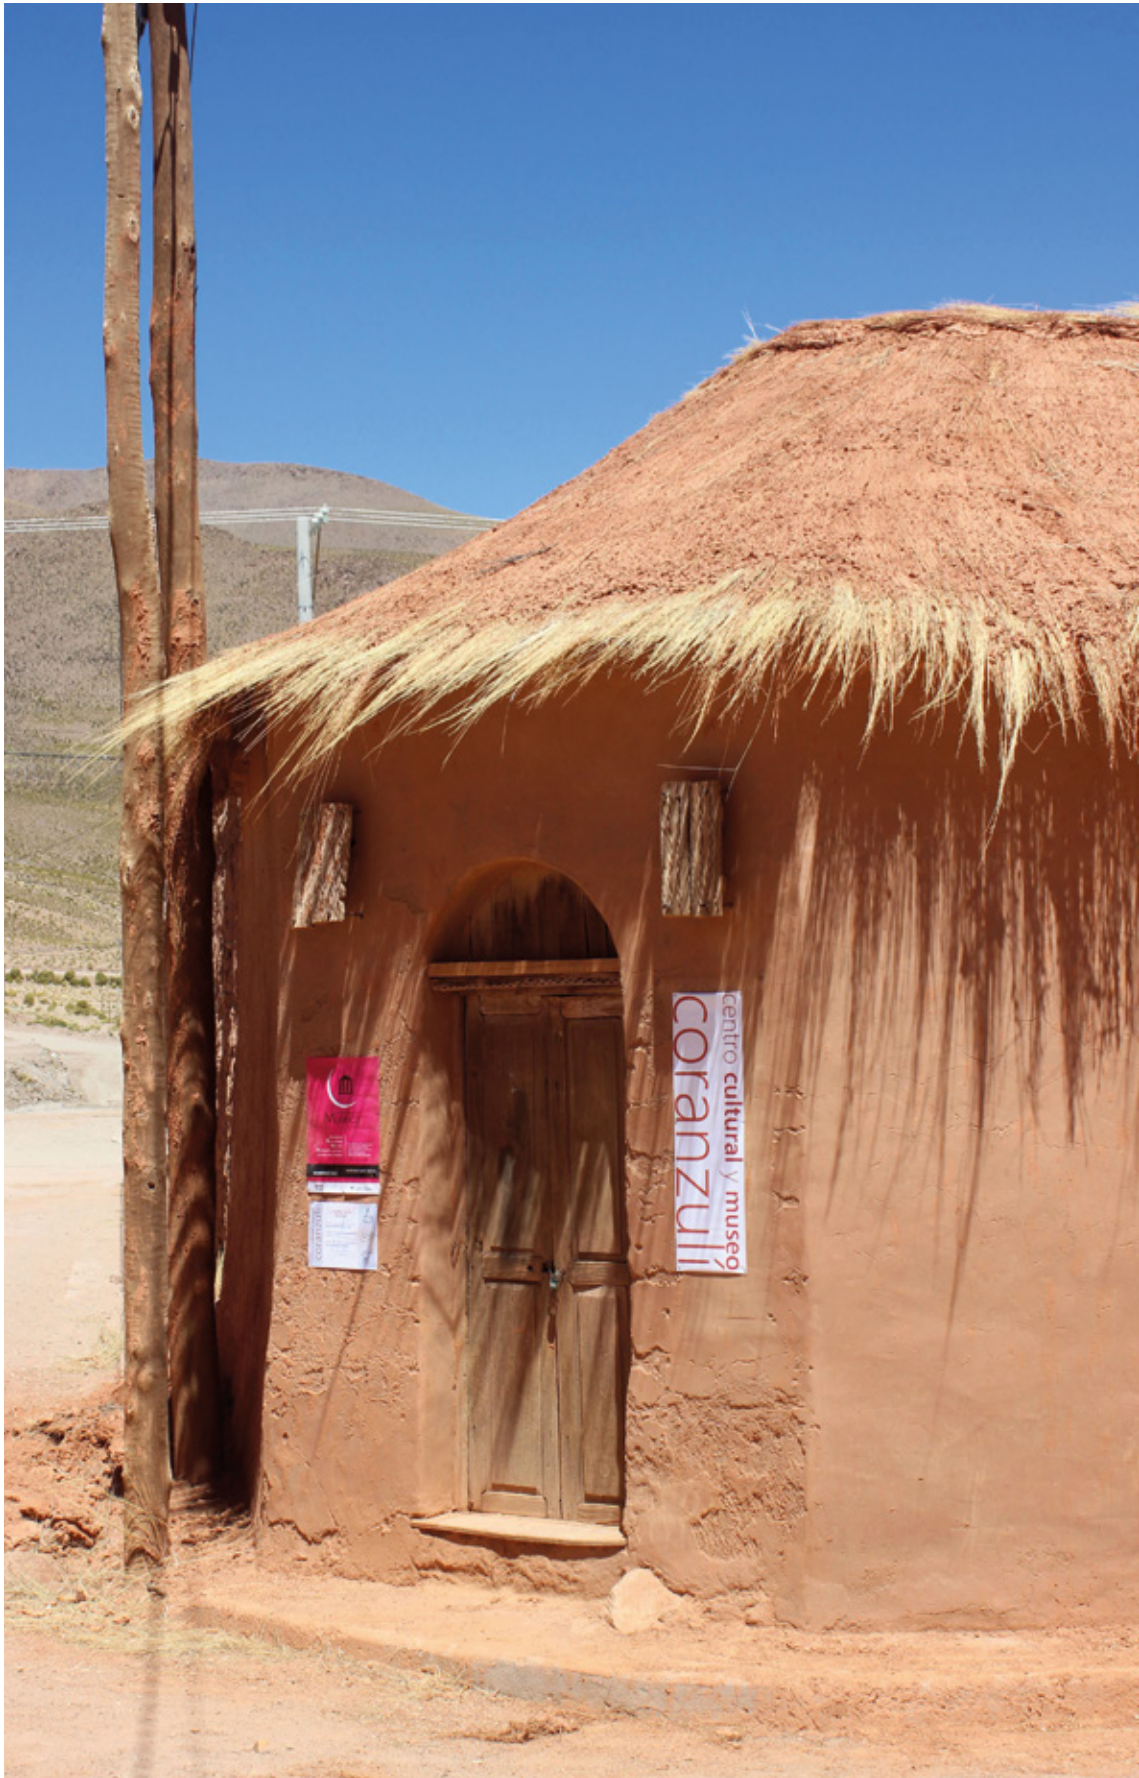
Figura 0 Fachada del Museo y Centro Cultural "Amalio R. Puca" en Coranzulí. Fuente: Autoras.

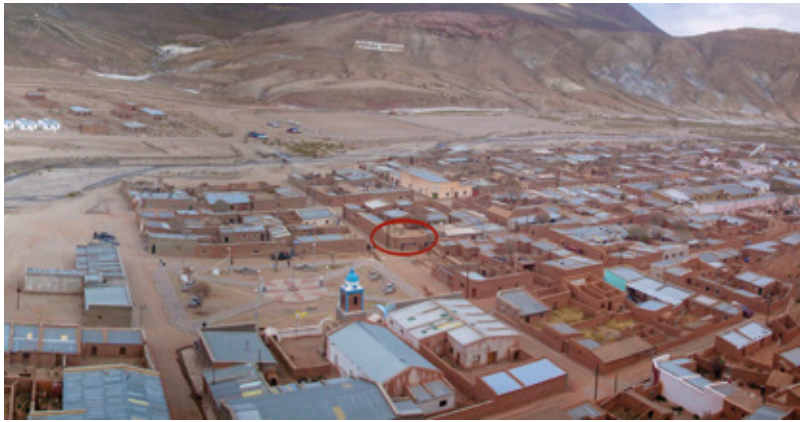
Figura 2 Localización de la casa de la familia Puca en el pueblo de Coranzulí. Fuente: Fotografía de las autoras.

La construcción en cuestión se llevó a cabo en una casa donde había funcionado la primera escuela del pueblo desde el año 1907, hasta la década del 1950. Como se observa en la Figura 2, tiene una ubicación central, cerrando el espacio de la plaza e integrándose al conjunto más antiguo de edificaciones. Consta de dos recintos de planta rectangular ubicados en esquina y conectados entre sí internamente, que no conforman una unidad independiente, sino que integran un conjunto mayor organizado en torno a un patio, con el cual se termina de configurar la casa de la familia Puca. Ambos recintos de la casa presentan aberturas con remate en forma de arco que permiten el acceso desde el patio, otro acceso desde la esquina, y una tercera que los comunica entre sí. En uno de los recintos se ubica una pequeña ventana (Figura 3). Sus técnicas constructivas principales consisten, para la caja muraria, en muros de adobe de 40cm de ancho aproximado⁹, con cimientos y sobrecimientos de piedra y barro que se extienden hasta los 30cm de altura. La techumbre está conformada por una cubierta de paja y barro, con una estructura de cerchas realizadas en madera de cactus¹⁰. Tres de los muros exteriores presentan cornisas dentadas y una moldura superior en la ventana ya referida. En las paredes internas se registró una serie de grabados¹¹ en el revoque de barro, con diseños alusivos a los momentos en que esta edificación funcionó como escuela (Figura 4).

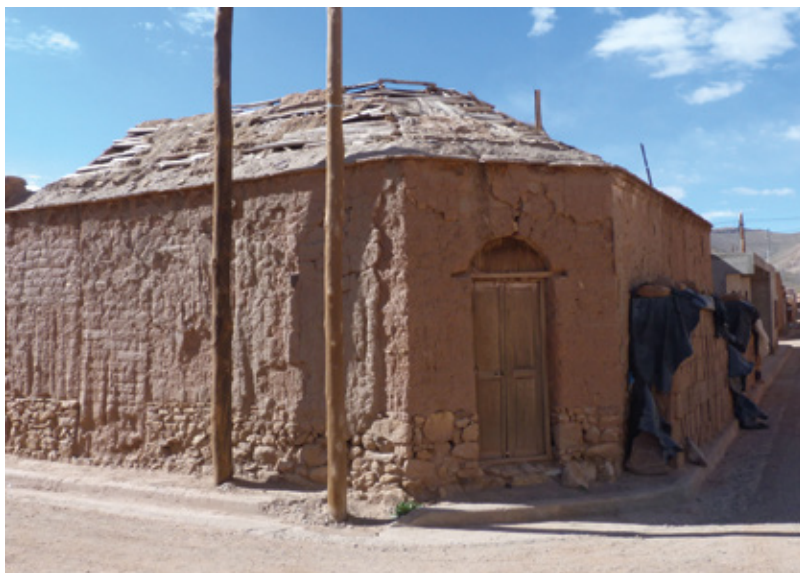
Figura 3 Fachada de la casa de la familia Puca antes de la intervención. Fuente: Fotografía de las autoras.

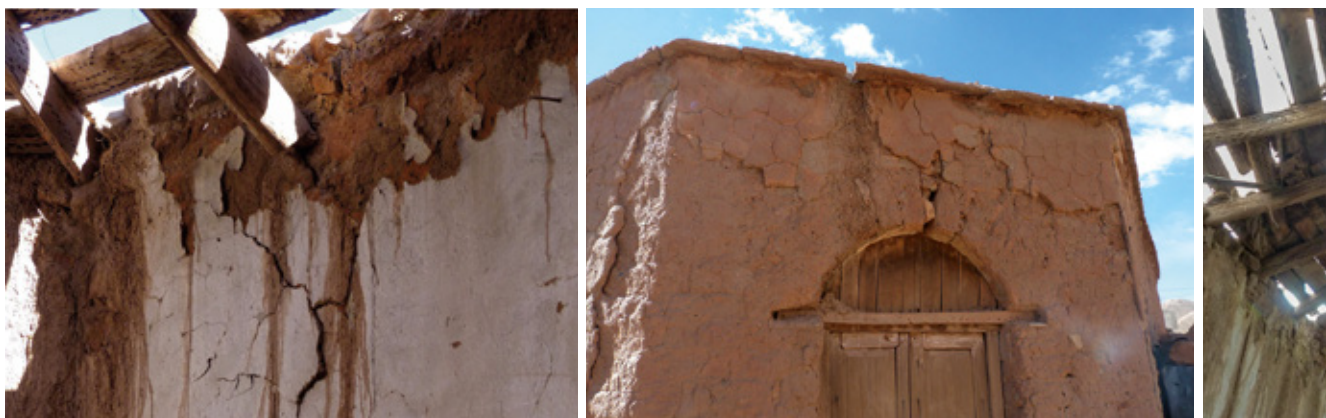
Figura 5 Imágenes de algunas de las patologías constructivas detectadas. Fuente: Fotografía de las autoras.

La primera etapa fue la de relevamiento, que consistió tanto en el estudio detallado de las diferentes técnicas y materiales empleados en el edificio como en la detección de sus principales patologías. Para ello, el rol de los constructores locales y de la población en general a través de diferentes instancias de diálogo que se generaron en la misma casa, fue central. Se identificaron los materiales constructivos y se estudiaron las técnicas involucradas *in situ* tanto en la elevación del edificio como en intervenciones posteriores, reconociendo en dicho proceso las distintas "historias" de la casa. Asimismo, se relevaron diferentes problemas que podían comprometer la estabilidad de la construcción: deficiencias de los cimientos (en la mayoría de los casos, a causa del vaciamiento del mortero de barro entre las piedras); cubierta parcialmente desarmada con pérdida del material de cobertura; problemas estructurales en los arcos; problemas incipientes en los muros por apoyos puntuales de la cubierta; y pérdida de los revocos exteriores y de detalles ornamentales como molduras y cornisas (Figura 5). En laboratorio, se evaluaron los riesgos y posibilidades de reparación de las mismas, volcando toda la información en fichas, croquis y planos de la casa.

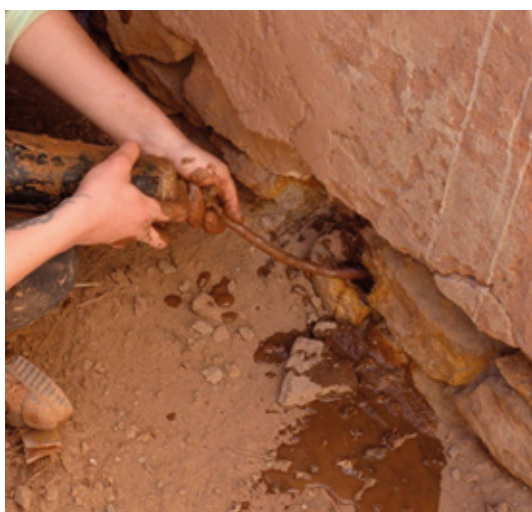
Figura 6 Inyección de mortero de barro en sobrecimientos. Fuente: Fotografía de las autoras.

La tercera etapa estuvo avocada a mejorar la estabilidad estructural general de la construcción. Para ello se procedió a la reparación de cimientos y a la colocación de una viga de encadenado superior de madera de pino. Los cimientos presentaban espacios vacíos de mortero de barro entre las piedras componentes. Se diseñó una

solución técnica particular que consistió en la inyección de barro más líquido en los intersticios (grouts de barro)¹² (Figura 6). Por último, se realizó una aplicación de barro más consistente con cuchara de albañilería. En relación a la viga collar, dos cuestiones motivaron esta incorporación. Por una parte, la búsqueda de una mejora en el arriostre de la caja muraria, para vincular de un modo más efectivo los muros con la cubierta y, por otra, lograr un apoyo distribuido de las cargas. Para la colocación de la viga fue necesario demoler los tímpanos originales de la casa y luego volver a construirlos sobre ésta. La viga fue colocada en partes, de acuerdo con la longitud de las maderas disponibles y fijada entre sí mediante encastes y bulones (Figura 7).

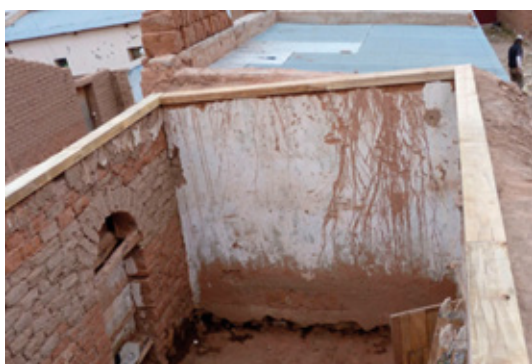
Figura 7 Colocación de viga de encadenado superior de madera. Fuente: Fotografía de las autoras.

La incorporación de este elemento conformó una de las instancias de aprendizaje y discusión más significativas de la experiencia, por cuanto este elemento no forma parte del repertorio histórico constructivo local, aunque en los últimos años se han ido incluyendo en el acervo técnico, soluciones similares. El mejoramiento de la sismo-resistencia de estructuras de adobe ha sido estudiado por distintos investigadores en América Latina (Cardona y Yamín, 2005; Vargas-Neumann, Torrealba y Blondet, 2007), pero el conocimiento de la incompatibilidad que este material tiene con otros como el hormigón armado, si bien conocido, no es valorado en las comunidades. Ello es una problemática en sí misma, ya que este último material es el que se utiliza principalmente en el hacer local para refuerzo de las construcciones actuales, asociado a una mayor vinculación de la población con los centros urbanos (Barada, 2017). En este sentido, la decisión de incorporar la viga collar de madera implicó un debate e intercambio entre investigadores y pobladores, en el que la memoria de "los abuelos" y las ideas sobre lo que es una "buena" construcción permitieron problematizar muchos de los actuales sentidos comunes relacionados al adobe y su aparente debilidad como material.

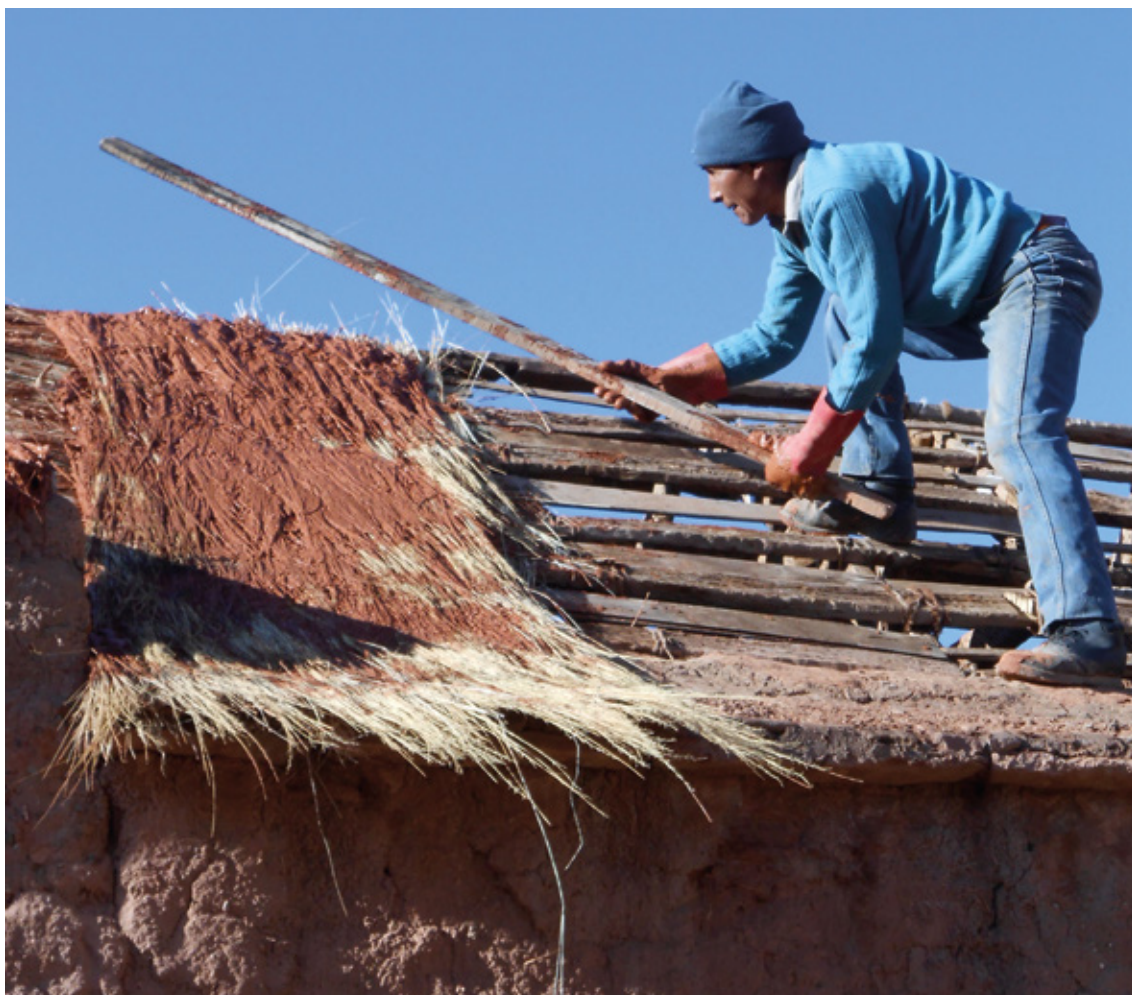
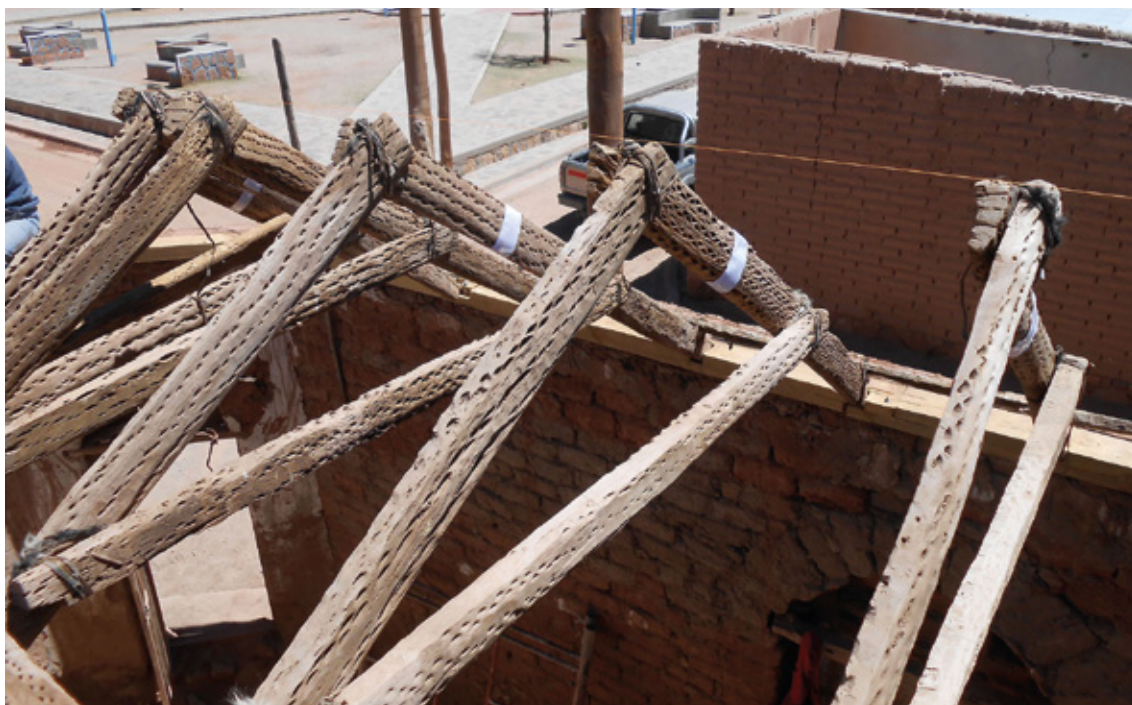
Figura 8 Reconstrucción de las tijeras (imagen superior) y guayado (inferior). Fuente: Fotografía de las autoras.

En la cuarta etapa se reconstruyó la cubierta mediante la técnica del *guayado*. Esta técnica implica un conocimiento muy específico que se ha ido perdiendo paulatinamente. En el pueblo de Coranzulí sólo el 5% de las casas conservan actualmente techados de paja en al menos uno de sus recintos, siendo frecuente su reemplazo por cubiertas de calamina. La realización del guayado de la casa-museo permitió generar en conjunto con la comunidad, otra de las instancias de aprendizaje compartido más significativas de esta experiencia, recuperando las memorias y saberes ancestrales. En cuanto a la obtención de la materia prima necesaria, la recolección de las gramíneas implicó la participación de distintas personas de la comunidad que compartieron sus conocimientos sobre los diferentes tipos de pajas aptas para techar y las técnicas para obtenerlo y transportarlo. En este caso, han sido utilizados dos tipos: el *iral* (más corta, dura y resistente) y la *chiyagua* (más larga y blanda). Cada uno de ellos ocupa una posición definida en el techado, tal como se verá más adelante. Esta etapa continuó con la reparación de las tijeras, es decir, las cerchas de madera de cactus, que fueron atadas nuevamente con tientos hechos de cuero de vaca y de llama, para que volvieran a adquirir tensión. Estas fueron recolocadas y fijadas en las posiciones originales sobre la viga de encadenado, junto con sus alfajías, de acuerdo con el relevamiento realizado. Por último, se realizó el *guayado*, que consiste en la colocación de dos capas de paja: una primera como cielorraso (*chiyagua*) y una superior que funcionó como la terminación de la cubierta (*iral*) (Figura 8). Ambos tipos de paja debieron ser tratados previamente mediante el *majado*, que es el nombre que se le otorga al corte de la raíz de la paja. La primera capa fue colocada directamente sobre la estructura. La segunda se aplicó con barro arcilloso, que fue preparado en un pozo profundo en el piso (Figura 9).

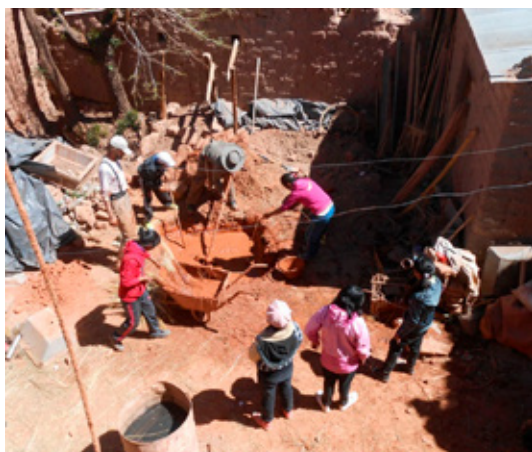
Figura 9 Realización del pozo de barro para la colocación de los manojos de paja con alumnos de la escuela primaria de Coranzulí. Fuente: Fotografía de las autoras.

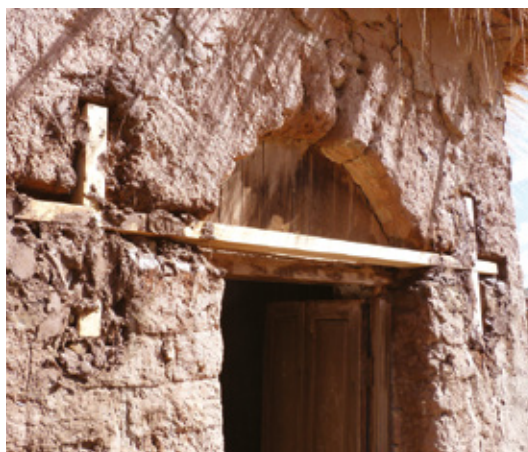
Figura 10 Colocación de llaves de madera en arcos. Fuente: Fotografía de las autoras.

Durante la quinta etapa se repararon aberturas y se realizaron terminaciones. Los arcos que conformaban el remate de las aberturas estaban fisurados en el sector superior cercano a su clave y en sus bases, producto de un apoyo descentrado y de un desbalance en la distribución de cargas. Para solucionar este problema se colocó una "llave" realizada con madera de pino cuyo objetivo fue el de compensar los potenciales empujes del arco. En cada una de las aberturas fueron colocadas dos llaves, una a cada lado del muro (Figura 10). La incorporación de estos elementos se definió en la obra y de manera conjunta con constructores locales, a partir de la decisión de privilegiar la presencia de los arcos y asegurar su durabilidad. Como estos elementos tampoco forman parte del repertorio constructivo local se consensuó cubrirlos con el nuevo revoque, que permitió conservar el aspecto original de la casa.

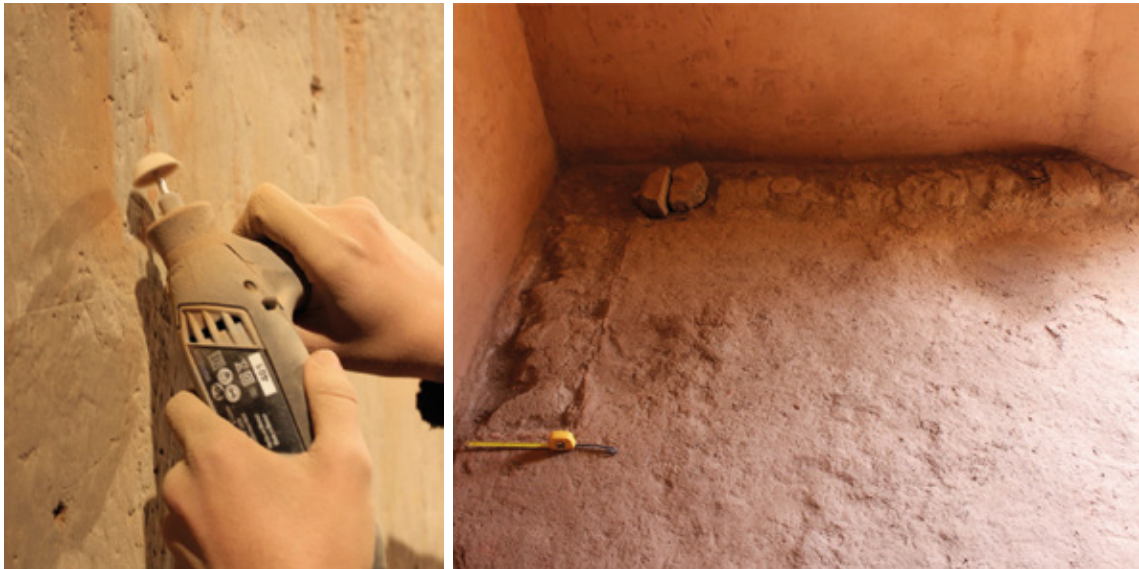
Figura 11 Limpieza de grabados históricos. Fuente: Fotografía de las autoras.

La última etapa consistió en la restauración de los pisos de tierra apisonada originales, la impermeabilización de los revoques y la recuperación de los grabados históricos. Los pisos habían quedado expuestos durante muchos años, producto del deterioro de la cubierta, generando una acumulación de sedimentos y basura que debieron ser removidos, hasta exponer el nivel del piso original. Para la impermeabilización de los revoques se aplicó una capa de preparado de mucílago de cactus¹³. Los grabados fueron limpiados con un torno con disco de fieltro que pudo eliminar la capa de tierra que los cubría sin dañarlos (Figura 11). La decisión de su recuperación surgió del equipo de investigadores en relación con la amplitud de soportes en los que se constituyen las memorias, y generó una gran respuesta por parte de la comunidad que "descubrió" los grabados y colaboró en la identificación de sus representaciones. Especialmente, para los más jóvenes y niños, la presencia de los grabados funcionó como un modo de acercamiento a la historia de la casa, en particular, a la casa-escuela.

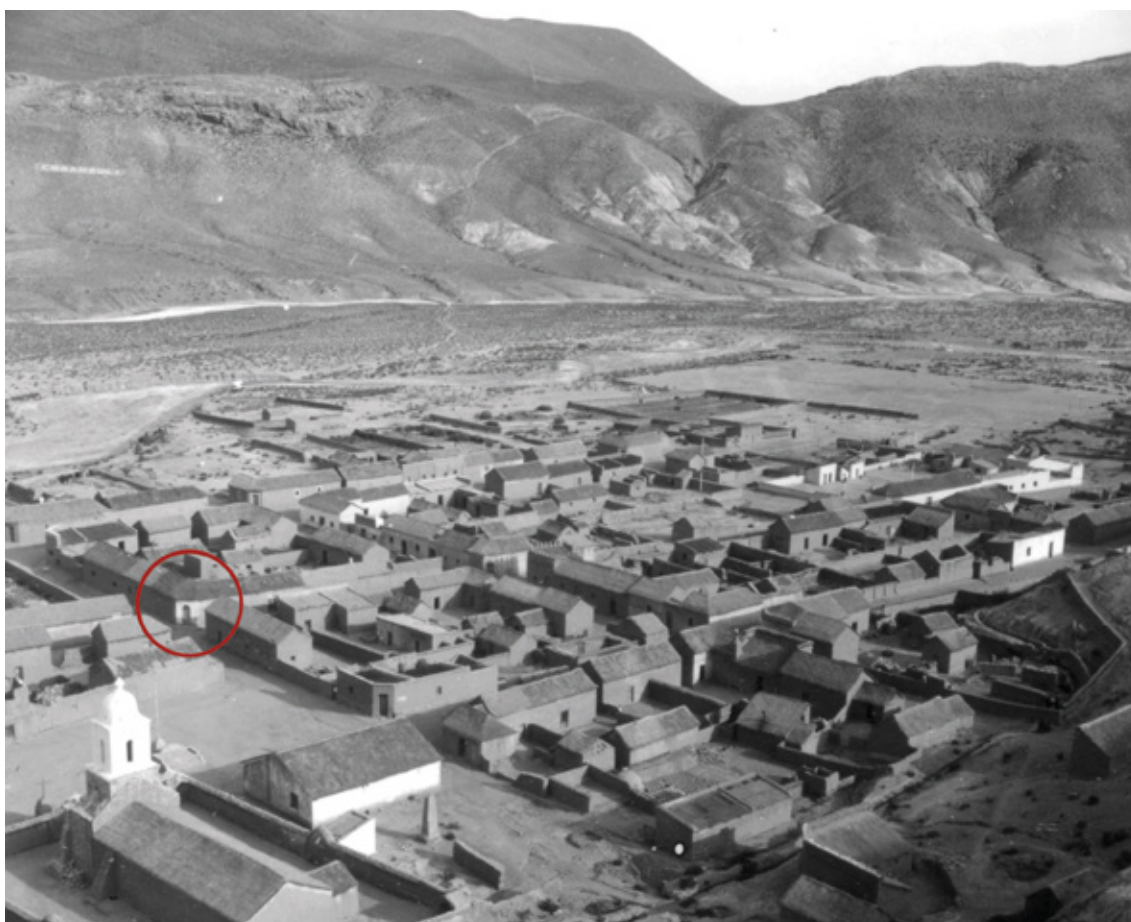
Figura 13 Fragmento de la fotografía tomada por Federico Ortiz, en 1970, en la que se observa -señalada en rojo- la presencia de la casa que ha sido restaurada como museo. Fuente: Elaboración de las autoras sobre fotografía de Federico Ortiz (CEDODAL).
