# METODOLOGÍA PARA UNA REHABILITACIÓN ARQUITECTÓNICA SOSTENIBLE: EL CASO DE LOS PALAFITOS DE CHILOÉ<sup>1</sup>

A METHODOLOGY FOR SUSTAINABLE ARCHITECTURAL REHABILITATION: THE CASE OF CHILOÉ'S PALAFITO STILT HOUSES<sup>1</sup>

Marcela Hurtado Saldías<sup>2</sup>, Pablo Sills Garrido<sup>3</sup>, Carla Manríquez Cárdenas<sup>4</sup>

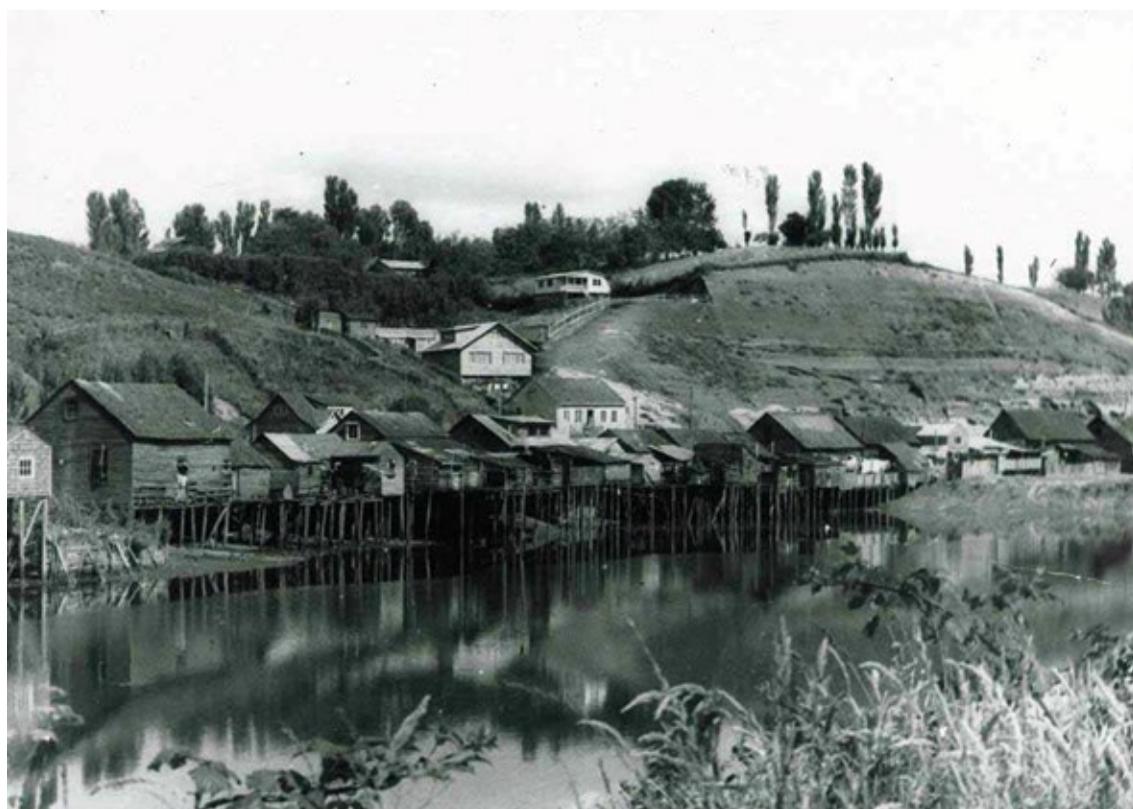
Figura 1 Foto sector Pedro Montt 2 año 1970. Fuente: Donación de vecinos.

El caso de los palafitos del archipiélago de Chiloé representa un tipo de patrimonio arquitectónico de innegable valor, estrechamente asociado a un territorio donde hay un vínculo además indisoluble entre lo material y lo inmaterial. Los palafitos se podrían enmarcar en la categoría de “patrimonio vernáculo”, en cuando constituyen “la expresión fundamental de la identidad de una comunidad, de sus relaciones con el territorio y al mismo tiempo, la expresión de la diversidad cultural del mundo”, como lo expresa la Carta del Patrimonio Vernáculo Construido (ICOMOS, 1999a). Existen escasos ejemplos en el país donde se verifique una conexión tan estrecha entre un paisaje, un proceso de ocupación, actividades económicas y originales formas construidas resultantes. Este valor se incrementa si tenemos en consideración que continúan estando vigentes –como una forma de habitar– a pesar de los cambios ocurridos en ese contexto (Figuras 1 y 2).

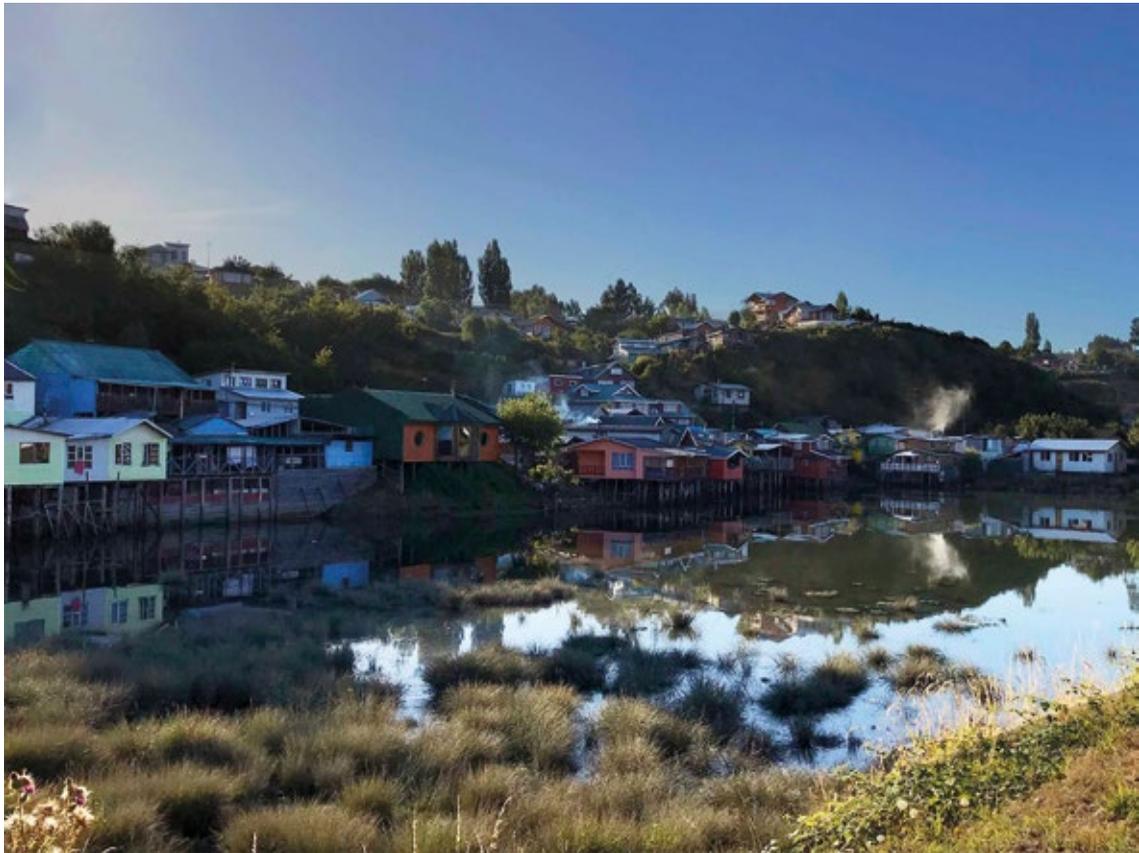
Figura 2 Foto sector Pedro Montt 2, septiembre 2017. Fuente: Fotografía de Carla Manríquez.

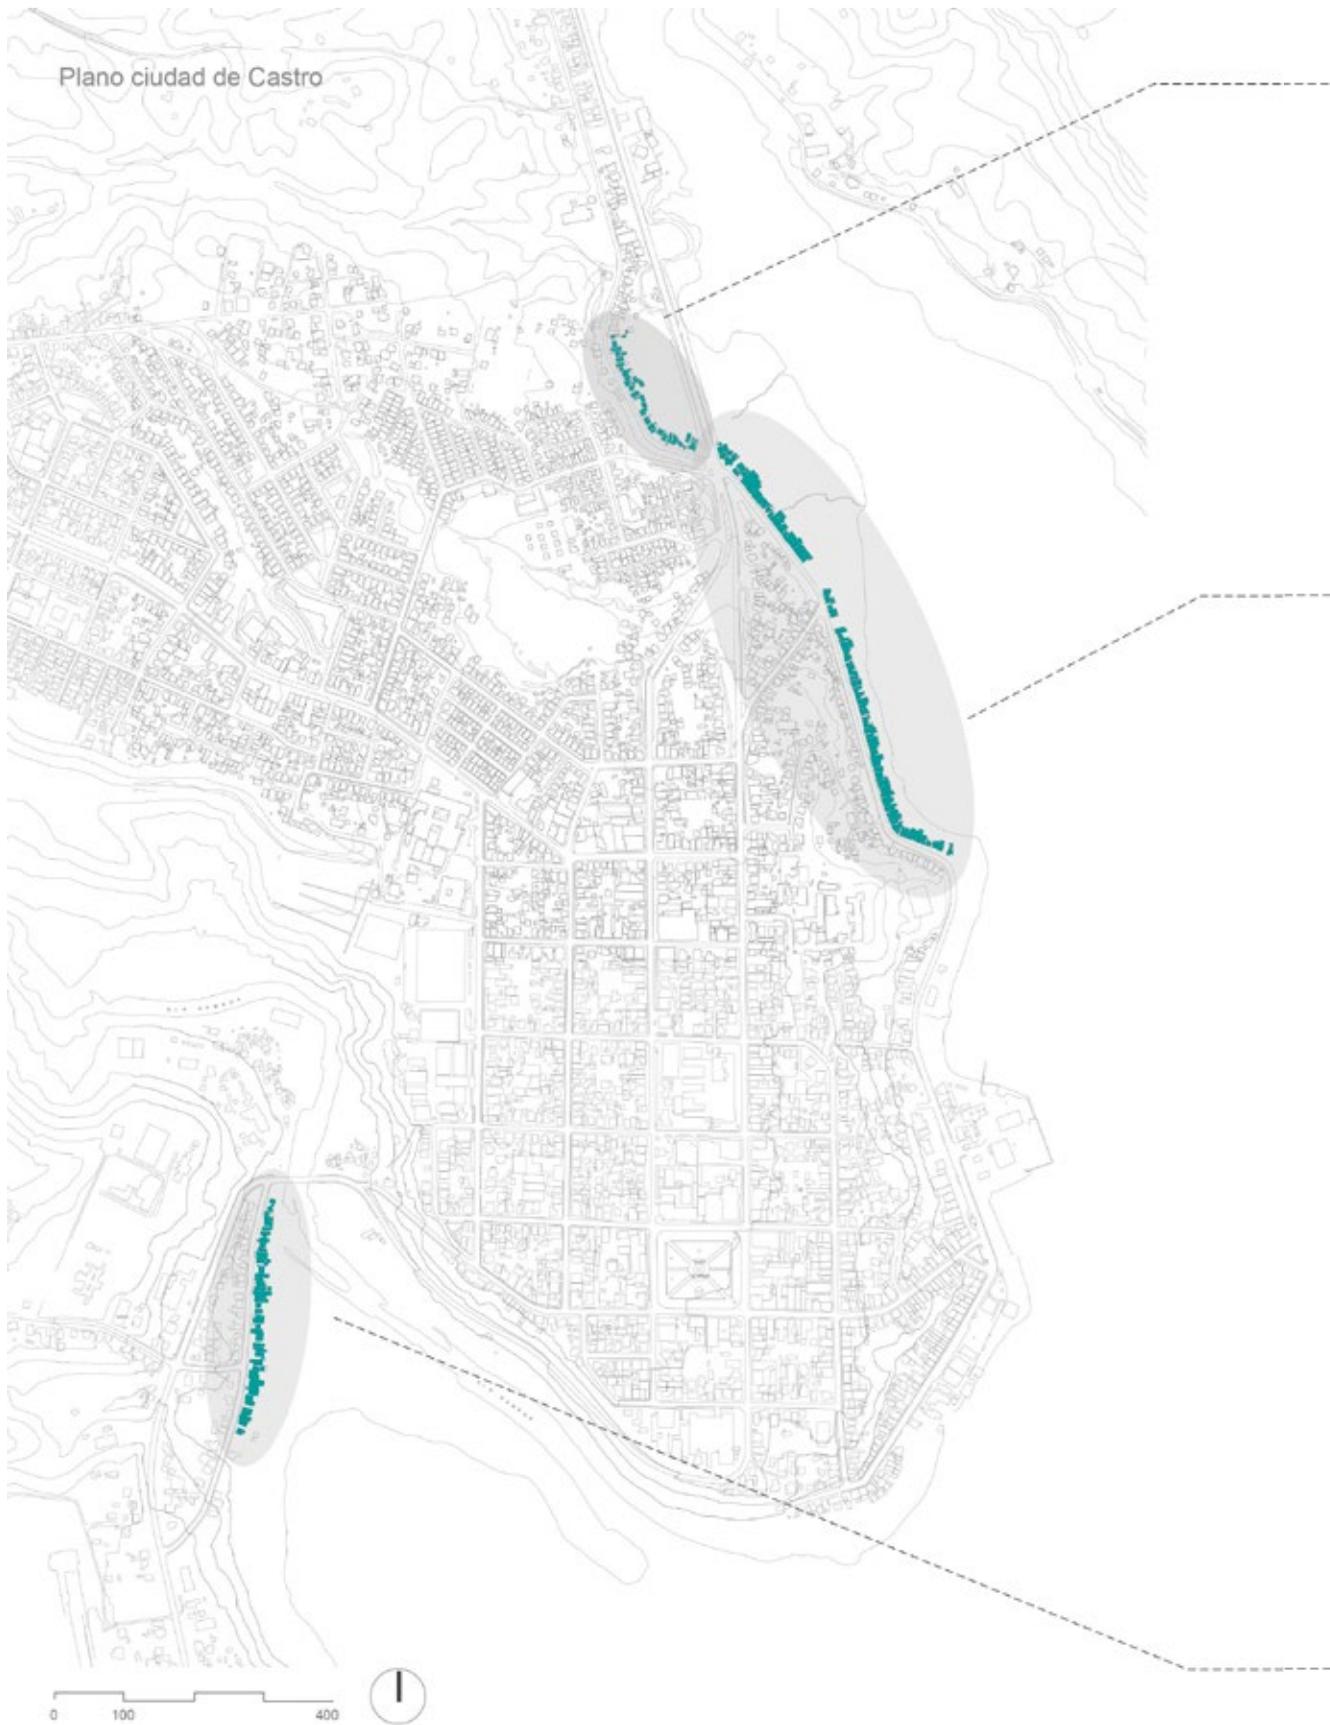
Figura 3 Plano ciudad de Castro con localización de sectores de palafitos. Fuente: Elaboración de los autores.

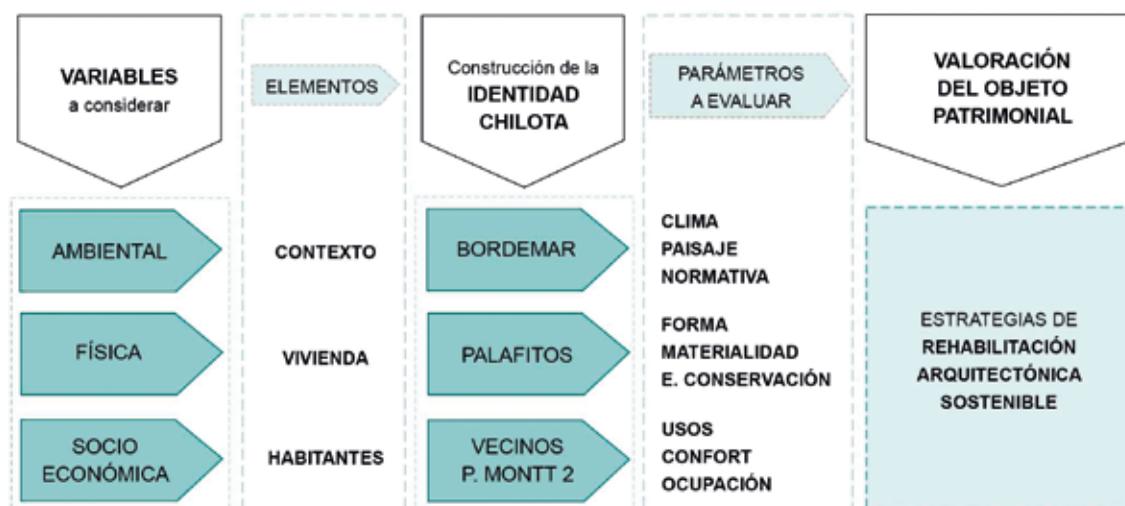
Figura 4 Esquema metodología. Fuente: Elaboración de los autores.

Conscientes del valor de los palafitos como parte de la arquitectura tradicional de la isla, con su componente material e inmaterial, se propone una metodología de evaluación del sector Pedro Montt 2, que considere la complejidad de la condición actual, de cara a una propuesta de rehabilitación arquitectónica sostenible. Volviendo a la pregunta inicial, acerca del valor, que fundamenta la intervención del *objeto patrimonial*, se establece la siguiente propuesta metodológica que integra un análisis cualitativo y cuantitativo (Figura 4).

Acorde con la metodología propuesta (Figura 4), desde los resultados obtenidos del análisis se estableció la valoración de las obras, que orienta respecto de qué y cómo intervenir. Conscientes de las diferentes clasificaciones y discusiones acerca del concepto de “valor”, se optó por considerar las siguientes categorías: valor histórico, arquitectónico, de conjunto, tecnológico y social-comunitario (Tabla 5). El valor histórico queda definido por la antigüedad de la obra y su preservación en el tiempo con escasas transformaciones. El valor arquitectónico se relaciona con la calidad arquitectónica de la obra, considerando asimismo los rasgos invariantes de la arquitectura palafítica. El valor de conjunto se asocia tanto a la relación de la unidades entre sí (posición, escala) como a su localización en el contexto (relación con el espacio público, orientación, vistas). El valor tecnológico, en tanto, concierne a la resolución constructiva empleada en las obras y a su preservación, a pesar de las intervenciones. Finalmente, la valoración social comunitaria considera el registro de usos, confort y formas de ocupación del palafito<sup>11</sup>.

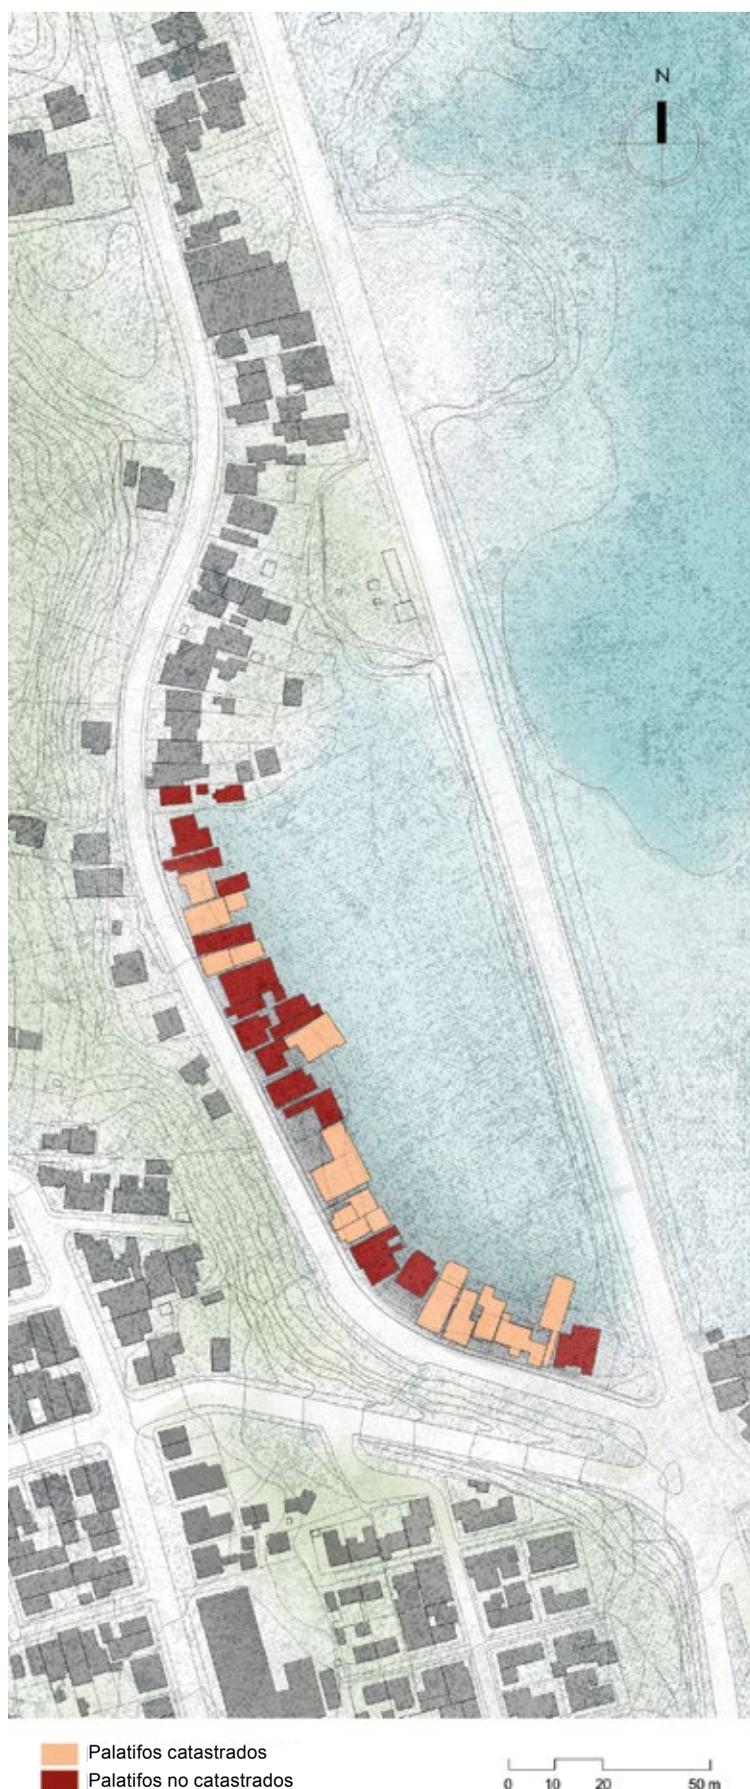
Figura 5 Plano palafitos catastrados.  
Fuente: Elaboración de los autores.

El análisis se centró en 15 palafitos de un universo de 34 que componen el sector Pedro Montt 2 (Figura 5). Esta restricción estuvo dada por la posibilidad de acceder a la vivienda para realizar la completa inspección, registro y toma de datos<sup>8</sup>.

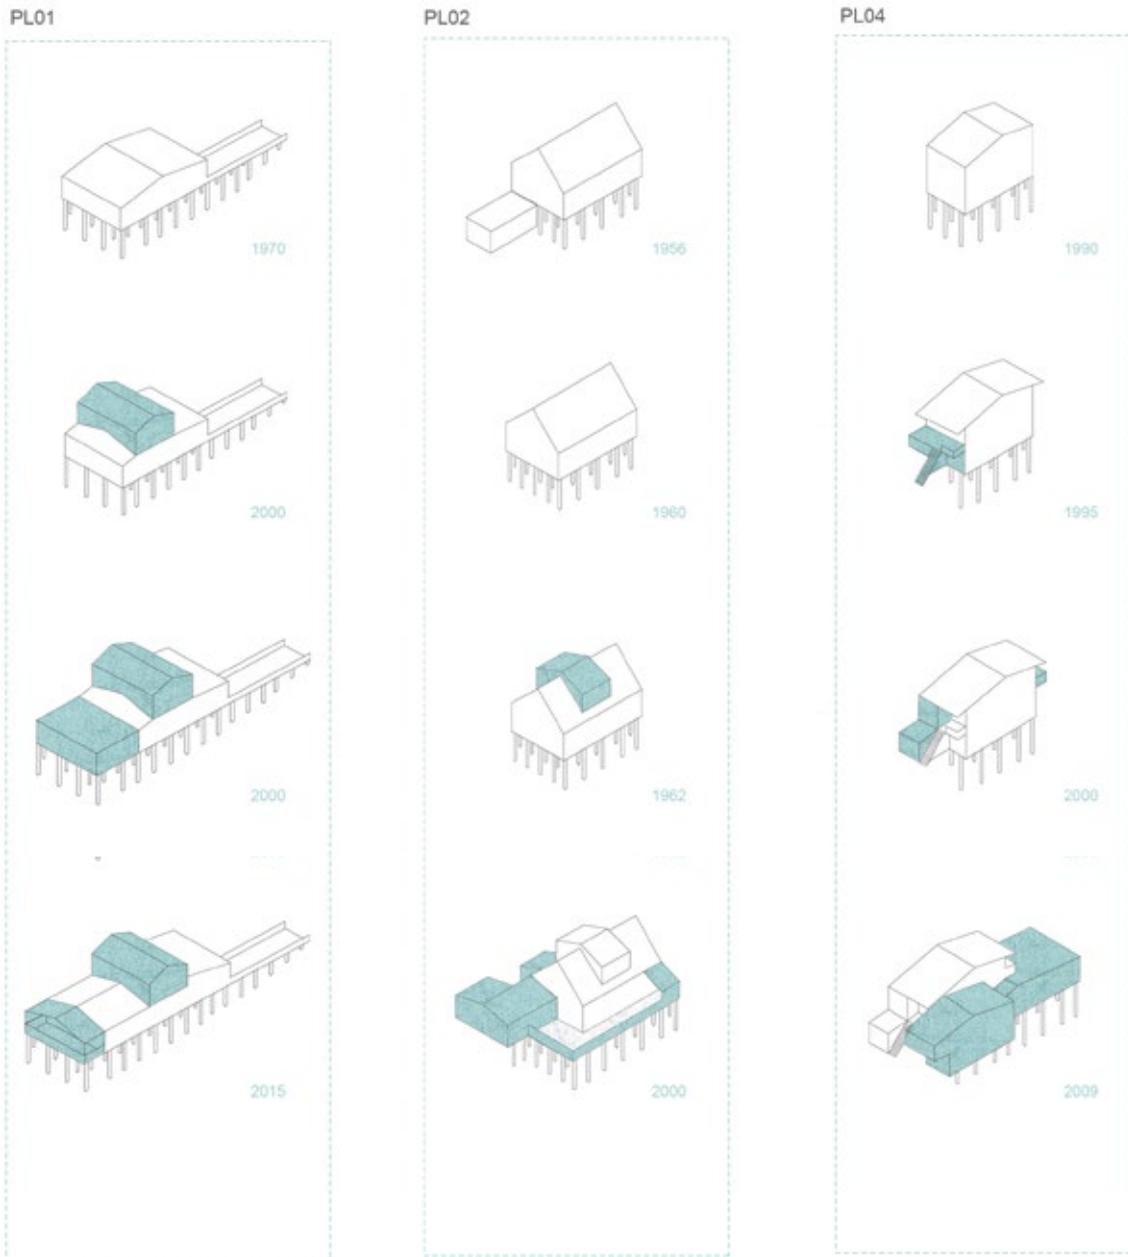
Figura 6 Ejemplo de transformaciones experimentadas por palafitos. Fuente: Elaboración de los autores.

Una primera constatación fue la variedad de modificaciones en las viviendas, tanto en su morfología como en su materialidad. Pese a ello, fue posible reconocer 8 tipologías que, recogiendo elementos propios de estas viviendas, exhiben variaciones que siguen manteniendo esta condición palafítica (Tabla 2). En relación con las transformaciones, todas correspondientes a ampliaciones, se observa una tendencia a agregar unidades de baños o habitaciones, conservando siempre la forma compacta, con predominio de espacios interiores por sobre espacios intermedios, consecuencia del clima y la exposición (Figura 6). Respecto a la materialidad, se constata el empleo de la madera como elemento estructural y, en algunos casos, se ha mantenido como material de revestimiento. Varios palafitos han sustituido el material de revestimiento exterior: la tejuela ha sido sustituida por planchas de fibrocemento o metálicas, modificaciones que corresponden fundamentalmente al subsidio de mejoramiento otorgado el año 2013<sup>9</sup>. En lo que se refiere al estado de conservación, se registraron una serie de patologías recurrentes, coincidentes con la materialidad, las condiciones atmosféricas y la falta de mantenimiento periódico. En su mayoría, son producto de la humedad –moho, hongos y líquenes– en elementos estructurales y revestimientos exteriores (Tabla 3). Si bien son escasos los palafitos que se encuentran en estado crítico, es importante insistir en protocolos de mantenimiento periódico.

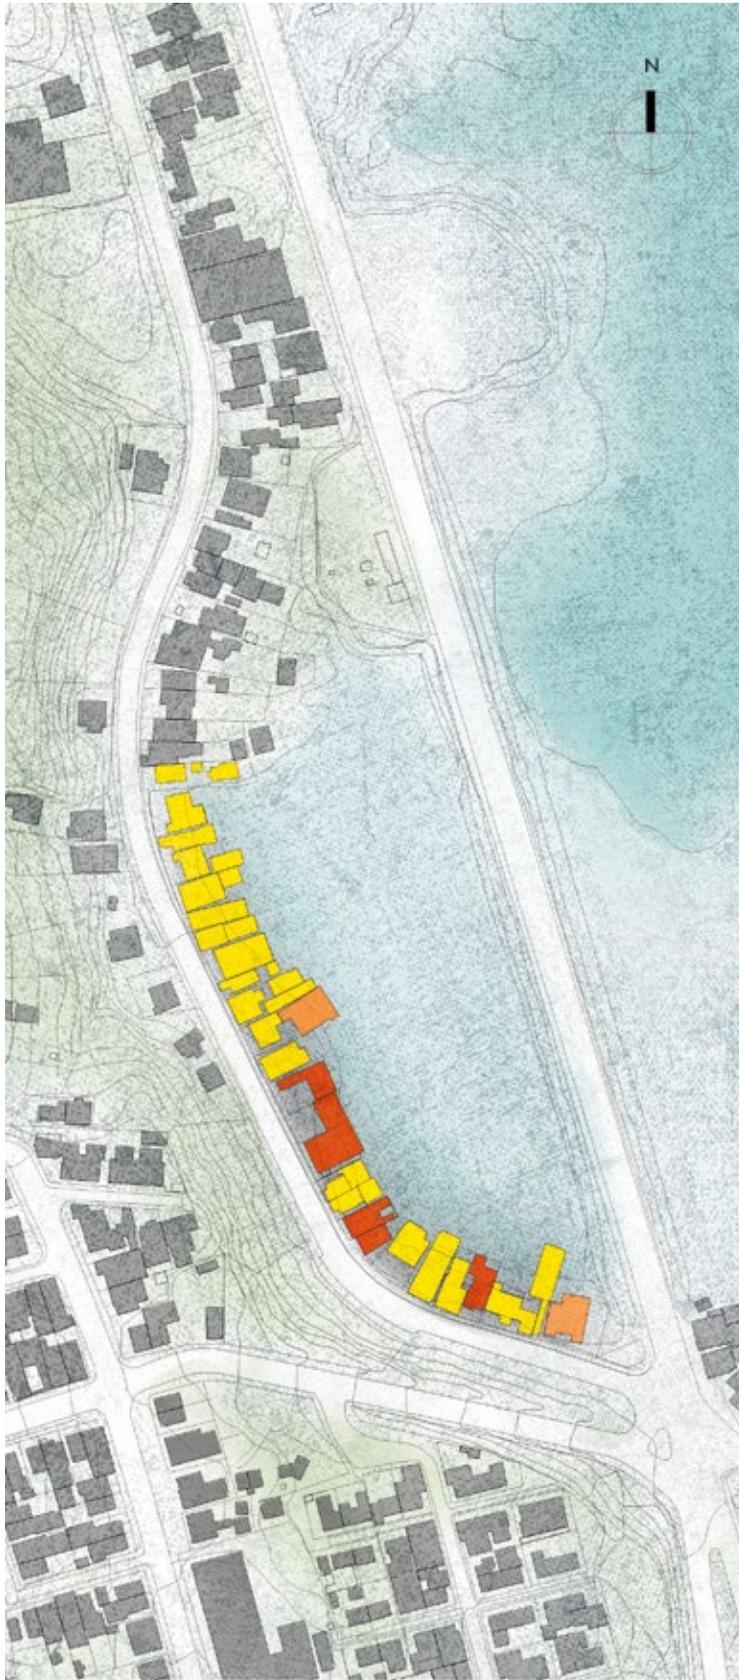
- Habitacional
- Comercial
- Equipamiento mixto

**Figura 7** Plano usos actuales palafitos sector Pedro Montt 2. Fuente: Elaboración de los autores.

En términos del uso, del universo de viviendas, 25 corresponden a uso habitacional, 2 a uso comercial y 7 a uso mixto (Figura 7). Esto confirma la vocación residencial de este sector, pero la aparición de usos mixtos o comerciales orientados al visitante abre la oportunidad a reconvertir algunas unidades, con el consiguiente beneficio económico para los residentes, sobre todo si se trata de formalizar usos que espontáneamente han surgido frente a demandas del medio.

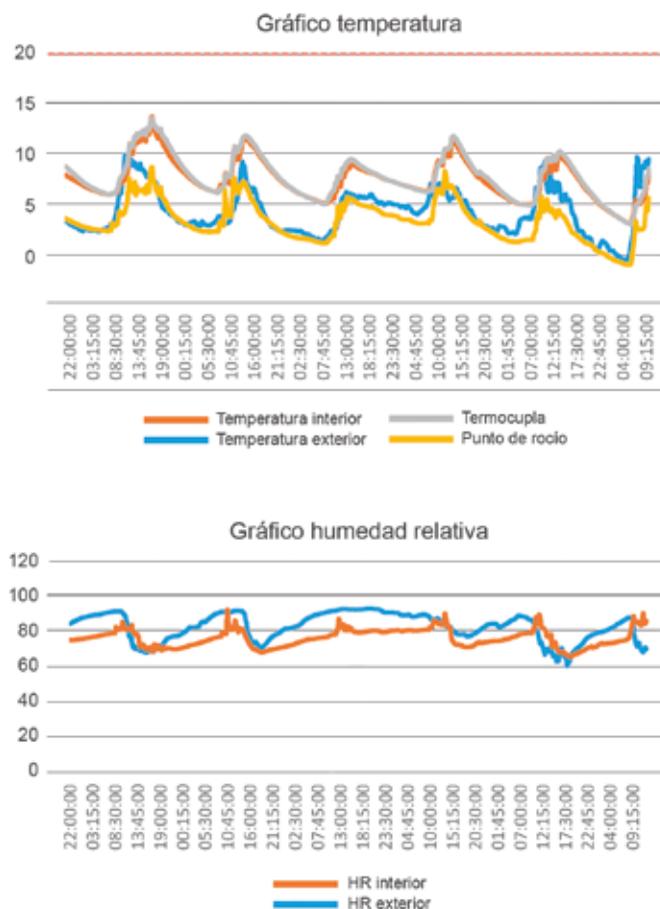
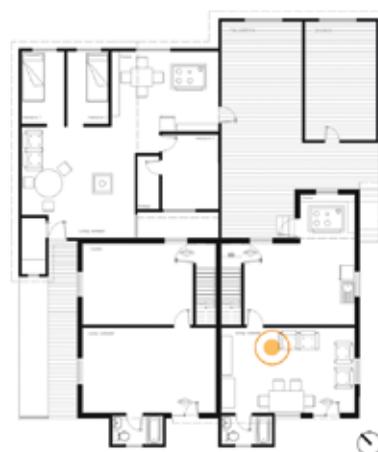
Data logger	N° 13
Ubicación	Living/comedor
Calefacción (Tipo)	Gas
	Leña ✓
	Parafina
	Eléctrica
Cocina (Tipo)	Gas ✓
	Leña ✓

Figura 8 Gráficos de mediciones de temperatura y humedad relativa en uno de los palafitos. Fuente: Mediciones de los autores en terreno octubre 2017.

En relación con el confort, la toma de datos cuantitativos de temperatura y humedad permitió demostrar el desempeño del confort higrotérmico y explicar la ocurrencia de los deterioros provocados por los agentes climáticos locales (Figura 8).

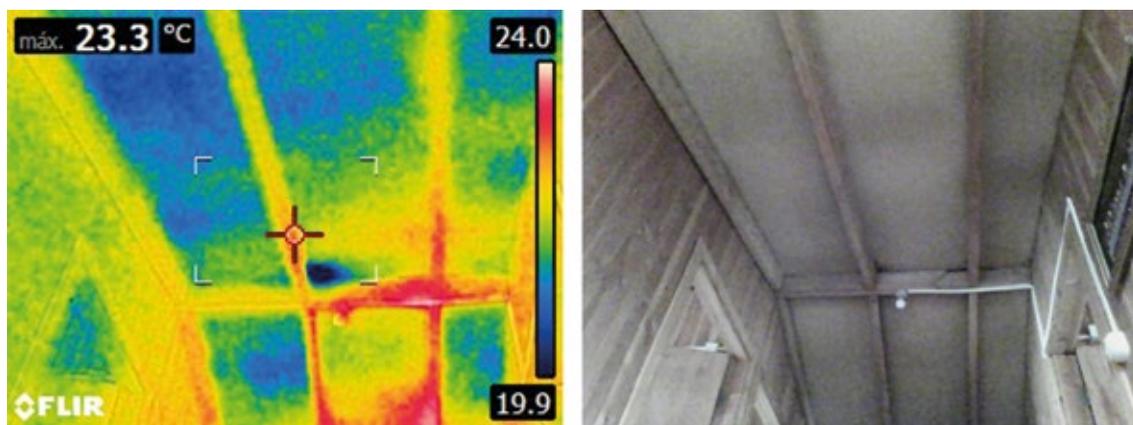
Figura 9 Toma de termografía, para verificar ocurrencia de infiltraciones de aire y puentes térmicos. Fuente: Mediciones de los autores en terreno octubre 2017.

Asimismo, las entrevistas a sus moradores hicieron posible determinar el grado de confort térmico al que están sometidos. Mediante termografías se determinó la ocurrencia de infiltraciones de aire y puentes térmicos,

observándose en la mayoría de los casos una solución constructiva deficiente de la envolvente térmica: falta de aislante térmico y sellos para las infiltraciones de aire (Figura 9).

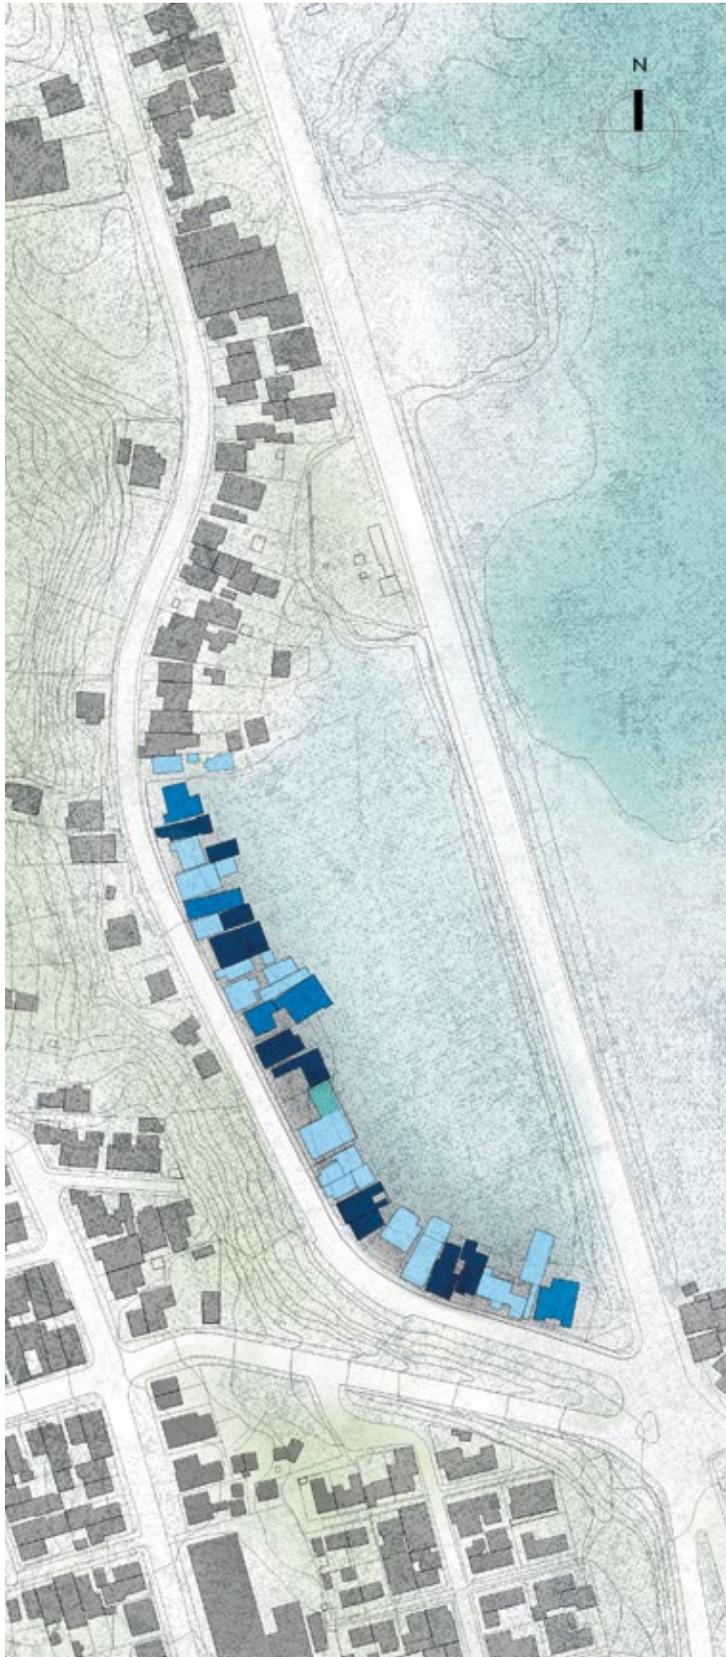
Figura 10 Plano usos propuestos sector Pedro Montt 2. Fuente: Elaboración de los autores.

- Habitacional
- Comercial (taller existente)
- Equipamiento turístico
- Mixto

Las estrategias de rehabilitación arquitectónica sostenible se materializan en la propuesta de nuevos usos e intervenciones físicas en las unidades. Los usos, como se ha explicado, constituyen una oportunidad de desarrollo de los residentes, quienes han vivenciado procesos de cambio en su contexto y, con ello, la necesidad de adaptación. Se reafirma, ahora bien, la vocación residencial del sector pero abriendo espacio a programas que existen de manera informal en la actualidad o que son vistos como una contribución, dada la localización y actividades que se observaron en la zona. La serie de usos complementarios que se advirtieron (alojamiento, artesanía, gastronomía...), permiten proponer programas mixtos, el consiguiente desarrollo económico de los vecinos, a la vez que rescatan tradiciones del lugar, parte de su cultura inmaterial (Figura 10).

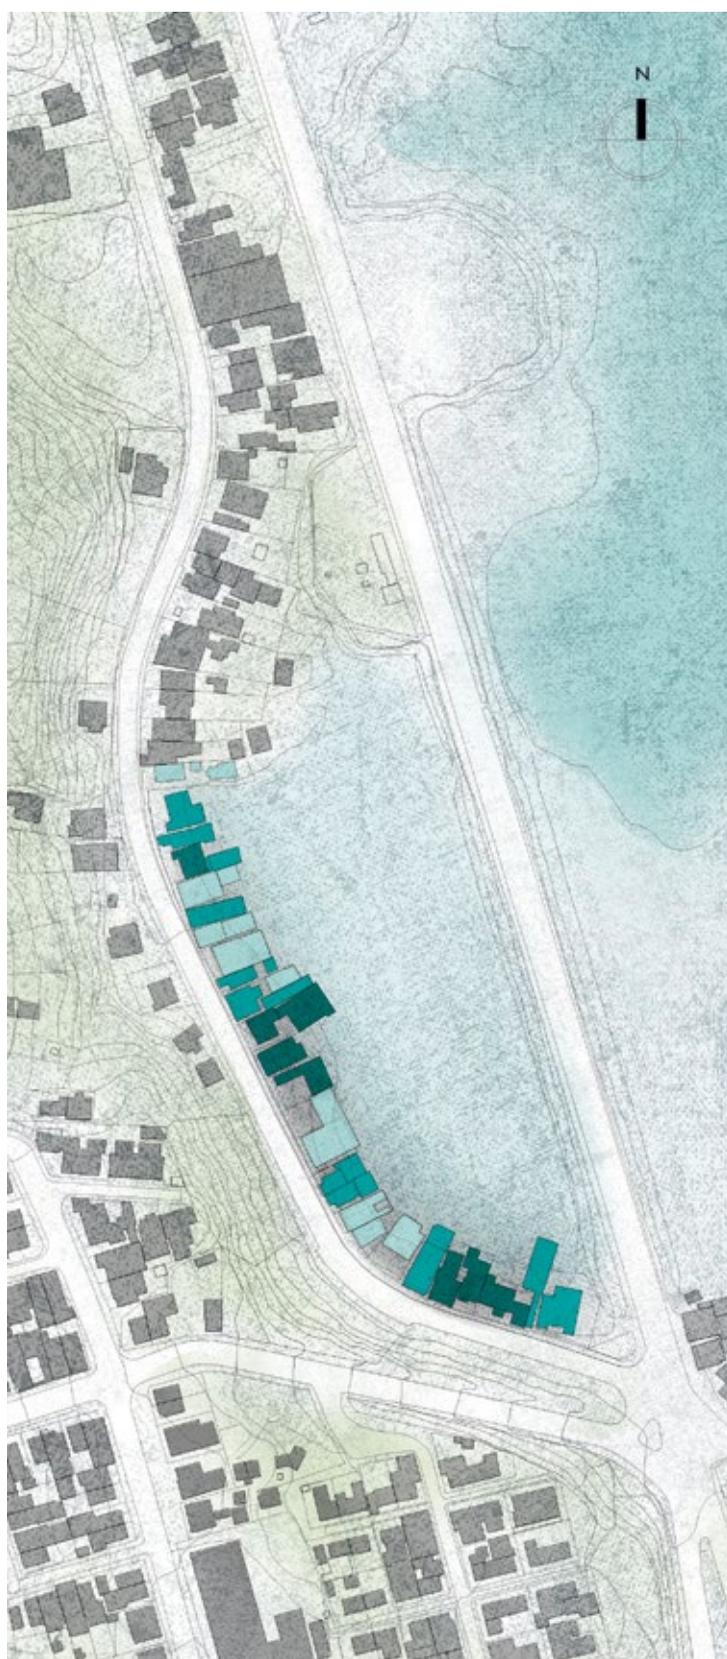
**Figura 11** Plano tipos de intervención palafitos sector Pedro Montt 2. Fuente: Elaboración de los autores.

- Mantenimiento
- Intervenciones menores
- Intervenciones mayores

Acerca de las intervenciones físicas, debe señalarse que a partir de las mediciones y levantamiento del estado de conservación se desprenden diversos requerimientos tendientes a mejorar especialmente las condiciones de confort interior, constatando la relación entre ambas variables. Se definieron tres tipos de intervenciones: de mantenimiento, menores y mayores (Figura 11). El mantenimiento se refiere a conservación periódica, en aquellas unidades que presentan un buen estado material, asociado a buenas condiciones de ocupación y confort. Las intervenciones menores comprenden mejoramiento de las envolventes, con puntos críticos en los puentes térmicos y reparación de patologías específicas identificadas. Las intervenciones mayores involucran, además de lo anterior, la morfología, considerando que las transformaciones realizadas han afectado tanto los valores del conjunto y/o de la unidad, y las condiciones de la habitabilidad. Teniendo en cuenta la tradición constructiva de la isla, estas intervenciones deben tener la finalidad de restaurar el confort higro-térmico sin degradar el valor constructivo-material de estas edificaciones, como también de asegurar su integridad estructural y la de la envolvente.
