# DOCUMENTANDO LA ARQUITECTURA REPUBLICANA DE AREQUIPA. VALORACIÓN ESPACIAL, CONSTRUCTIVA Y ESTILÍSTICA DE TRES CASONAS EMBLEMATICAS

## DOCUMENTING REPUBLICAN ARCHITECTURE IN AREQUIPA. SPATIAL, CONSTRUCTIVE, AND STYLISTIC ASSESSMENT OF THREE EMBLEMATIC "CASONAS"

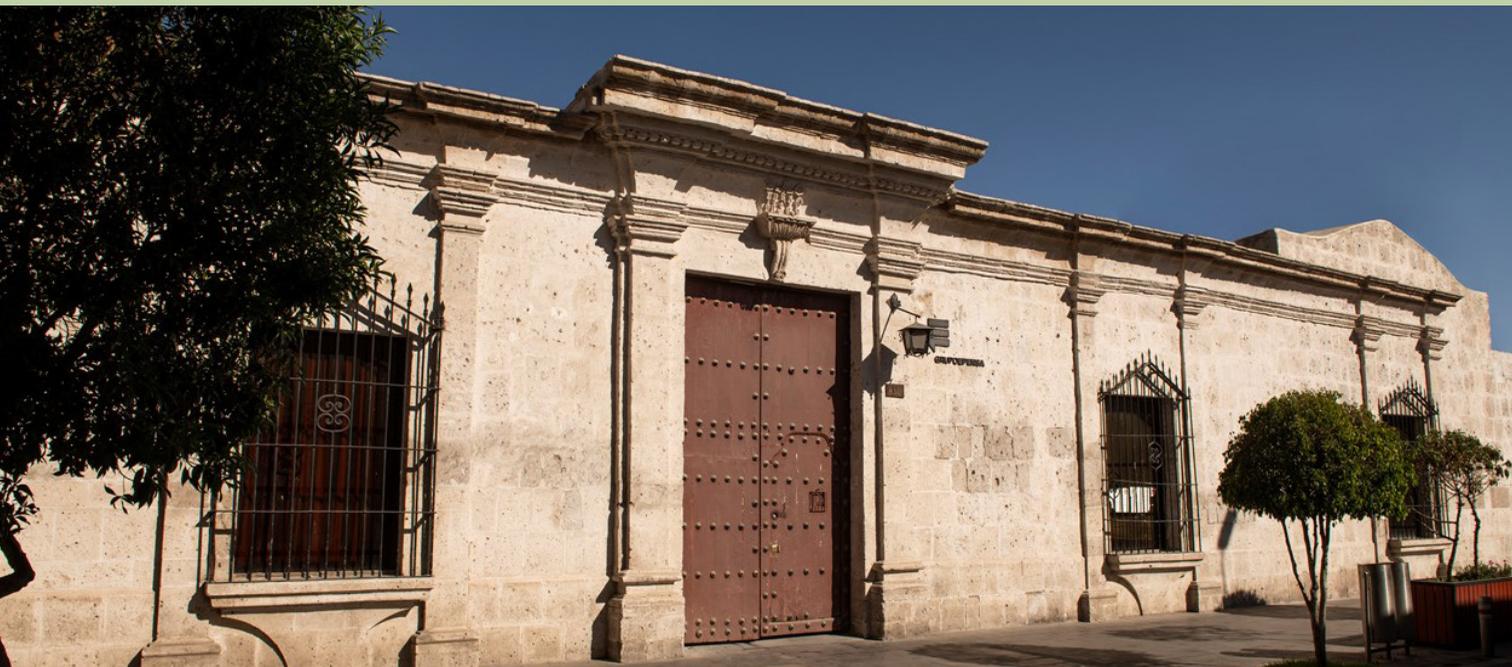
**Figura 0.** Inventario fotográfico  
obtenido Alianza Francesa.  
Fuente: Elaboración de los  
autores.

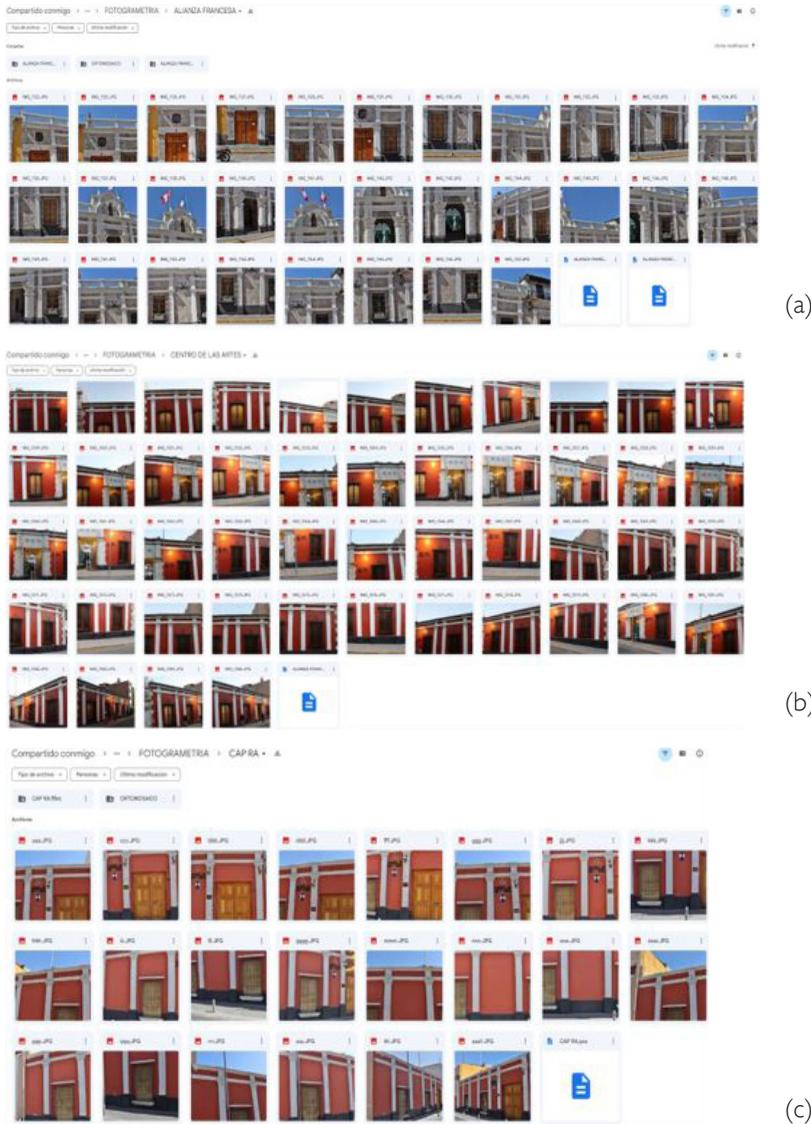
**Figura 1.** Inventario fotográfico obtenido para el procesamiento fotogramétrico de los casos de estudio. (a) Alianza Francesa (b) Centro de las artes de la UCSP (c) Colegio de Arquitectos CAP-RA. Fuente: Elaboración de los autores.

El relevamiento fotográfico consistió en la toma de datos masivos a partir de fotografías secuenciadas en fachadas exteriores e interiores del inmueble (Figura 1). Se realizaron las tomas de relevamiento fotográfico aplicando técnicas de captura masiva de datos con Cámara Canon Profesional - DS126761 y trípode. El proceso de relevamiento de imágenes se desarrolló en los exteriores de las casonas seleccionadas, realizándose a partir de tomas de objeto cercano.

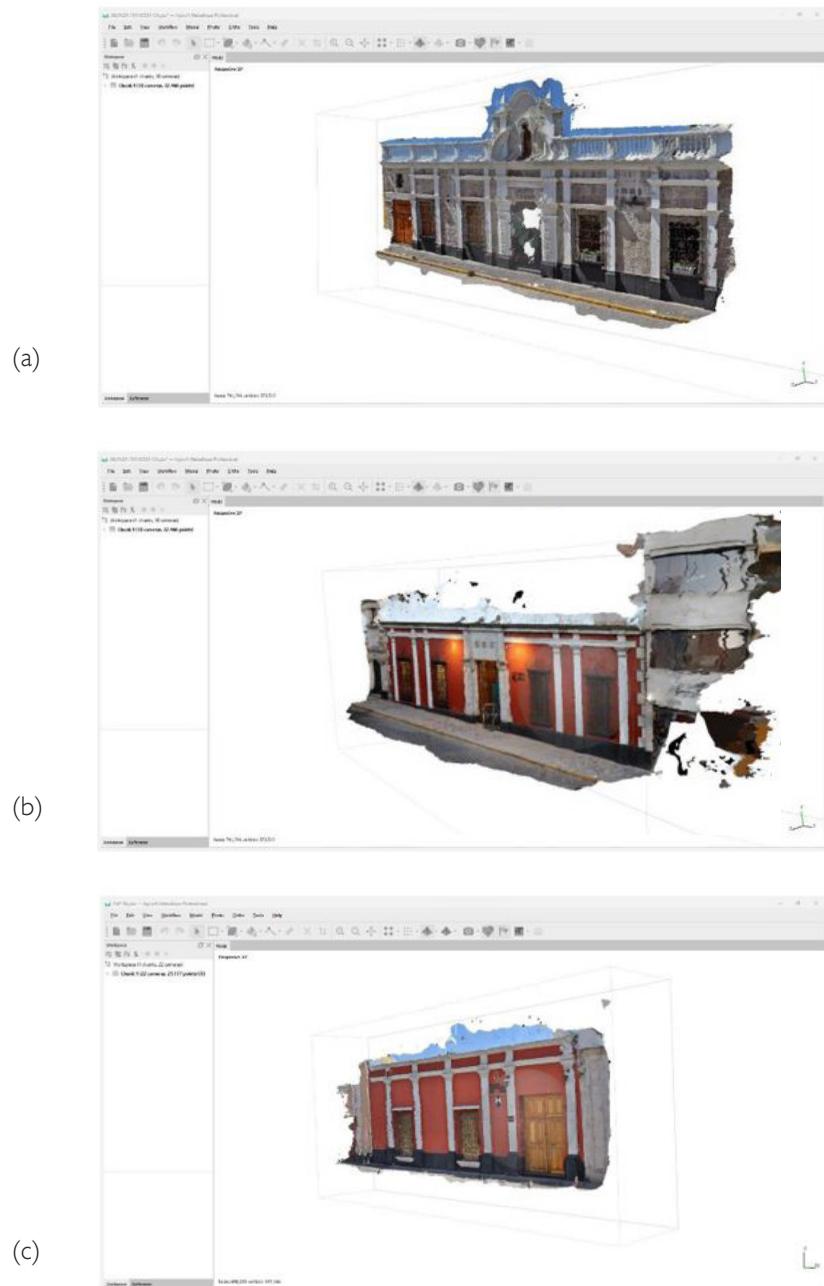
**Figura 2.** Modelos 3D obtenidos del relevamiento fotogramétrico. (a) Alianza Francesa (b) Centro de las artes de la UCSP (c) Colegio de Arquitectos CAP-RA. Fuente: Elaboración de los autores.

El procesamiento de los datos gráficos obtenidos se realizó en el software *Metashape* de *Agisoft*, donde las imágenes se integran para lograr nubes de puntos que se concatenan para formar poligonales que derivan en un modelo tridimensional (Figura 2). Al aplicar esta técnica es posible conservar los detalles originales. El total de imágenes realizadas fue de 100 fotografías, tomadas en los horarios de 7:00 am para el CAP-RA, 1:00 pm para la Alianza Francesa y 5:00 pm para el Centro de Artes de la UCSP. Se documentó un promedio de 30

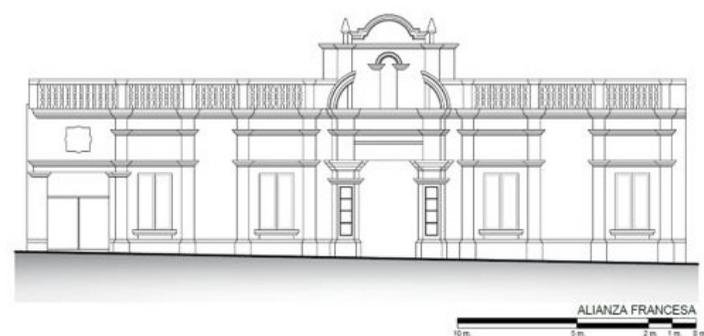
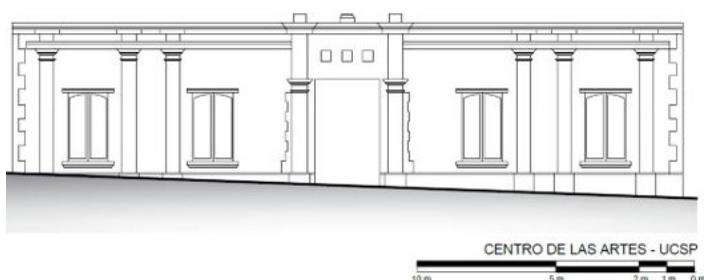
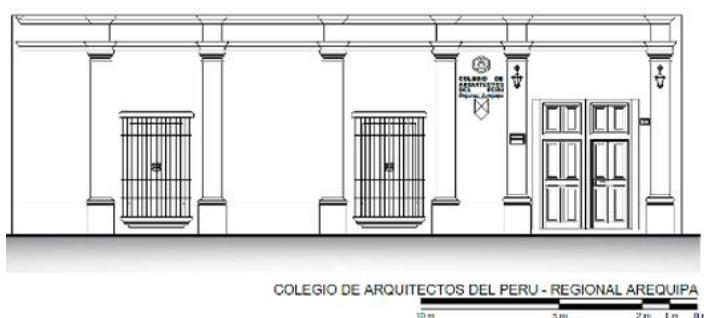
**Figura 3.** Redibujado de fachadas de los casos de estudio. (a) Alianza Francesa (b) Centro de las Artes de la UCSP (c) Colegio de Arquitectos CAP-RA. Fuente: Elaboración de los autores.

A partir de las ortofotos obtenidas se procedió a desarrollar el redibujado 2D en AutoCAD, obteniendo como resultado levantamientos precisos y a detalle de alzados de las fachadas principales de los casos de estudio (Figura 3). Este resultado se constituyó en un instrumento de gran valor para facilitar el desarrollo de un análisis comparativo de los principales componentes formales.

Para este análisis se utilizaron los alzados de los edificios desarrollados mediante la fotogrametría y redibujado en 2D, identificándose los siguientes componentes (Tabla 4):
