ARQUITECTURA VERNÁCULA DE LA ZONA BAJA DE LA CUENCA HIDROGRÁFICA DEL GUAYAS: Viviendas urbanas y rurales.

VERNACULAR ARCHITECTURE IN THE LOWER GUAYAS RIVER BASIN: Urban and rural housing.

Claudia María Peralta González¹

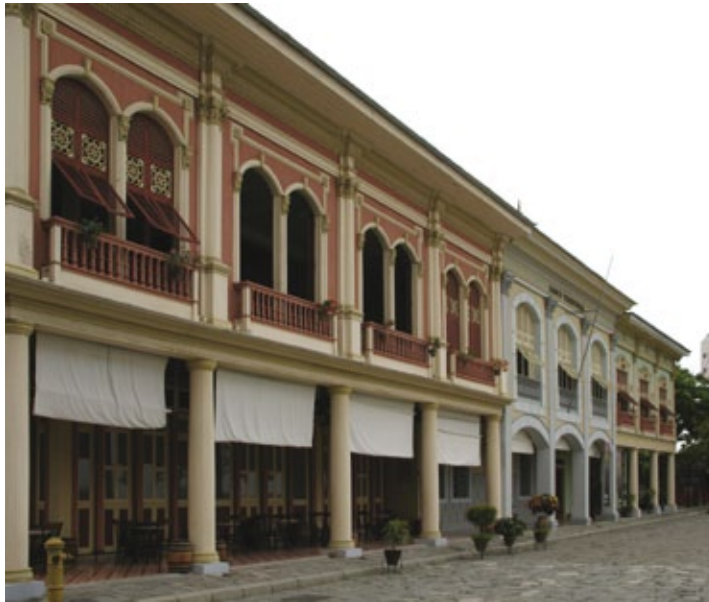
Figura 1 Casas de Guayaquil reconstruidas en el Parque Histórico Guayaquil. Foto de Florencio Compte.

La edificación es un prisma rectangular que está conformado por la planta baja y entre una o dos plantas superiores rematadas con una cubierta de varias pendientes inclinadas. De plantas, preferentemente, rectangulares y simétricas, es importante resaltar que las edificaciones de esta etapa republicana replicaban la tipología de las viviendas coloniales impuesta por los españoles, en las cuales se produjo un sincretismo entre la distribución espacial, que cubría las necesidades y modo de vida de los conquistadores y el sistema constructivo nativo, que hacía uso de la madera y caña guadua (Lee, Compte y Peralta, 1989). Estos materiales eran los ideales para la construcción en los terrenos de la zona baja de la cuenca del Guayas, que se caracterizan por su poca capacidad portante y su propensión a inundaciones. Esta área de estudio, además de la humedad extrema, soporta elevadas temperaturas y se encuentra en una zona de elevada intensidad sísmica por lo que la construcción de madera resultó idónea (Figura 1).

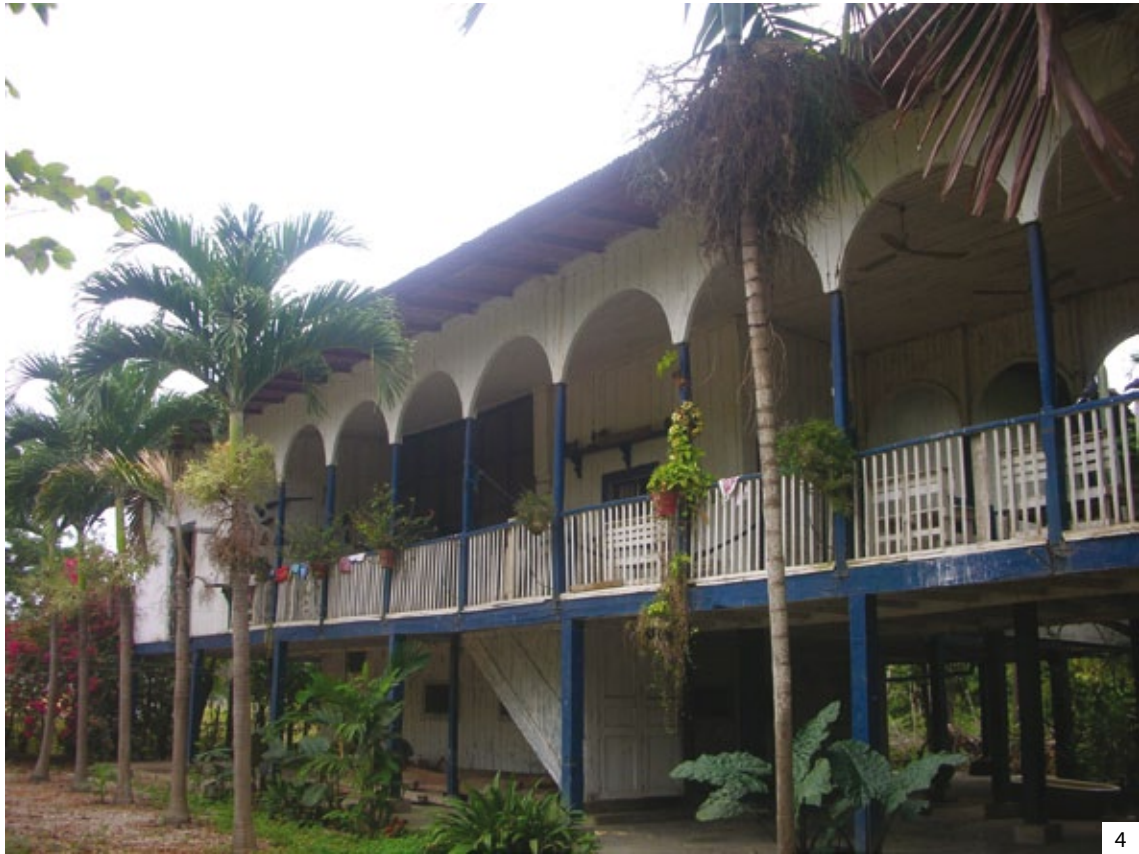
Figura 4 Hacienda Isla de Bejucal, Ecuador. Foto Claudia Peralta. / **Figura 5** Salón principal de la Casa Lavayen o la "Casa Verde". Parque Histórico Guayaquil. Foto Florencio Compte. / **Figura 6** Cielo Raso Casa Dr. Julián Coronel. Parque Histórico Guayaquil. Foto Florencio Compte.

Las fachadas de estas edificaciones estaban divididas con módulos que se repetían tantas veces como la extensión de la vivienda y cada uno de los pisos estaba delimitado por molduras o cornisas que resaltaban el principio y fin de cada nivel a lo largo de la fachada (Figura 4).

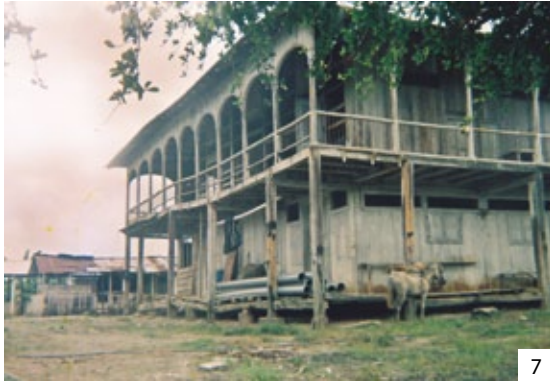
Figura 7 Hacienda Santo Tomás (demolida), Vinces, Ecuador. Foto Claudia Peralta. / Figura 8 Hacienda La Reforma, Vinces, Ecuador. Foto Claudia Peralta.

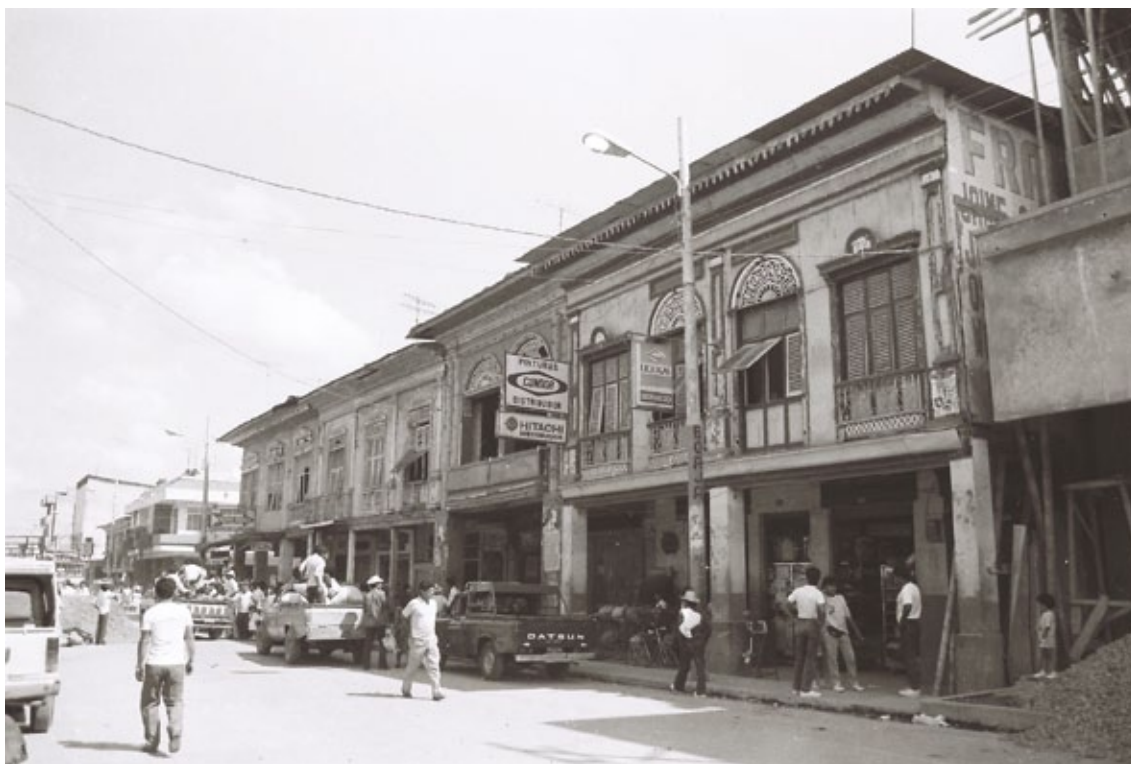
Figura 9 Fachadas viviendas. Vinces, Ecuador. Foto Claudia Peralta.

Las fachadas con grandes ventanales permitían la iluminación natural y la ventilación cruzada de los ambien-

tes, haciéndolos muy frescos y agradables, incluso en invierno, a pesar de no tener las ventajas tecnológicas de las que hoy gozamos (Figuras 9 y 10). Además, como era habitual en la época en que se construyeron estas viviendas, la altura entre el cielo raso y piso era considerable, de un promedio de 4,50m o más, lo que ayudaba a la ventilación e iluminación de la vivienda, pues normalmente las paredes interiores tenían vanos en la parte superior que permitían que la circulación de aire recorriera totalmente y sin interrupción la edificación. Esta circulación de aire era, asimismo, facilitada por la ubicación de un patio interior.

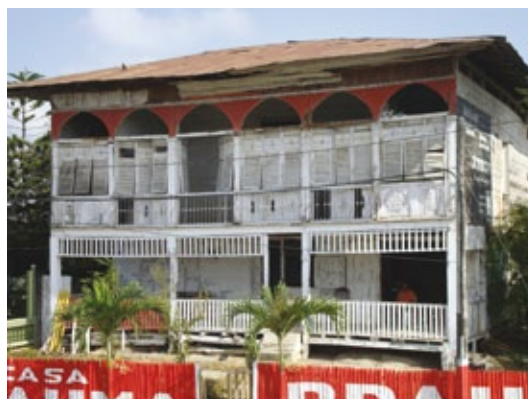
Figura 10 Casa Randich, Balzar de Vinces, Ecuador. Foto Claudia Peralta.

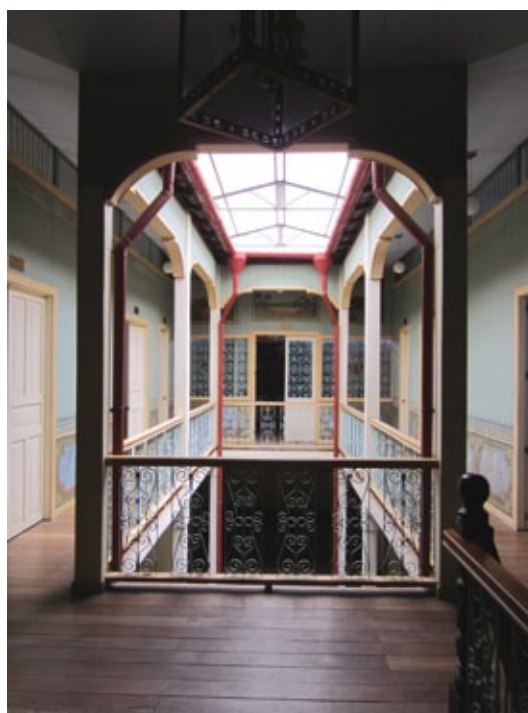
Figura 11 Patio Interior Casa Jiménez y Viteri. Samborondón, Ecuador. Foto Florencio Compte.

El patio (Figura 11) como elemento bioclimático regulaba la humedad y el calor. Con una ubicación generalmente central, estaba rodeado por una galería o ventanas que daban hacia él; permitía que las habitaciones del interior recibieran iluminación y ventilación natural. De esta manera, ayudado por otros componentes arquitectónicos que también cumplían una función bioclimática (áticos, buhardillas, galerías, amplios aleros, ventanas con chazas, calados o respiraderos, altura de los pisos, paredes interiores que no llegaban a cerrarse del todo en la parte superior), se producía lo que se conoce como ventilación cruzada y se obtenía una edificación cuyo interior mantenía un microclima agradable. Este microclima también ayudaba a que la humedad no se concentrara y permitía que materiales como la madera no se vieran afectados y deteriorados, y que fueran propensos al ataque de la termita, el coméjén, xilófagos, etc.
