## CIUDAD Y RIESGOS NATURALES: EFECTOS DEL EVENTO PLUVIOMÉTRICO DE JULIO DEL 2006 EN EL GRAN CONCEPCIÓN

CLAUDIA VIDAL / PROFESORA DE GEOGRAFIA / UNIVERSIDAD DE CONCEPCIÓN  
MAGISTER (C) EN ASENTAMIENTOS HUMANOS Y MEDIO AMBIENTE PONTIFICIA UNIVERSIDAD CATÓLICA DE CHILE  
COORDINADORA LABORATORIO DE ESTUDIOS URBANOS UNIVERSIDAD DEL BÍO BÍO

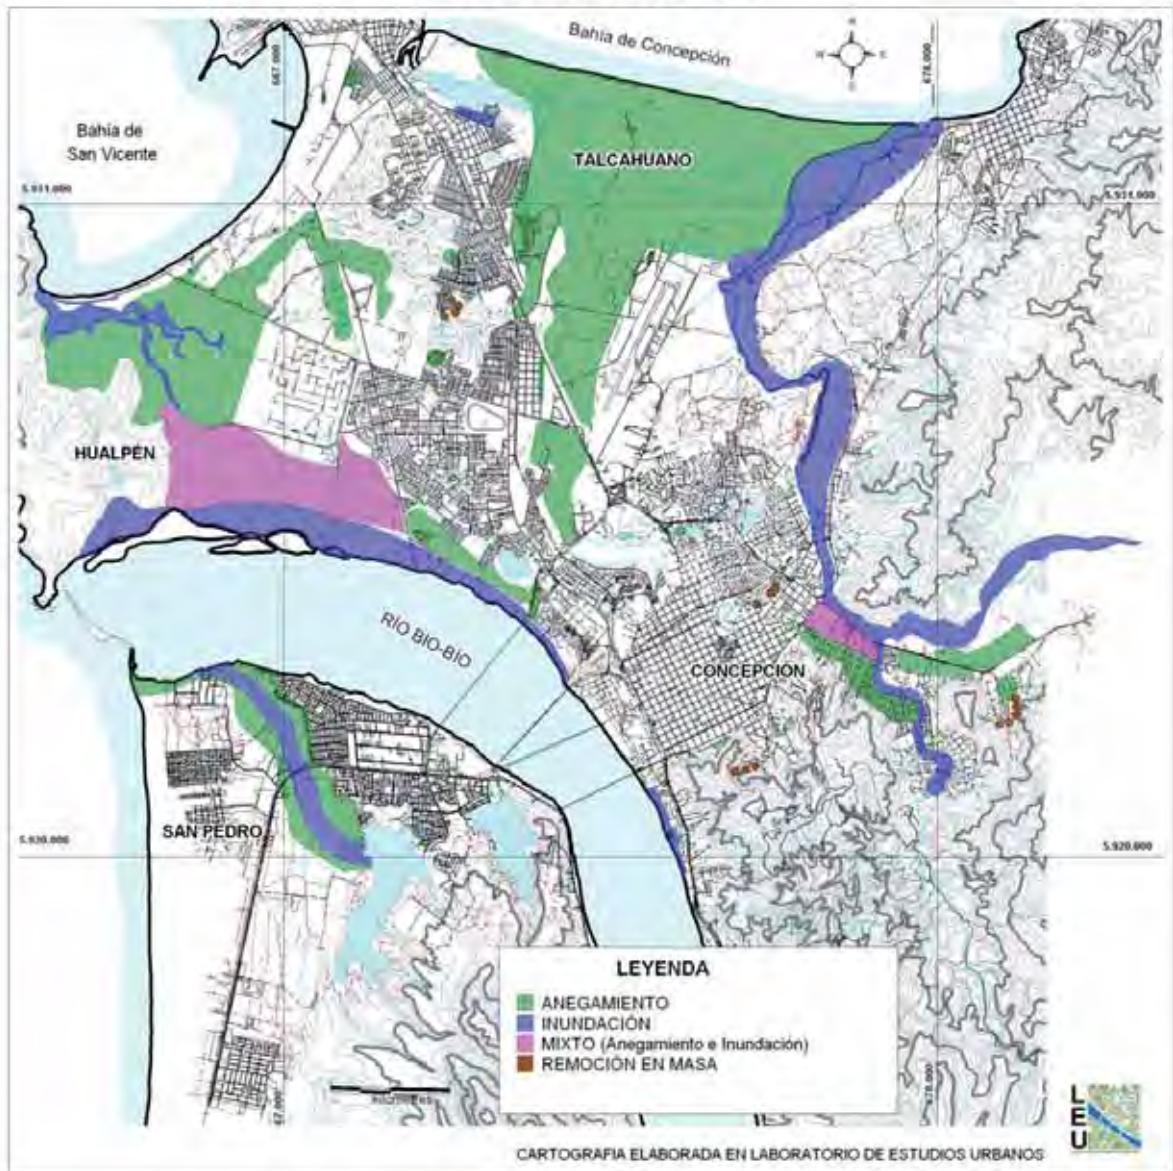
FIGURA 3

A partir de la cartografía (Fig. 2) se pueden identificar tres grandes zonas afectadas por el evento pluviométrico. La primera de ellas se localiza al sureste de la ciudad, comprendiendo sector Collao, población Huascar, Los Lirios, Valle Nonguén y Palomares. Dichas áreas se vieron afectadas, principalmente, por inundaciones y anegamientos. Las inundaciones fueron provocadas por desbordes del Estero Nonguén y río Andalién. Entre los factores que explican la ocurrencia de inundaciones se distinguen: la topografía y morfometría de pendientes, características geomorfológicas y sedimentológicas del entorno del lecho que sufre la crecida, influencia antrópica en las riberas del río y factores externos, como intensidad de lluvia y estado de la vegetación de la cuenca de drenaje, entre otras.

## SECTORES AFECTADOS POR EVENTO PLUVIOMETRICO DE JULIO DEL 2006 EN EL GRAN CONCEPCIÓN

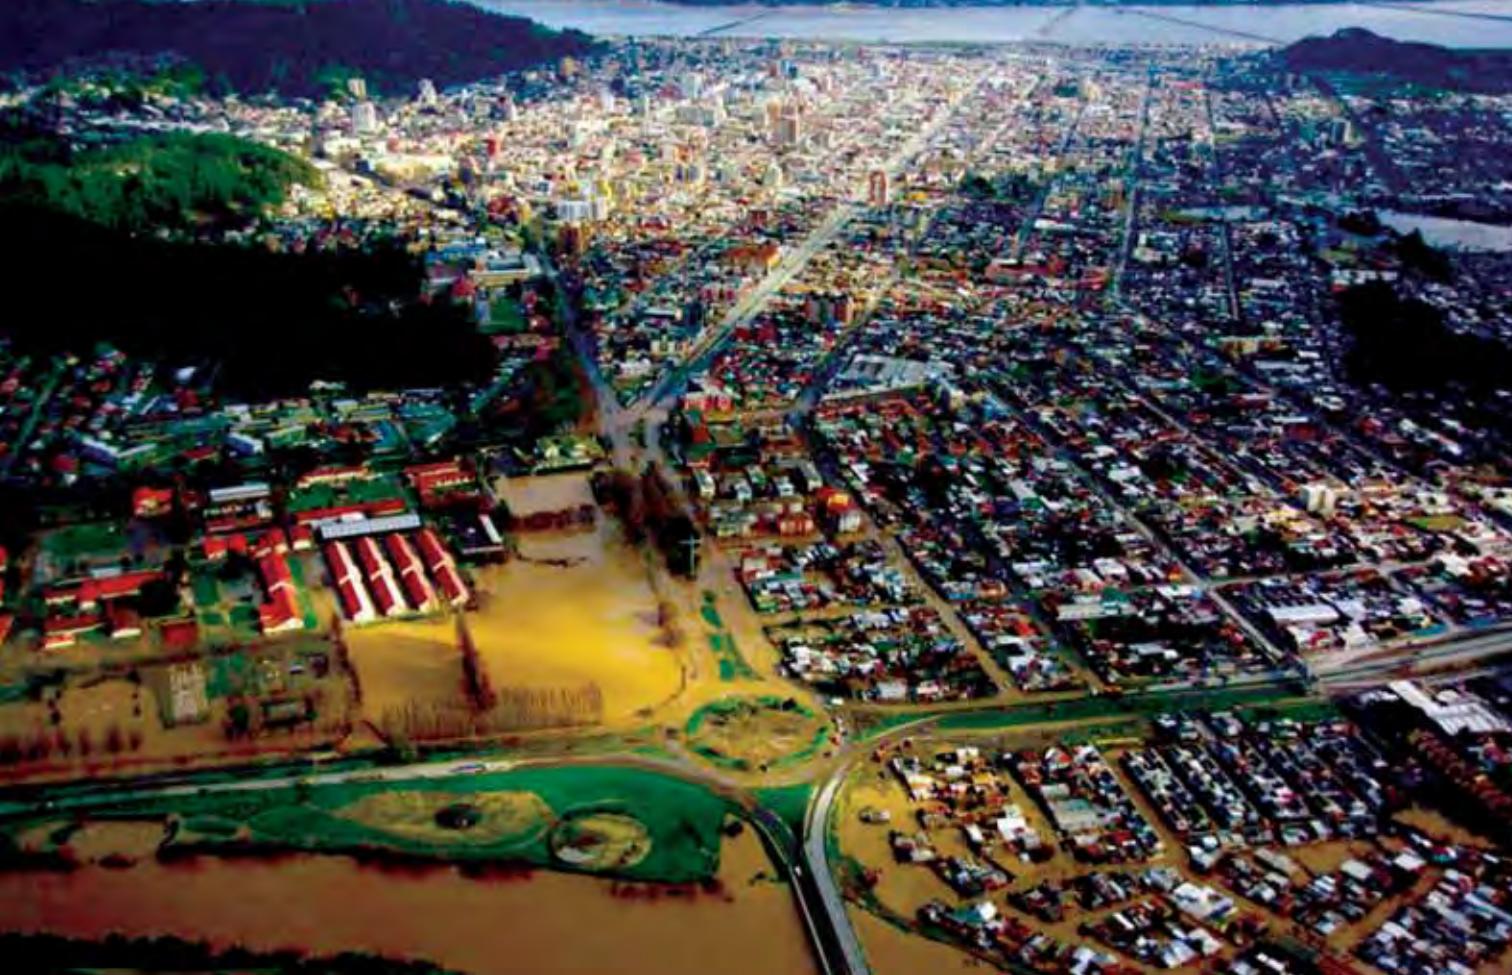
3 Inundaciones y anegamientos sector Collao.

Junto a las características naturales del sitio las alteraciones antropicas contribuyen a agudizar el proceso. Entre ellas podemos mencionar: rebalse de cursos artificiales (colectores de aguas lluvias y sistema de alcantarillado), eliminación de cobertura vegetal en la cuenca de drenaje, impermeabilización del suelo y presencia de carreteras que actúan como dique bloqueando el flujo. El rebalse de cursos artificiales se explica por la insuficiencia en la capacidad de los colectores de aguas lluvias, y sistema de alcantarillado ya sea por la estrechez de sus ductos, por tratarse de canalizaciones antiguas que necesitan ser adecuadas a las nuevas demandas, como por falta de mantención y limpieza, lo que facilitó su obstrucción con basuras o ramas. De igual modo, la presencia de canales de drenaje en Avenida Irrázabal y L.M.García., contribuyeron a agudizar las inundaciones tanto porque su capacidad de evacuación no es la adecuada, como porque no se les aplica mantención y limpieza constante. (Foto N°3)

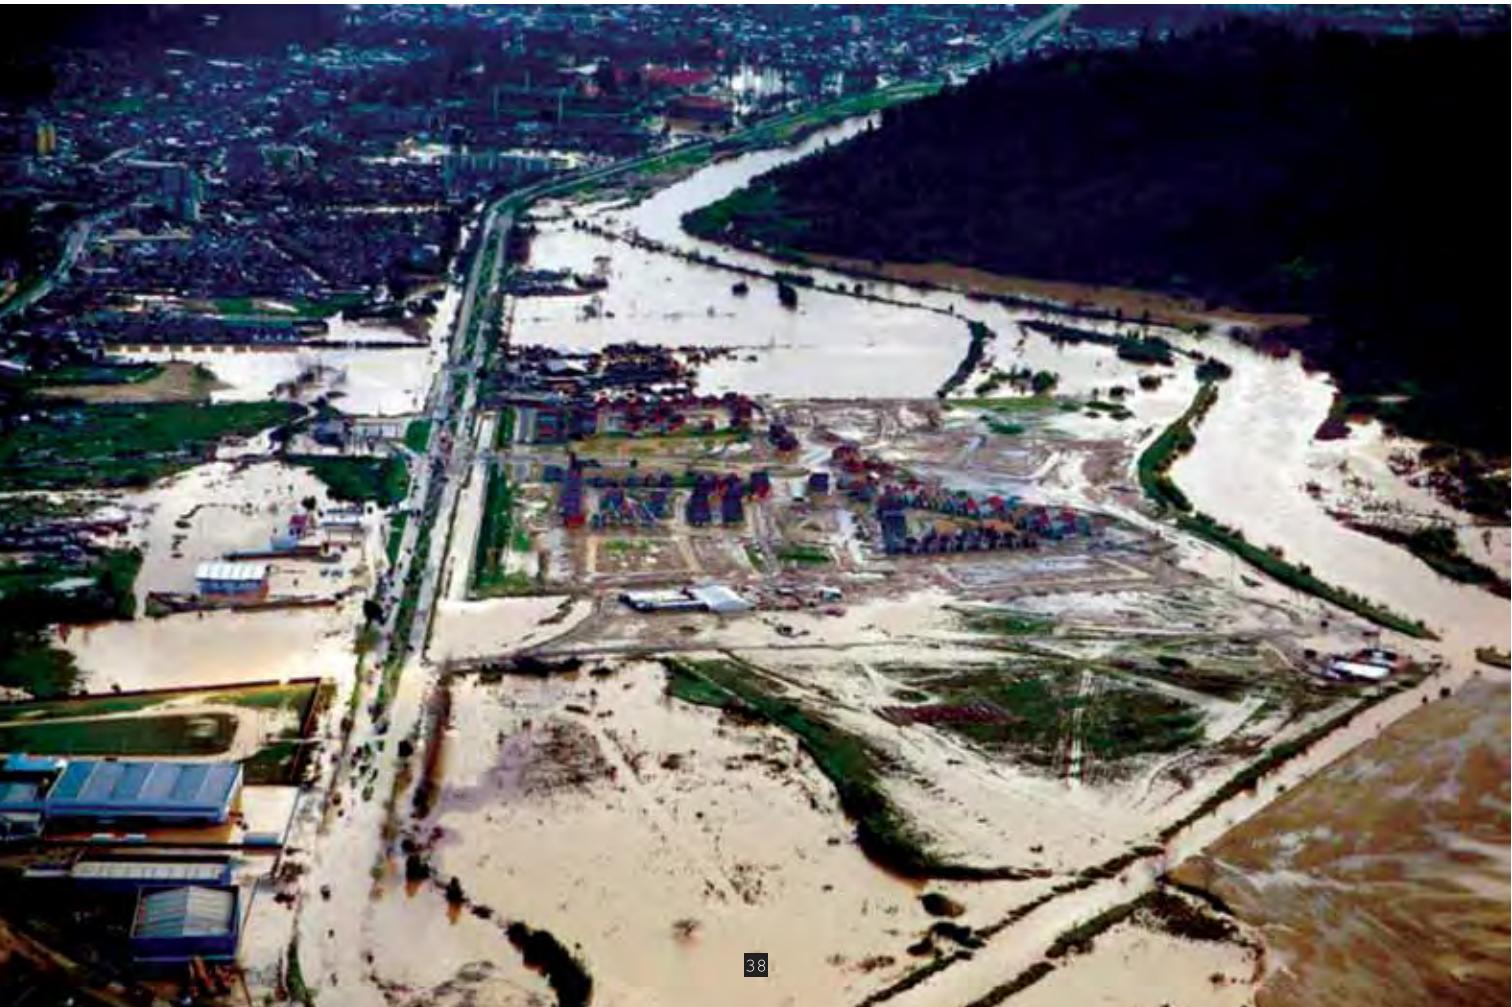
4 Población Valle Noble localizada en la riberas del río Andalién.

Por último, la impermeabilización por urbanización sobre la terraza de inundación del río Andalién y riberas del estero Nonguén, que dificultó la infiltración aumentando la escorrentía superficial. (Foto N°4)

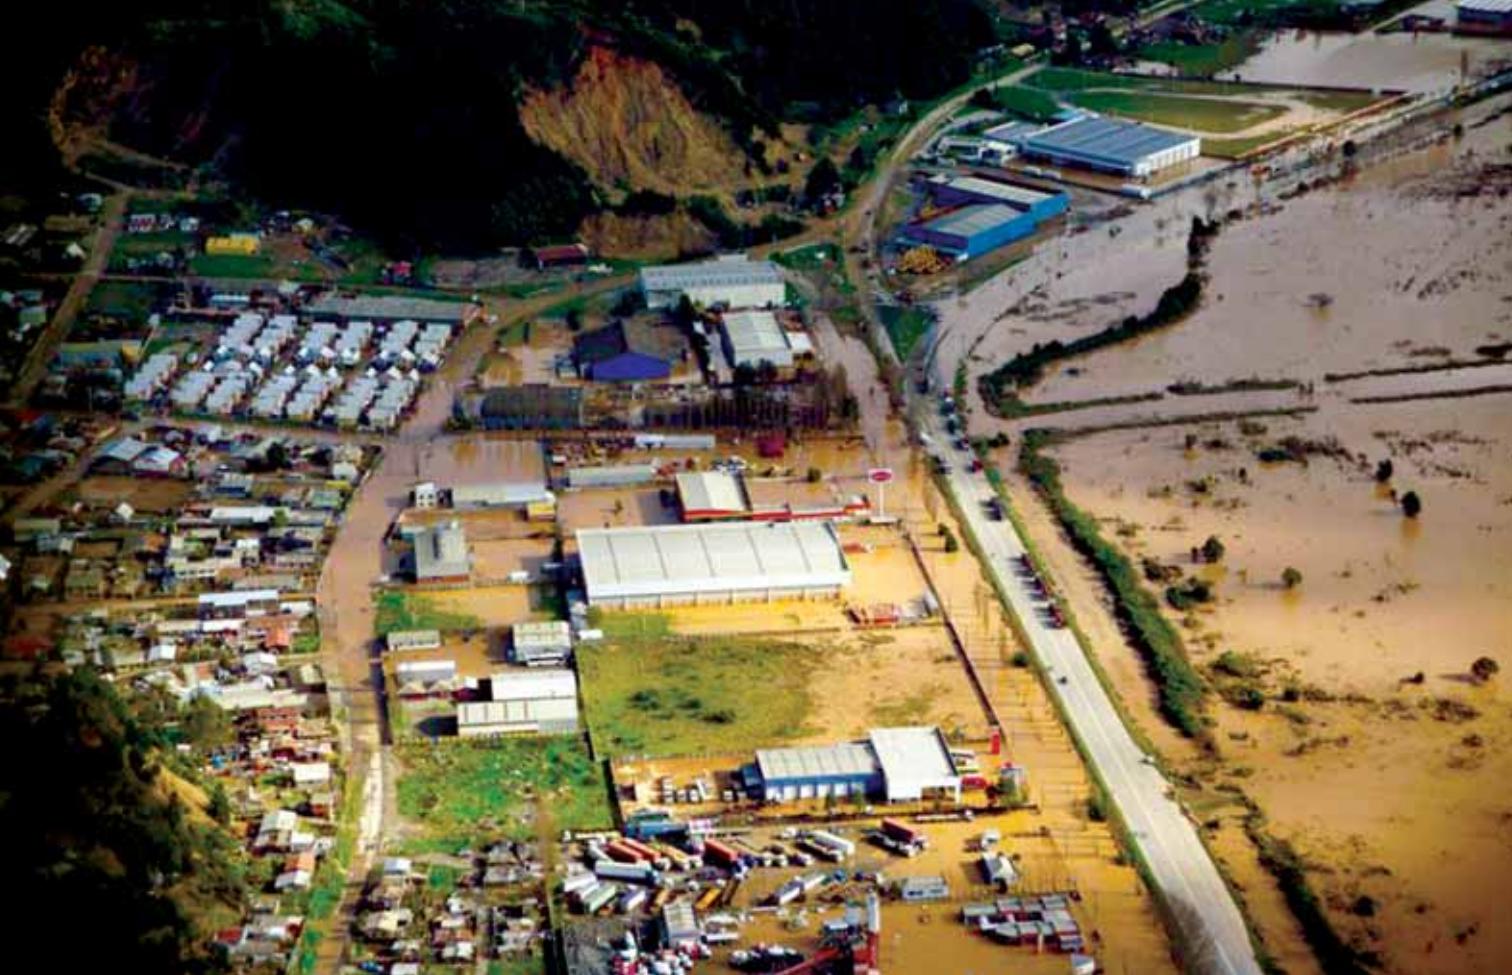
5 Proceso de remoción en masa Sector Palomares.

En sector Palomares, a los riesgos anteriores se debe agregar la ocurrencia de procesos de remoción en masa. Si bien se trata de sectores con una alta peligrosidad natural, son los factores climáticos y la intervención antrópica los que desencadenan el evento. Se estima que en el área metropolitana de Concepción, los derrumbes se intensifican cuando existen más de 100 mm. de lluvia acumulada en 72 horas.(Mardones & Vidal, 2001). Paralelamente, se trata de sectores muy erosionados, con pendientes topográficas fuertes y con mínima cobertura vegetal, lo que se explica principalmente por tratarse de sectores intervenidos para la urbanización y para la extracción de arcillas en los cerros colindantes. (Foto N° 5)

Durante el evento, la presencia de gran cantidad de material arcilloso en las calles impidió la accesibilidad al sector.

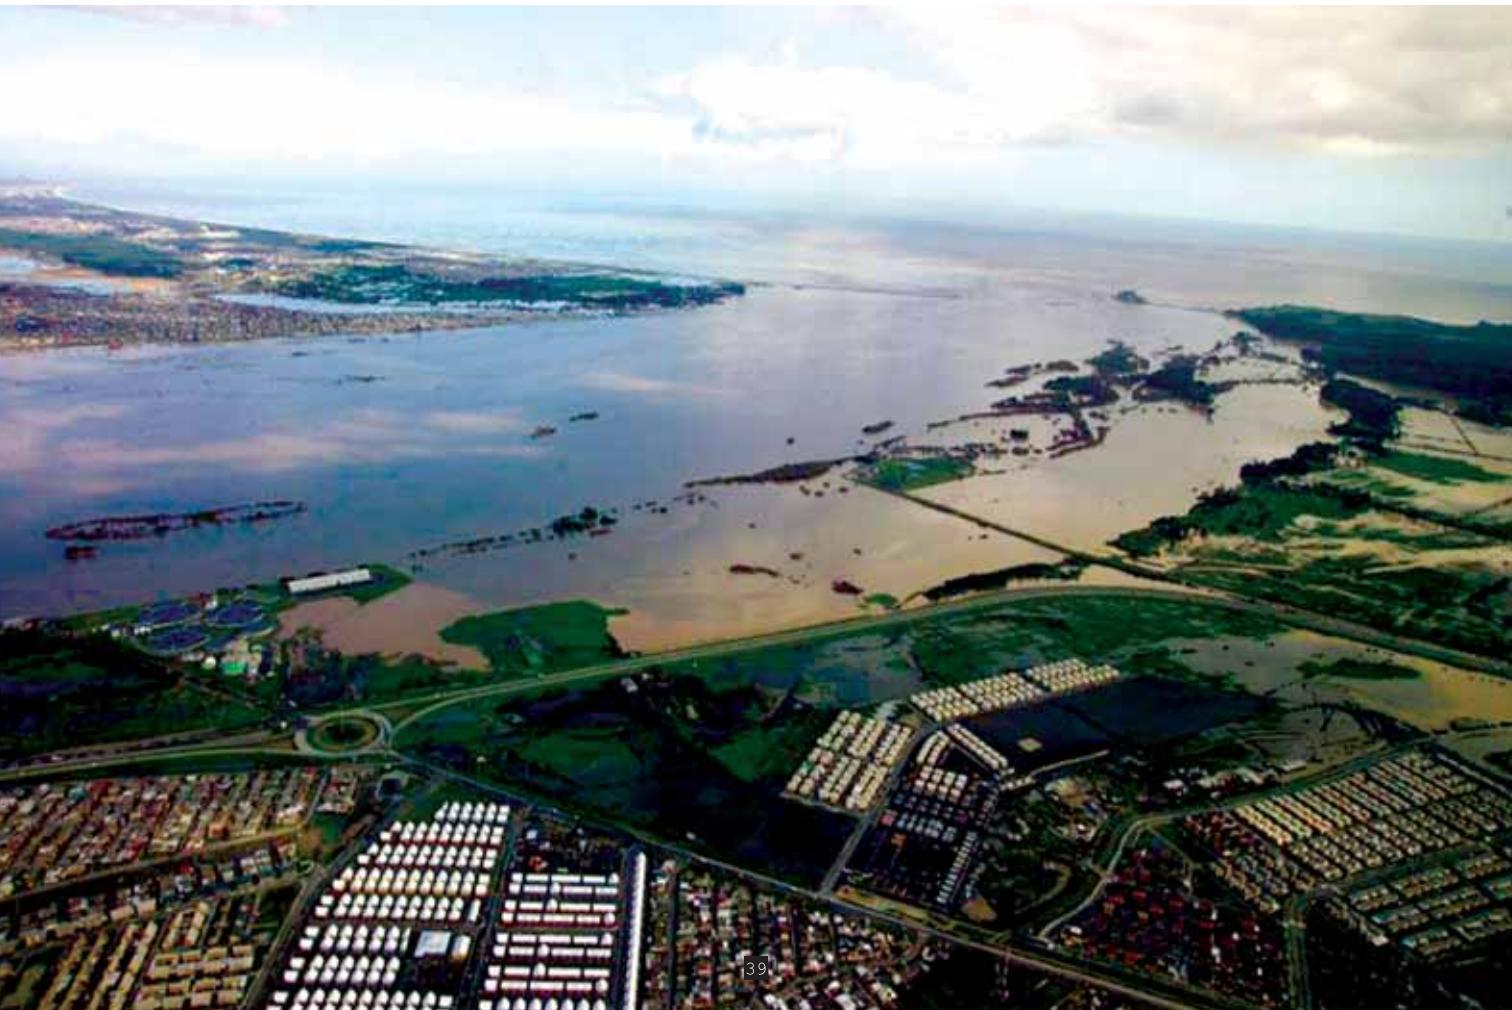
6 Inundación y anegamientos en Ribera del río Bío Bío comuna de Hualpén.

En la comuna de Hualpén se desencadenaron dos tipos de procesos: inundaciones vinculadas a los desbordes de los ríos Bío Bío y cursos de agua artificiales y anegamientos en sectores deprimidos asociados a paleocanales y marismas. (Foto N°6)

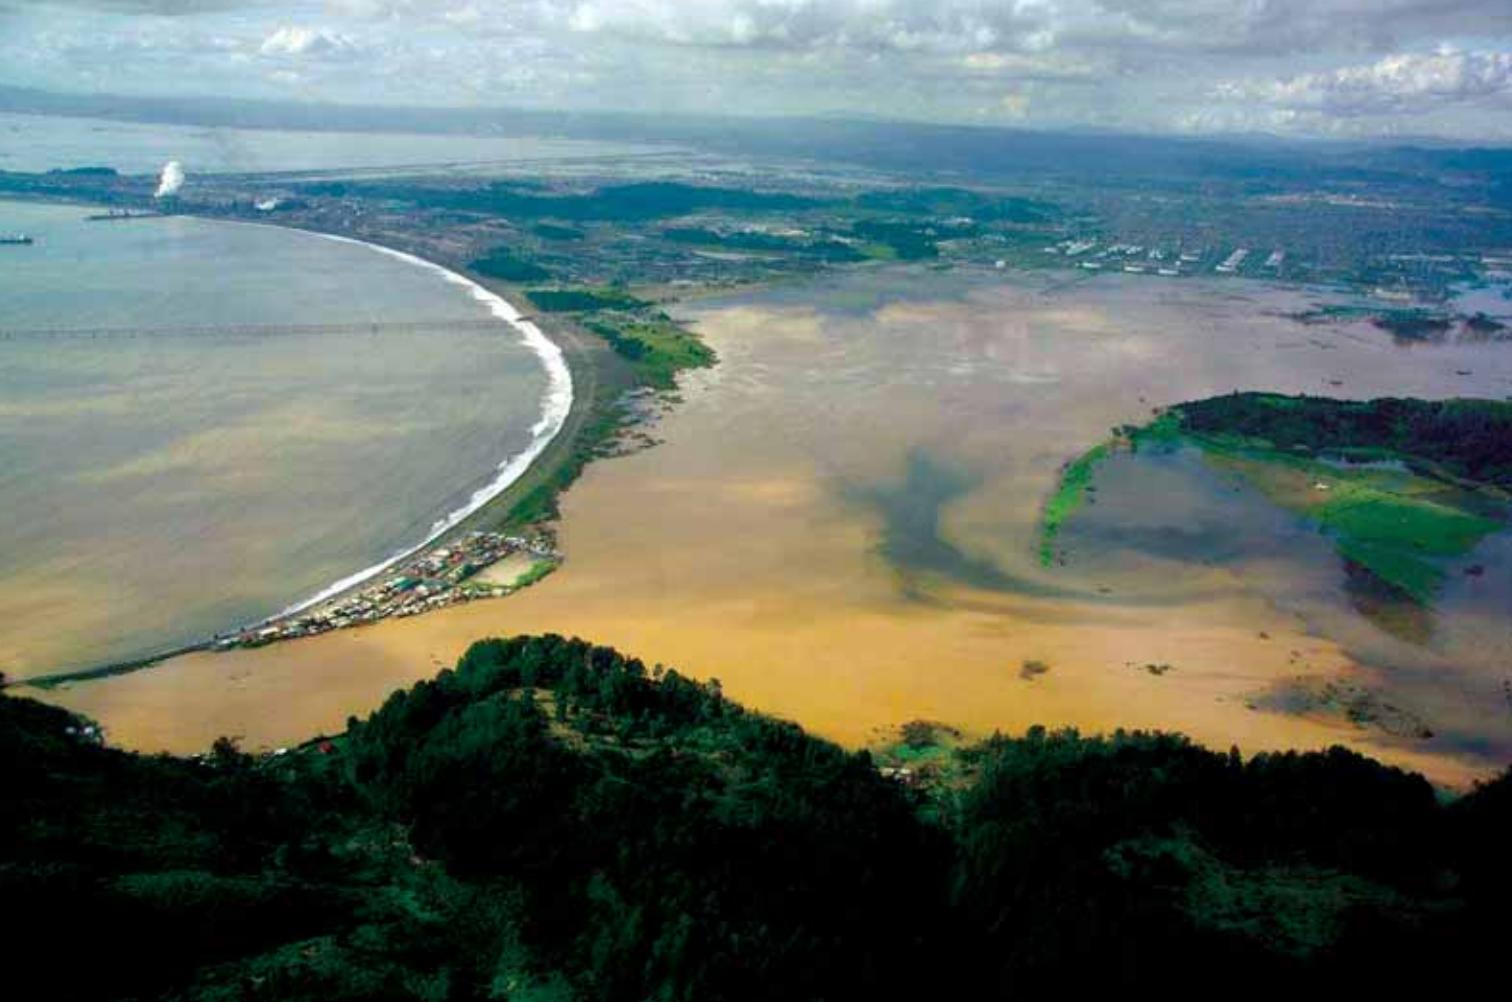
7 Evento pluviométrico Julio 2006, sector Caleta Lengua.

El flujo, continuó hacia el norte ocupando el paleocanal del Bío Bío, para desembocar en la bahía de San Vicente afectando bastos sectores de Caleta Lengua. En dicho asentamiento la presencia de puente contribuyo a obstruir el drenaje impidiendo la salida del flujo hacia el mar. (Foto N°7)

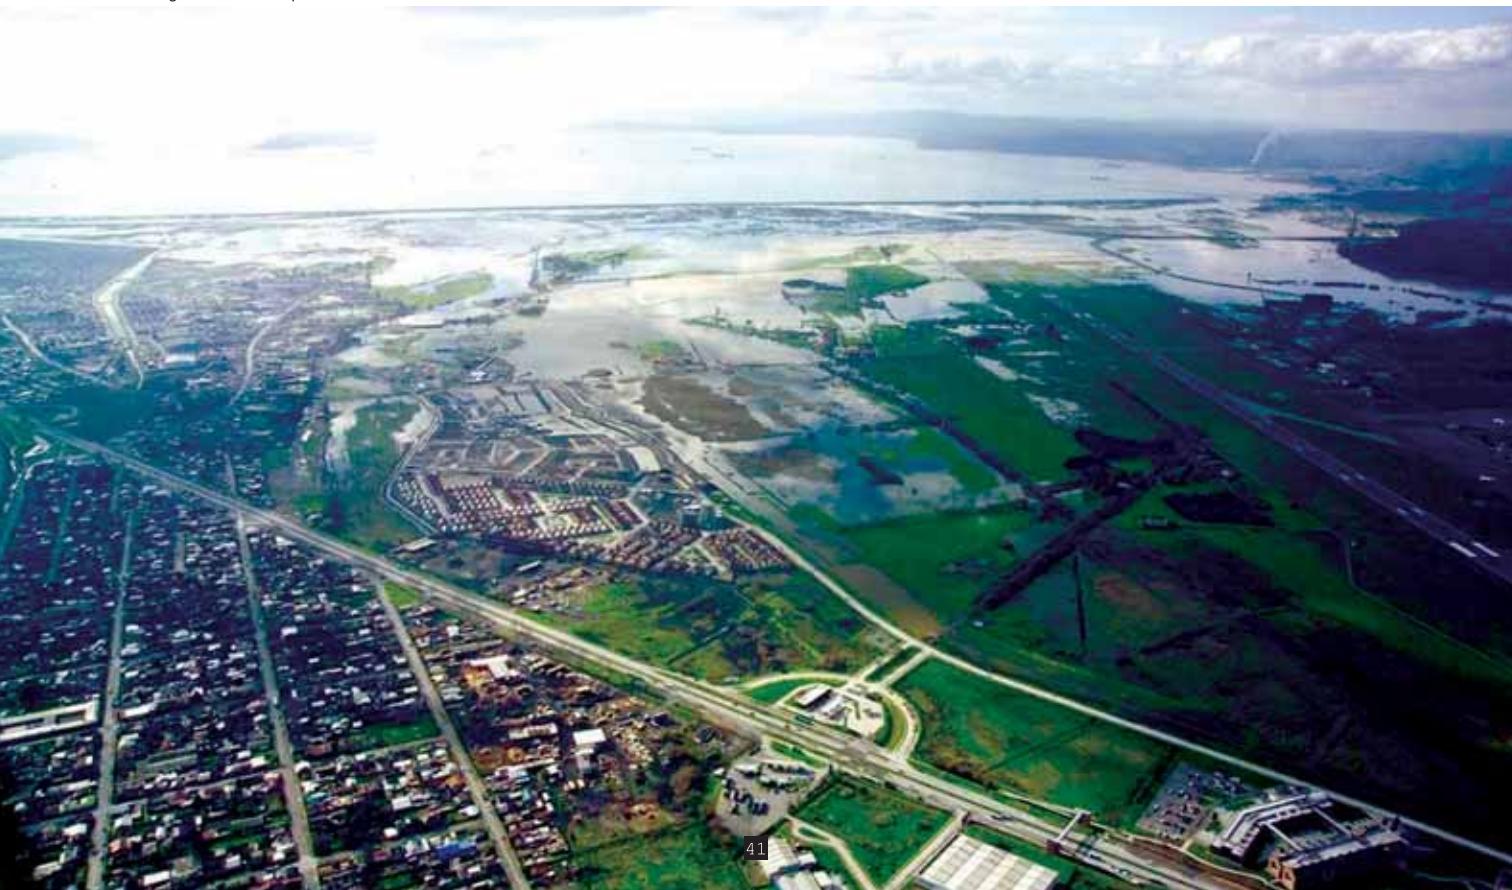
8 Anegamientos sobre paleocanal del río Bío Bío.

En el caso de la comuna de Talcahuano, se produjeron inundaciones vinculadas a los desbordes del río Andalién y cursos de agua artificiales y anegamientos en sectores deprimidos asociados a paleocanales y marismas y procesos de remoción en masa. El mayor desastre en la comuna estuvo vinculado con los anegamientos. Se generaron principalmente, sobre marismas y en paleocanal del río Bío Bío. Cabe destacar la fuerte urbanización a la que han sido sometido, recientemente, el humedal Carriel Sur donde se han desarrollado importantes proyectos inmobiliarios. Situación que durante el eventos pluviométrico del 2006 contribuyo a la acumulación de aguas/lluvia dada la impermeabilización del suelo. (Foto N°8)
