AS

ARQUITECTURAS DEL SUR

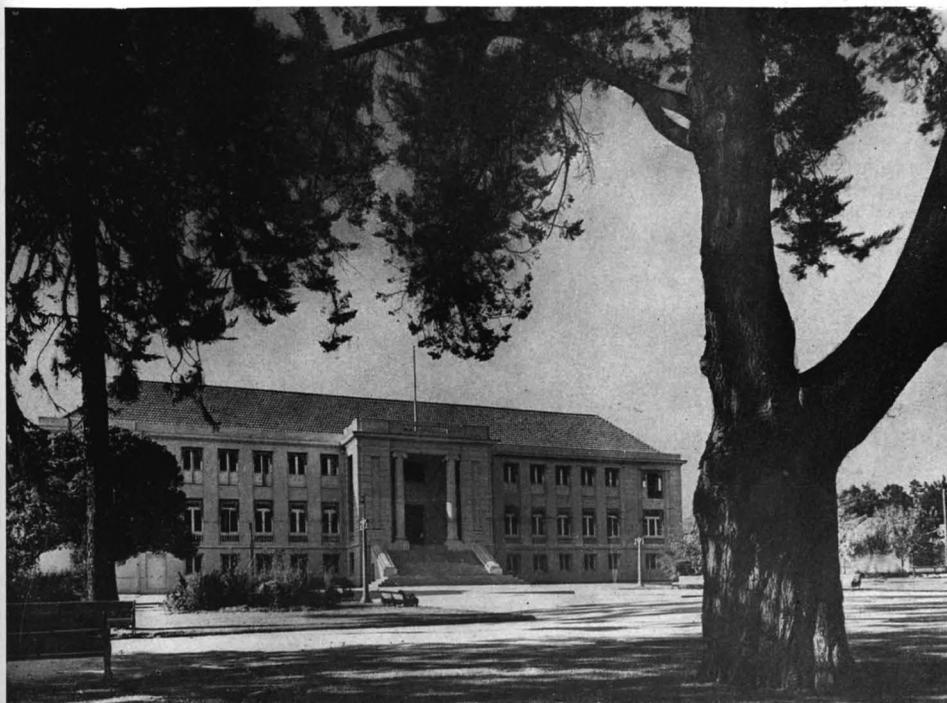
Figura 1 Publicación del proyecto del Mercado Central de Concepción, 1947. Autor: Corporación de Reconstrucción y Auxilio. Fuente: Arquitectura y Construcción n° 11.

El modelo del mercado municipal de Concepción –que coincide con el edificio en cuestión– apareció publicado una vez, en 1947, en la revista *Arquitectura y Construcción*, sin mención a sus arquitectos y figurando como único comentario a las imágenes “Corporación de Reconstrucción y Auxilio” (Las realizaciones más...: 53) (Figura 1). Este parece ser un caso excepcional en la trayectoria de la CRA, que se dedicó durante su existencia a financiar edificios públicos, comisionando a arquitectos externos a la institución, y a desarrollar tipos arquitectónicos para casas de habitación. Informan los planos del Mercado Central que el arquitecto a cargo del proyecto fue Manuel Palma Soto y que los arquitectos proyectistas asociados fueron Raúl Véliz, Eduardo Arrau, Isidoro Latt, Daniel Ramírez y Julio Cordero (Corporación de Reconstrucción, 1945; 1946; 1947). Relevantes para este argumento son un plano de ventanas, de octubre de 1945 (Figura 2), y una planta de segundo piso, de septiembre de 1946 (Figura 3). Ambos planos se encuentran en mediano estado de conservación, pero indican claramente el nombre de los arquitectos, la fecha de su ejecución, la institución a cargo y el objeto del diseño. El plano del proyecto de alcantarillado del Mercado Central, proyectado en 1947 por Francisco Karmelic, se en-

Sin embargo, el lugar de la nave central y de su estructura en relación a los otros elementos que forman el mercado es menos rotundo. Como se observa en la elevación frontal del complejo (Figura 8), la construcción parabólica supera en altura a las demás estructuras, pero la nave central ofrece, respecto al conjunto, la impresión más de expansión que de culminación. Más aún, comparando al Mercado Central con otras arquitecturas de arcos parabólicos, llama la atención cómo en éste los arcos están rodeados por estructuras adyacentes. Tomando como ejemplo el mercado de Gdynia (Polonia), construido entre 1935 y 1938 por los arquitectos Stefan Reichmann y Jerzy Müller (Figura 9), o a la catedral de Chillán (Figura 10), construida por Hernán Larraín entre 1940 y 1950, se aprecia cómo el Mercado Central es excepcional al no exponer la imponente estructura parabólica de hormigón armado (que, paradójicamente, alguien había tenido el cuidado de hacer pintar de blanco) a la vista. El Mercado Central es también, con sus ventanas perpendiculares a la dirección de los arcos, excepcional al no recalcar la forma parabólica mediante las superficies de iluminación, que son visibles sólo a vuelo de pájaro (Figura 1) o desde el interior (Figuras 11 y 12).

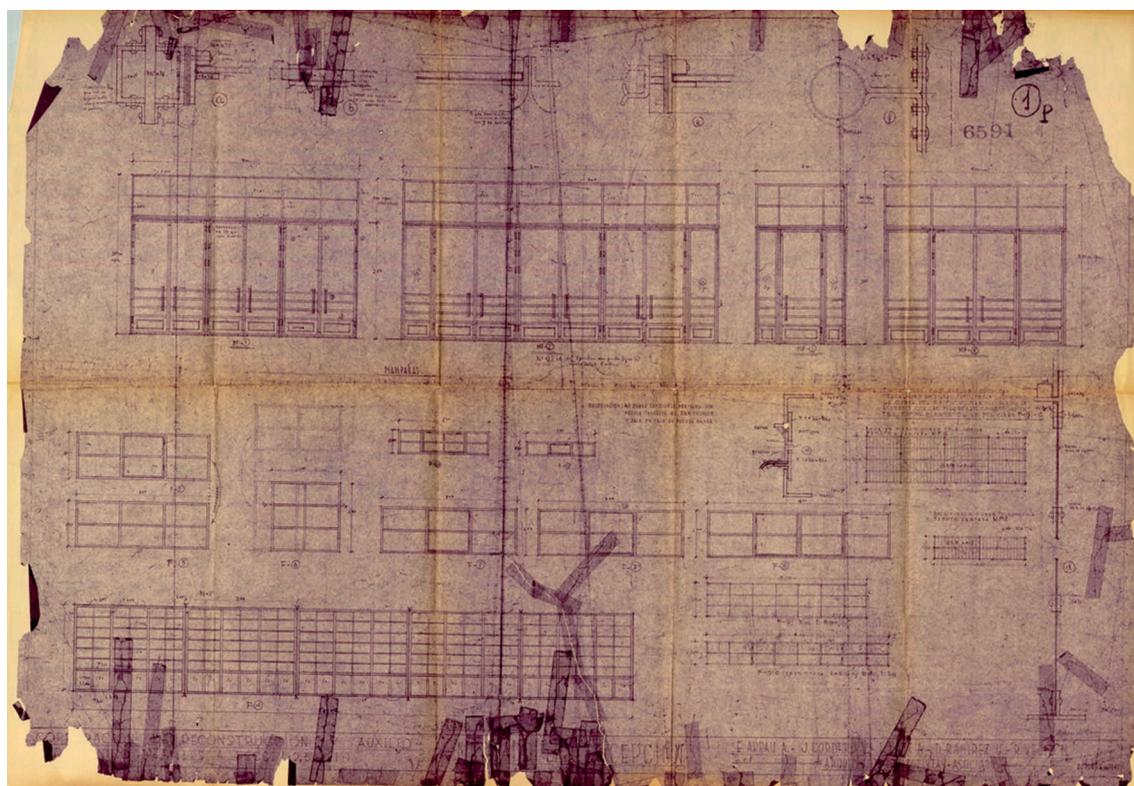
Figura 2 Plano de ventanas del Mercado Central de Concepción, a escala 1:100, octubre de 1945. Autor: Corporación de Reconstrucción y Auxilio. Fuente: Dirección de Obras Municipales de Concepción.

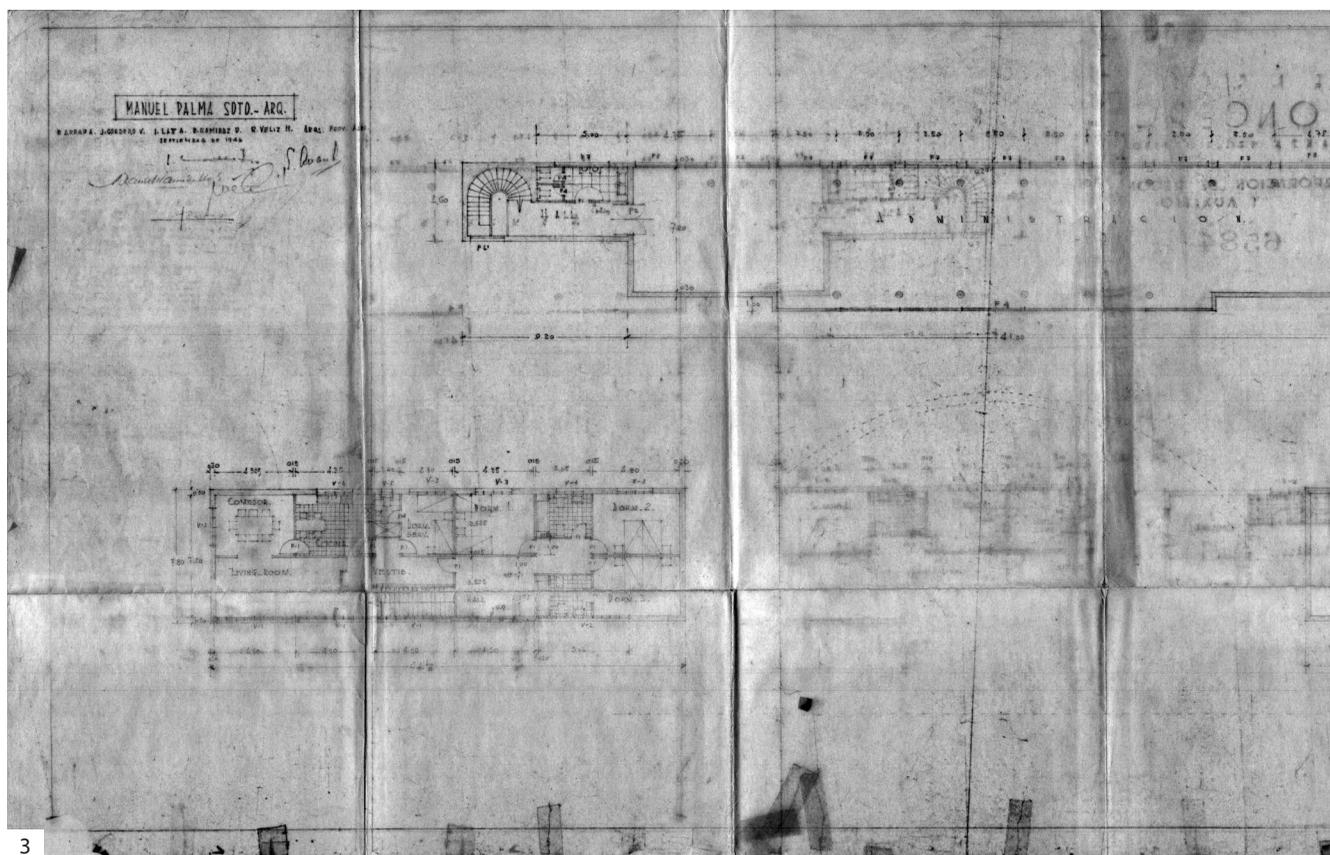
Figura 3 Planta de segundo piso del Mercado Central de Concepción, a escala 1:100, septiembre de 1946. Autor: Corporación de Reconstrucción y Auxilio. Fuente: Dirección de Obras Municipales de Concepción / Figura 4 Proyecto de alcantarillado para el Mercado Central de Concepción, agosto de 1947. Autor: Corporación de Reconstrucción y Auxilio. Fuente: Dirección de Obras Municipales de Concepción.

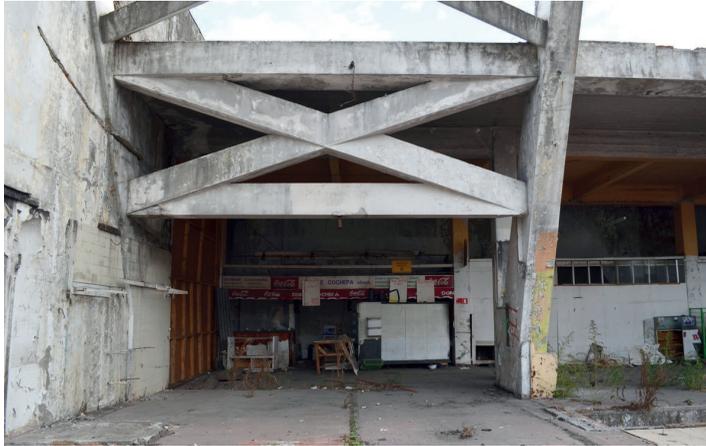
Figura 5 Crucetas de hormigón armado, Mercado Central de Concepción, 2015. Autor: Camila Salazar.

La estructura que forma la nave central se compone de doce arcos parabólicos de aproximadamente 20 m de altura. Los arcos tienen 40 cm de profundidad, 120 cm de ancho en el sόcalo y se angostan a 68 cm en la parte superior. Éstos salvan una luz de 41,41 m, se encuentran ubicados a 7 m de distancia entre sí y están

afirmados por trece vigas⁷. El tercer y cuarto arco, así como los dos posteriores, están sujetos por crucetas (Figura 5). La técnica constructiva utilizada en la nave central es –considerando las condiciones materiales y técnicas del Chile de la década de 1940– curiosa, con el hormigón armado funcionando a tracción, en forma lineal.

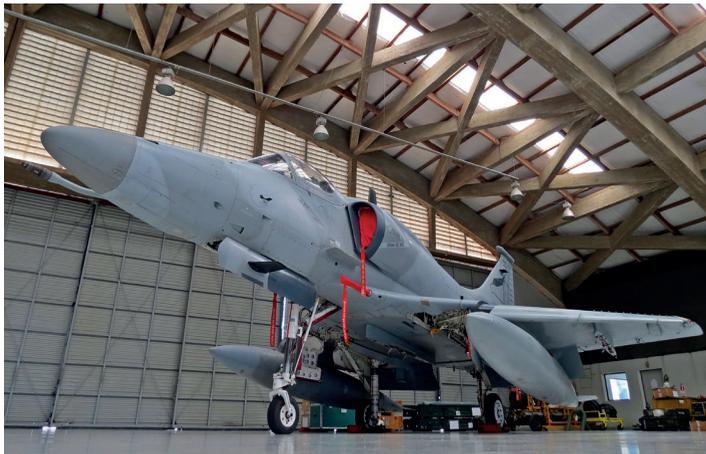
Figura 6 Hangar de aviación en Cerro Moreno, Antofagasta, 2014. Autor: Issan Valenzuela. Fuente: Cortesía del autor.

El motivo por el cual fue escogido un sistema constructivo no necesariamente inherente al funcionamiento usual del material, podría radicar en Manuel Palma y su relación profesional con el Ministerio de Defensa. En el marco de un proyecto de modernización del aeropuerto de Cerro Moreno (hoy Andrés Sabella), en la ciudad de Antofagasta, presentado en 1945 por la Dirección General de Aeronáutica de Chile, se construyeron una serie de hangares de aviación en madera (Figura 6). La nave central del mercado presenta, sobre todo en las crucetas, una similitud tal con los hangares, que permite pensar en un vínculo entre ambos. El proyecto

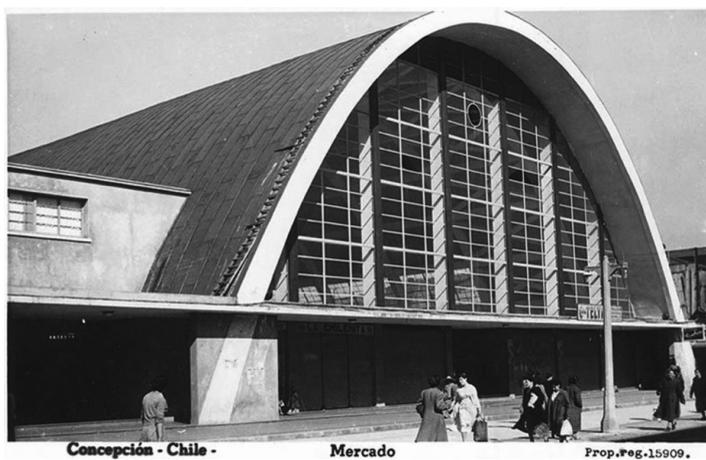
Figura 7 Vista de la fachada anterior del Mercado Central de Concepción, 1950. Autor: Desconocido. Fuente: Archivo de Arquitectura Universidad del Bío Bío.

Pero aun considerando los esfuerzos que sin duda significaron su ejecución, se ha producido un malentendido respecto al rol de la nave central en el complejo del cual forma parte. La fotografía de 1950 muestra la fachada anterior del Mercado Central en fase de terminaciones (Figura 7). En el sobrio complejo, donde las molduras casi imperceptibles de las ventanas y el ojo de buey son los únicos elementos que parecen no tener más función que ornamental, llama la atención un detalle: en el área izquierda inferior de la fotografía, sobre la superficie del bloque de hormigón se observa que el sócalo del arco había sido pintado de blanco. A través del ventanal aún no vidriado se aprecia al interior que toda la estructura de la nave central había recibido este distintivo tratamiento. No obstante, los arcos parabólicos están cubiertos por un entramado de madera y placas de cobre y son invisibles desde fuera. Si no fuera por los vidrios ausentes, la proeza constructiva de la nave central permanecería oculta al observador externo –o a quién observa la fotografía.

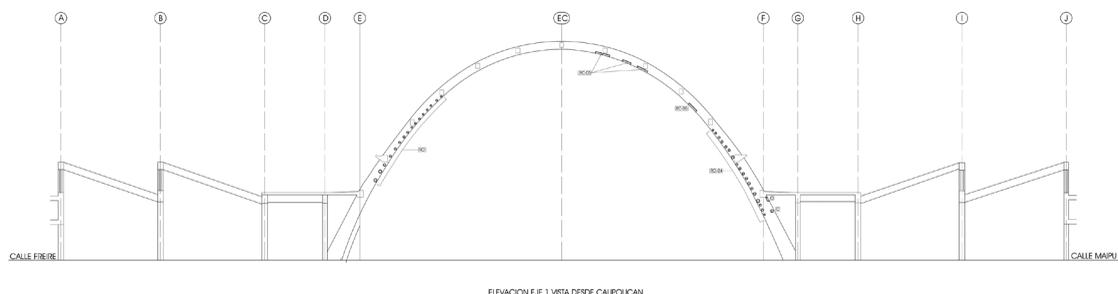
Figura 8 Elevación del Mercado Central de Concepción, vista desde calle Caupolicán. Autor: Investigación, Desarrollo, e Innovación de Estructuras y Materiales IDIEM. Fuente: IDIEM. *Evaluación estructural del mercado central de Concepción*. Informe n° 854.133. Santiago de Chile, 2013.

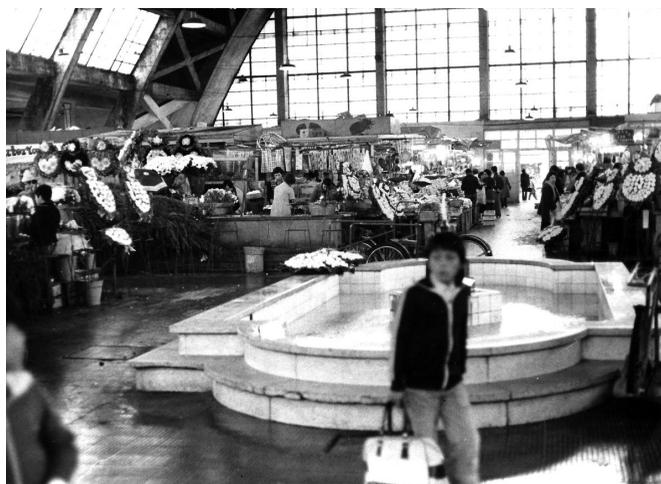
Figura 11 Vista del interior de la nave central del Mercado Central de Concepción, sin fecha. Autor: Desconocido. Fuente: Centro de Documentación Diario El Sur.

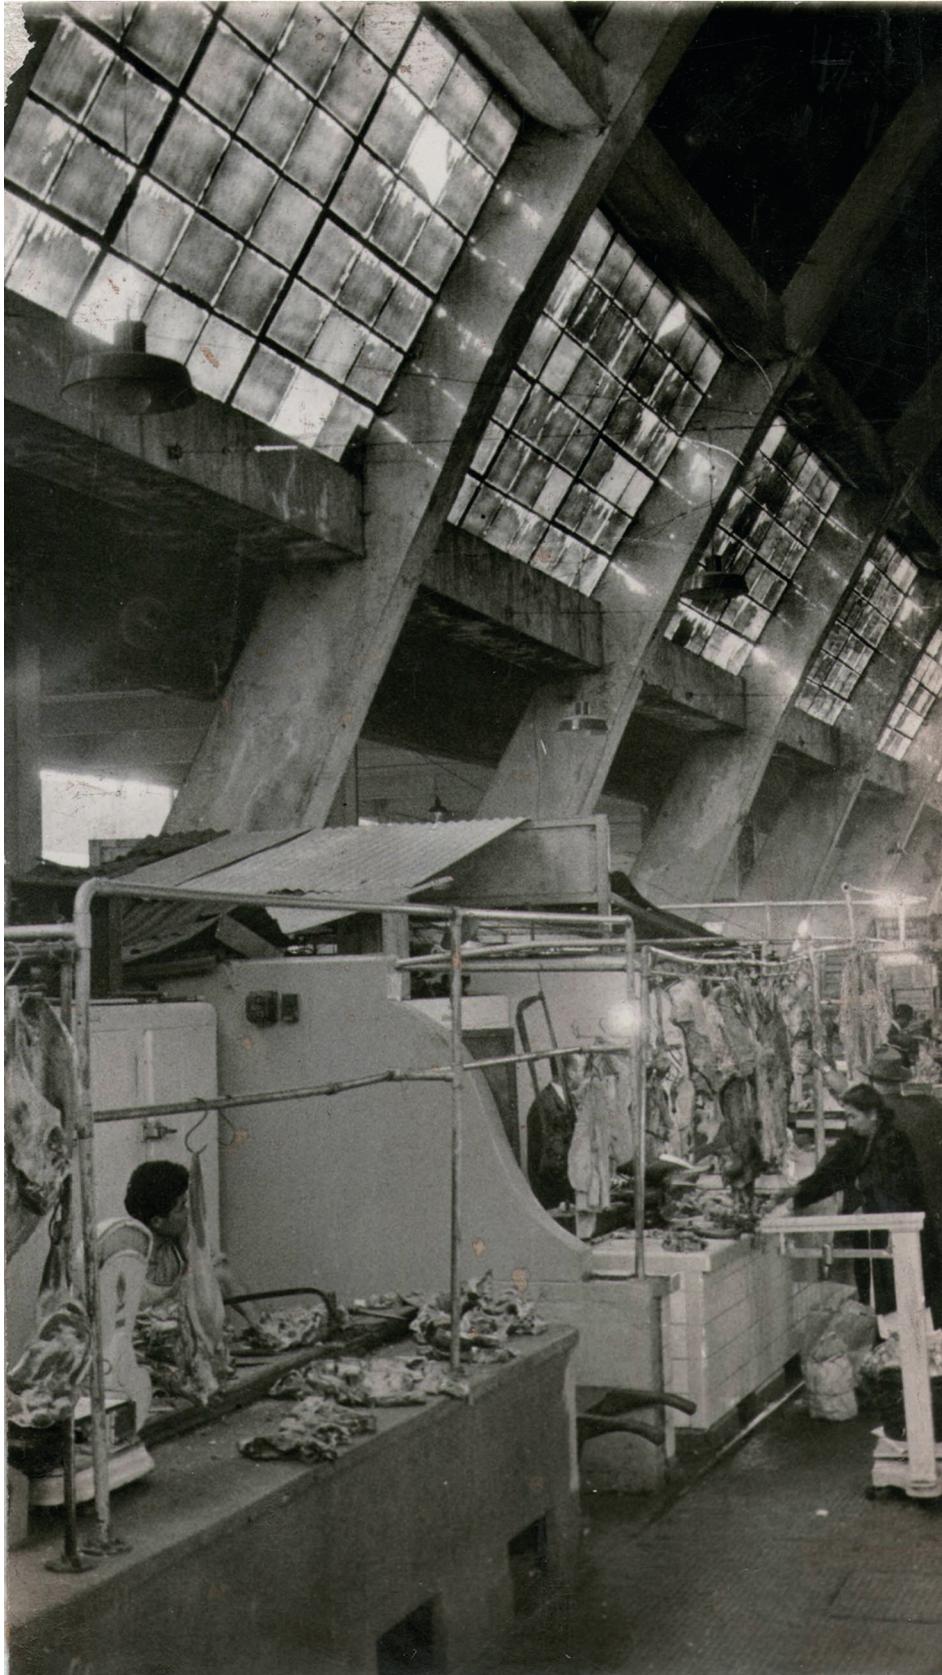
Figura 12 Vista de carnicerías, interior de la nave central del Mercado de Concepción, sin fecha. Autor: Desconocido. Fuente: Centro de Documentación Diario El Sur.

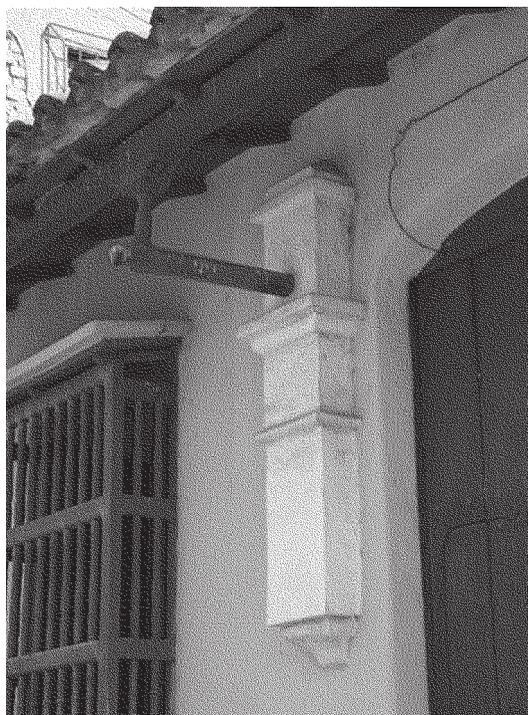
Figura 3 Fachada tradicional camagüeyana. Alero de tornapunta típico de la ciudad (2015). Fuente: Archivo de Oscar Prieto.

La imagen de la zona se distingue por la presencia de edificios coloniales de tipología doméstica, que son transformados lentamente para convertirse en tiendas y almacenes, con el uso de las habitaciones aledañas a la calle, o sea, en los espacios correspondientes a la sala, accesorias⁶ y zaguanes, destinándose las primeras crujías al comercio, mientras la actividad doméstica fue relegada hacia el interior del lote. En el caso de las edificaciones de dos plantas, al igual que en La Habana, la actividad comercial se ubicó en la planta baja, lo cual conllevó a modificaciones irreversibles, se ampliaron los vanos de puertas y ventanas en fachada, se eliminaron ventanas y rejas de madera, sin embargo se mantuvieron el resto de los elementos coloniales, como los aleros de tejazoz, sardinell, tornapuntas, gola recta y otros, además de balcones y ventanas de altillos y niveles superiores con sus rejas de madera, barandas y guardapolvos de tejas criollas (Figura 3).

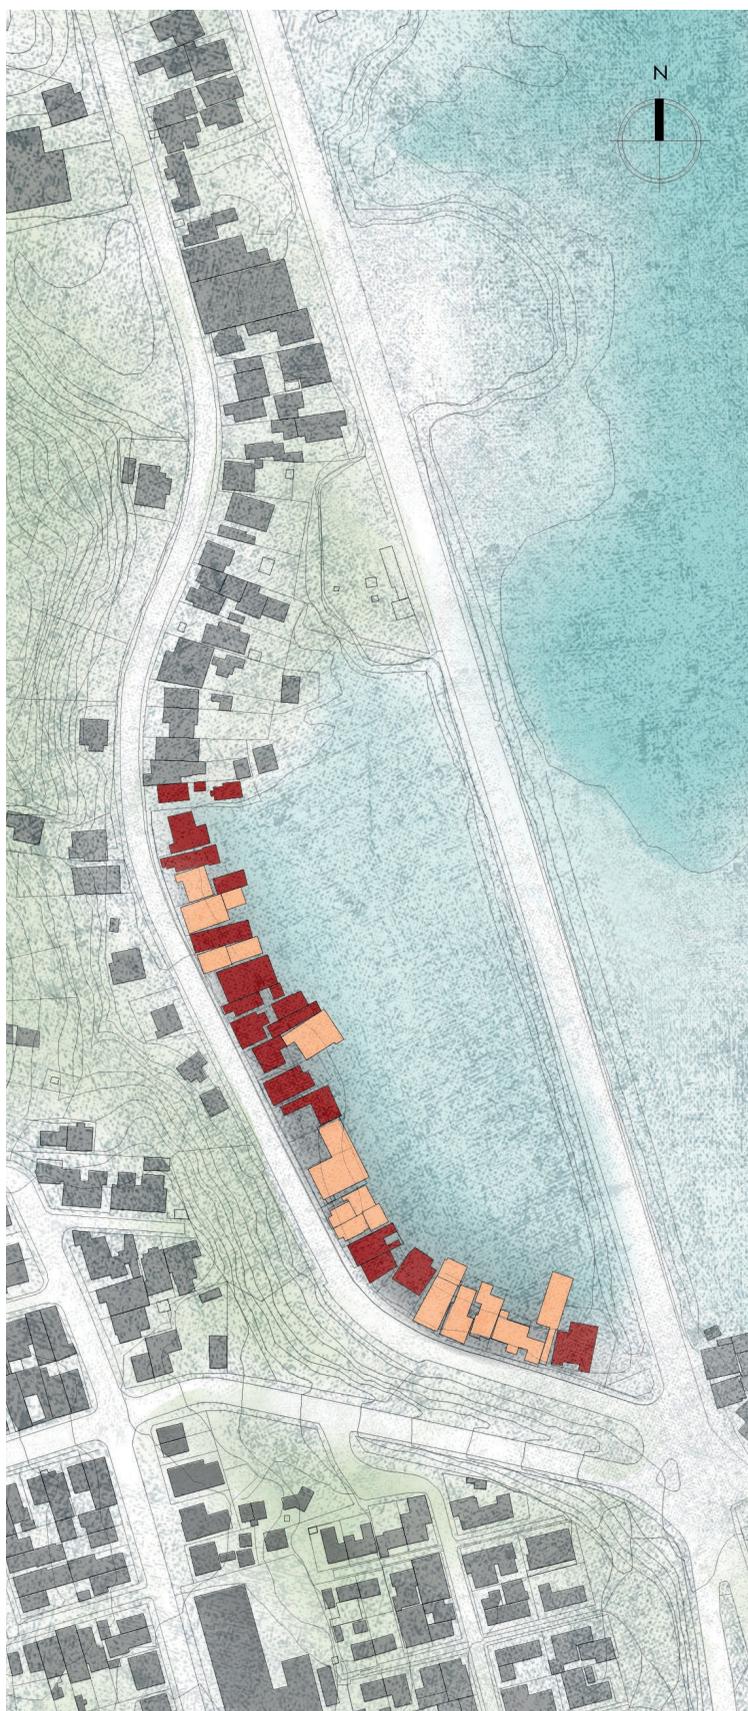
Figura 5 Plano palafitos catastrados.
Fuente: Elaboración de los autores.

Palatifos catastrados
Palatifos no catastrados

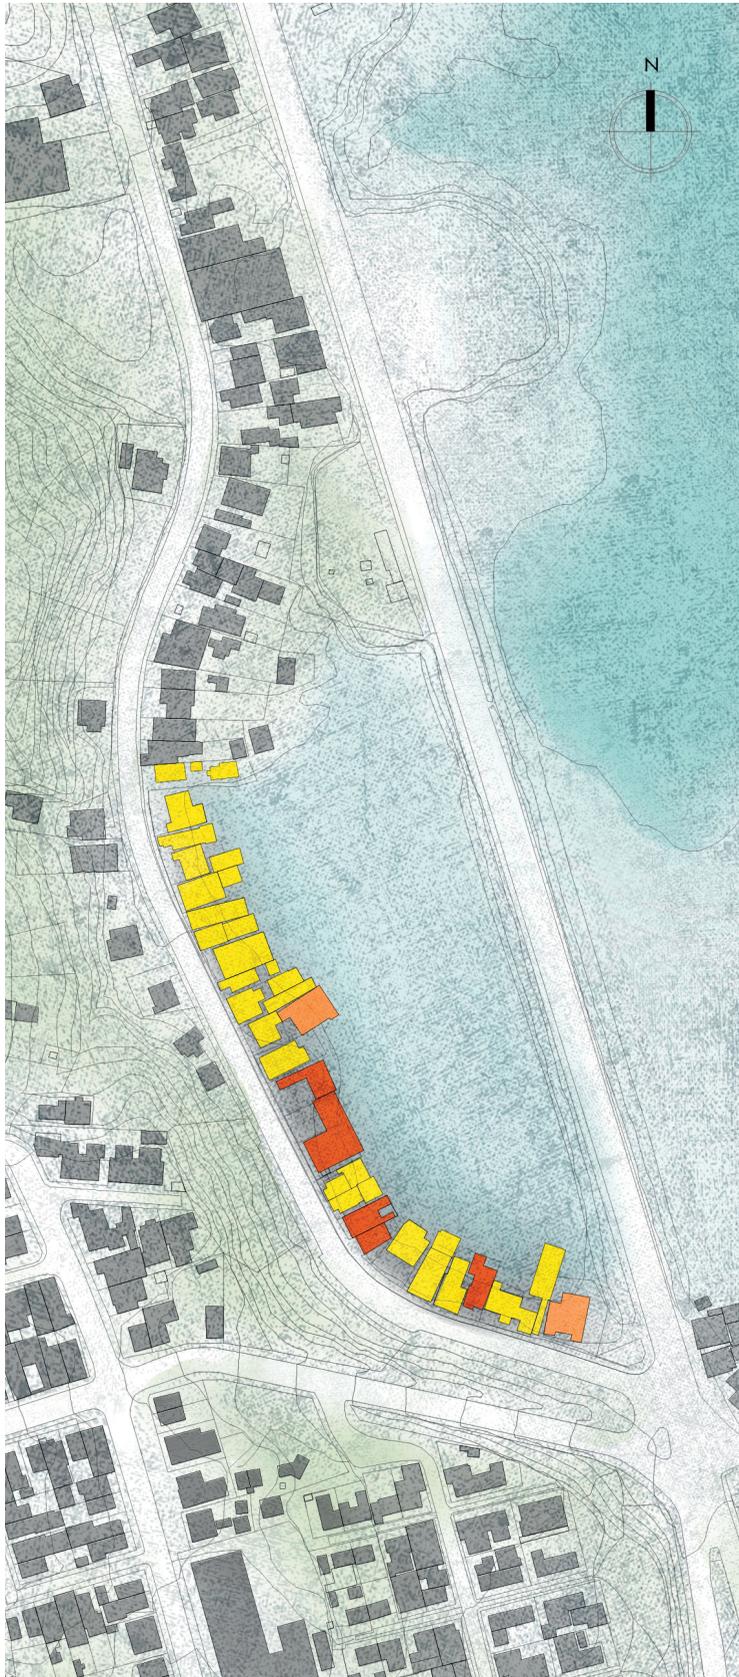
Figura 7 Plano usos actuales palafitos sector Pedro Montt 2. Fuente: Elaboración de los autores.

- Habitacional
- Comercial
- Equipamiento mixto

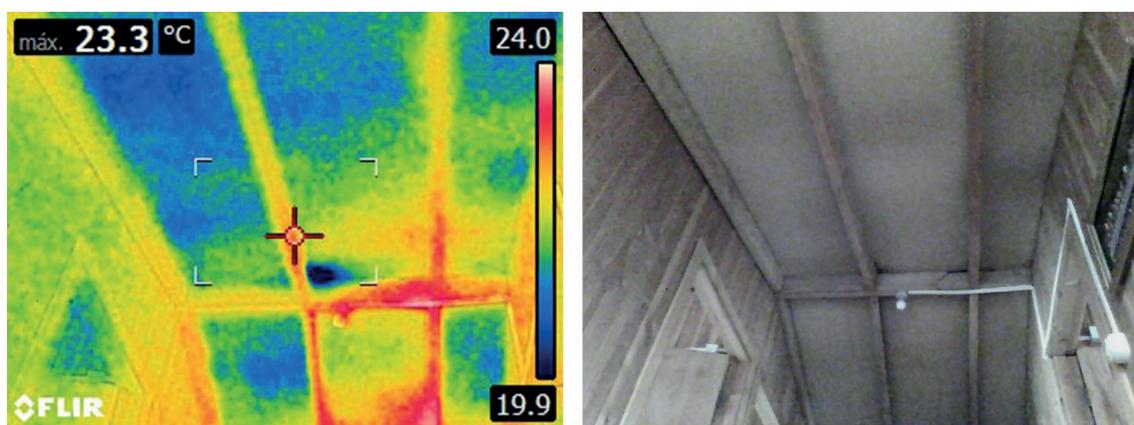
Figura 9 Toma de termografía, para verificar ocurrencia de infiltraciones de aire y puentes térmicos. Fuente: Mediciones de los autores en terreno octubre 2017.

Asimismo, las entrevistas a sus moradores hicieron posible determinar el grado de confort térmico al que están sometidos. Mediante termografías se determinó la ocurrencia de infiltraciones de aire y puentes térmicos,

observándose en la mayoría de los casos una solución constructiva deficiente de la envolvente térmica: falta de aislante térmico y sellos para las infiltraciones de aire (Figura 9).

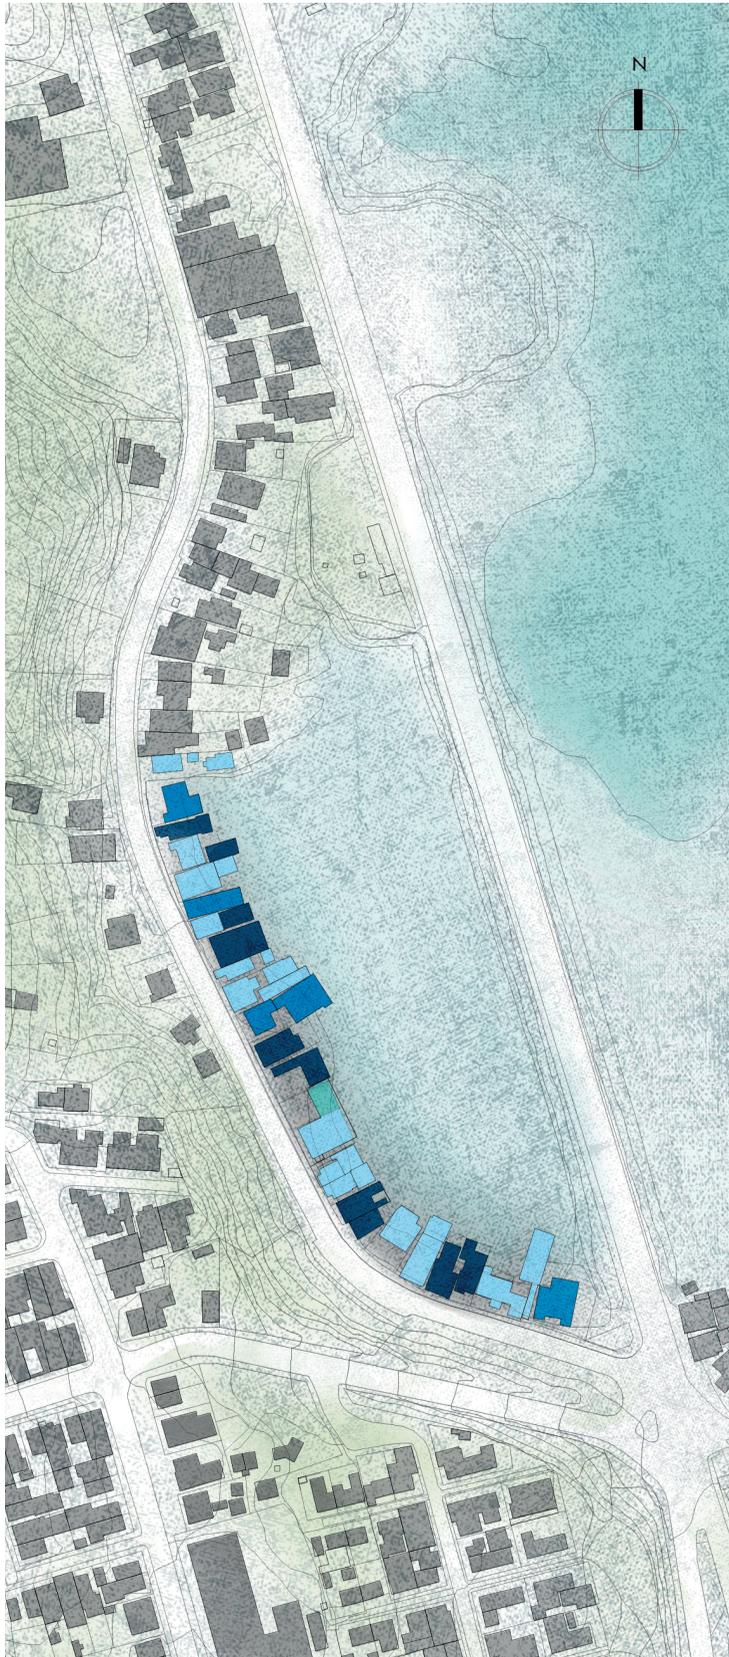
Figura 10 Plano usos propuestos sector Pedro Montt 2. Fuente: Elaboración de los autores.

- Habitacional
- Comercial (taller existente)
- Equipamiento turístico
- Mixto

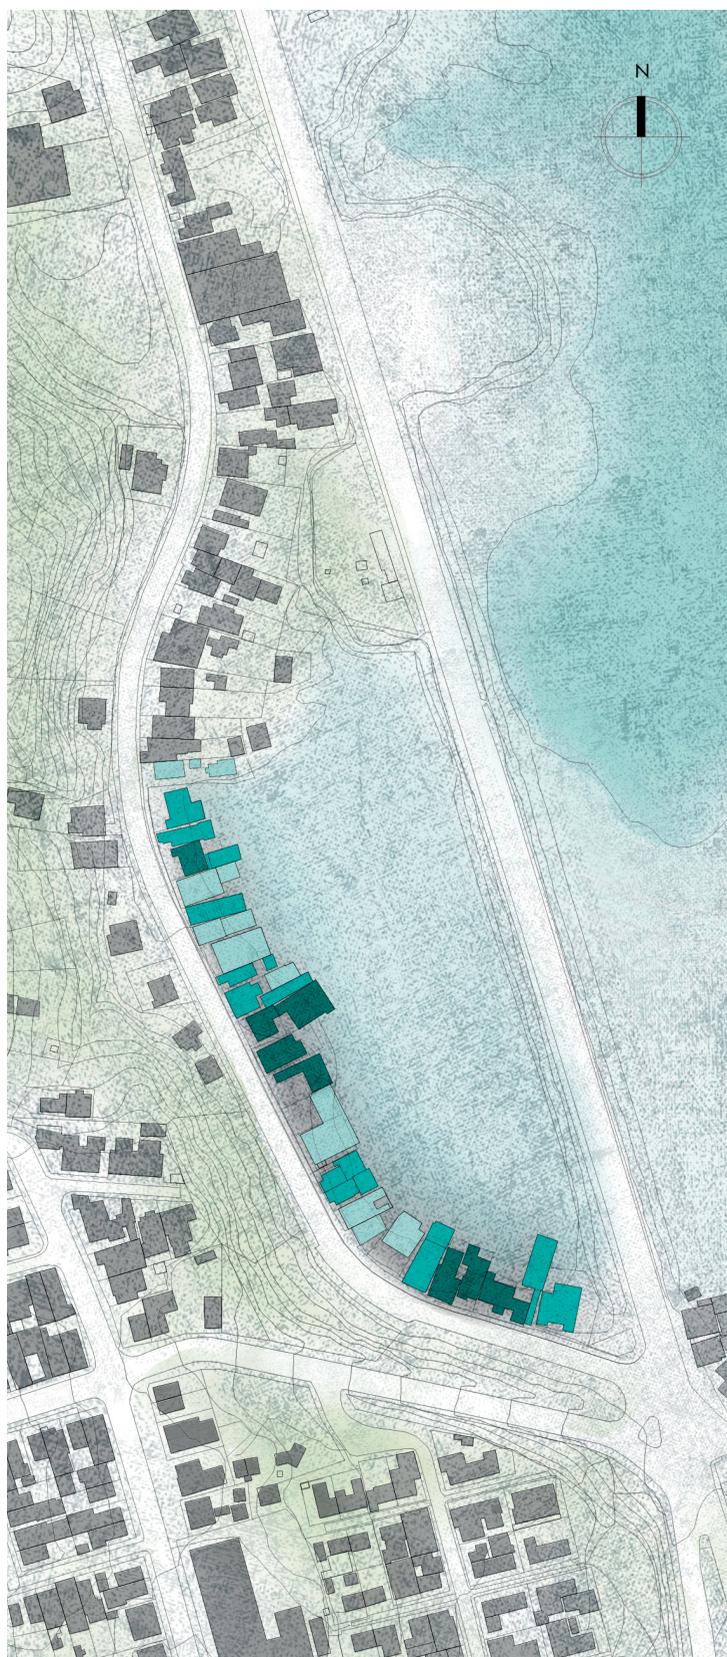
Figura 11 Plano tipos de intervención palafitos sector Pedro Montt 2. Fuente: Elaboración de los autores.

- Mantenimiento
- Intervenciones menores
- Intervenciones mayores

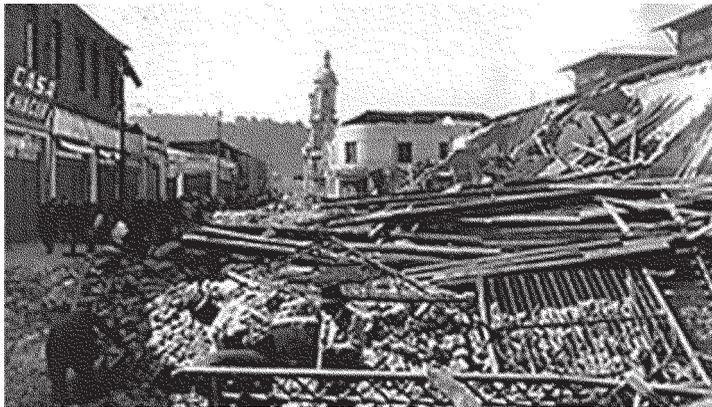
Figura 5 Mercado de Concepción derrumbado tras el terremoto de 1939. Fuente: Colección del Museo de Historia Natural de Concepción (Darmendrail, 2013).

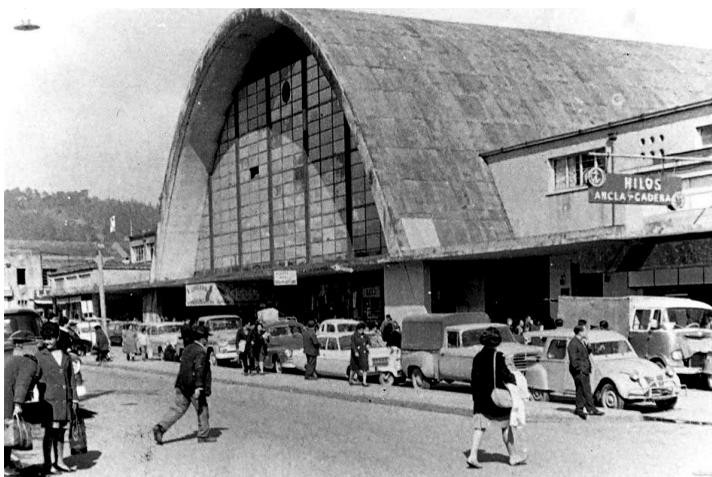
Figura 9 MCC, calle Caupolicán. Fuente: Darmendrail, 2013.

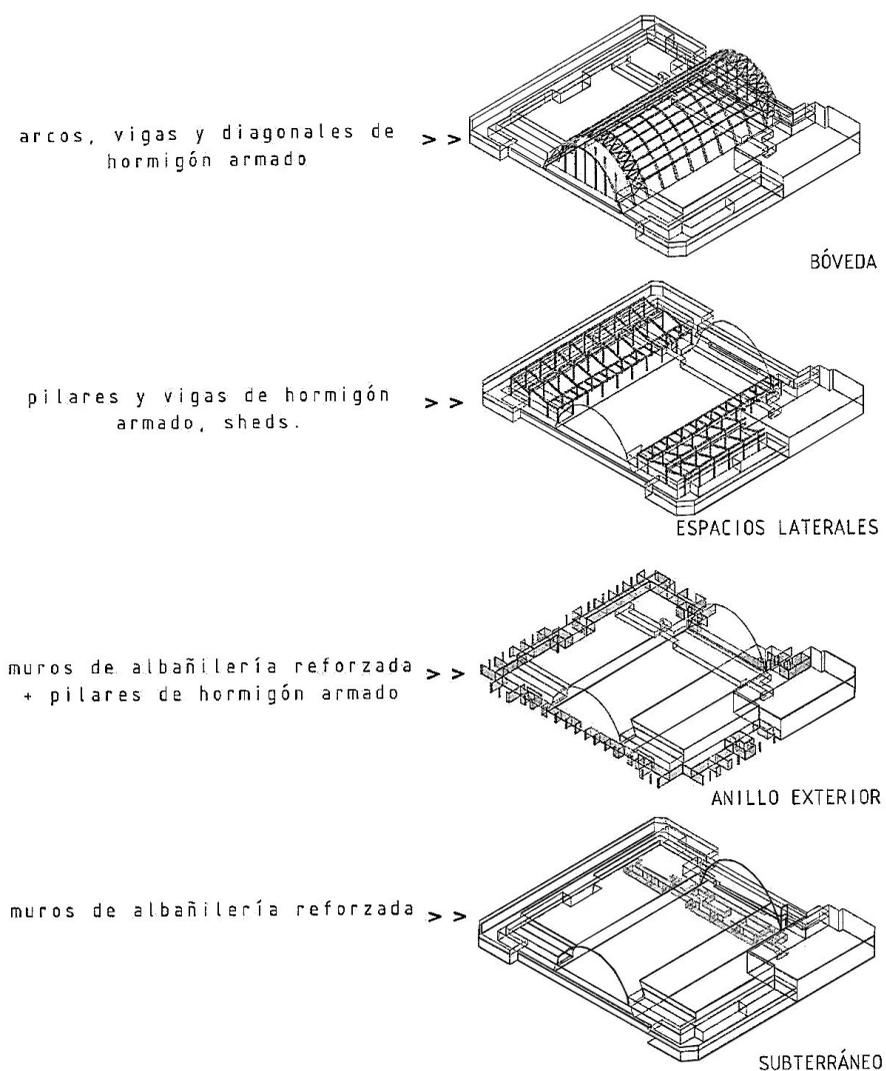
Figura 13 Modelo tridimensional de la estructura del MCC. En base a presentación del CMN: *Solicitud declaratoria como Monumento Histórico Mercado Central de Concepción.*

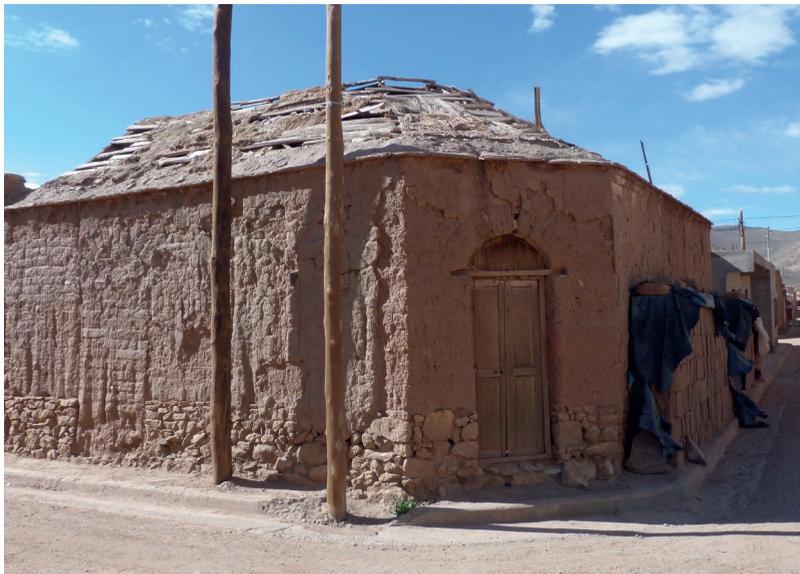
Figura 3 Fachada de la casa de la familia Puca antes de la intervención. Fuente: Fotografía de las autoras.

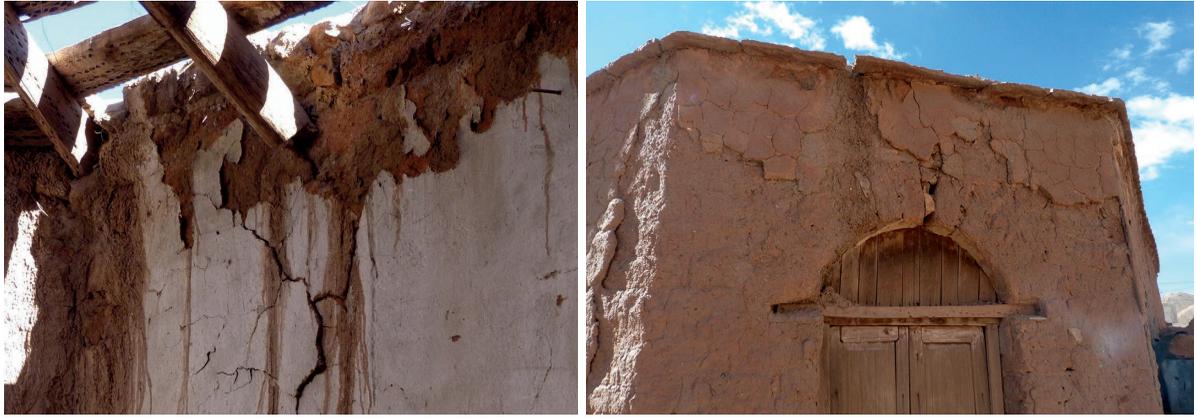
Figura 5 Imágenes de algunas de las patologías constructivas detectadas. Fuente: Fotografía de las autoras.

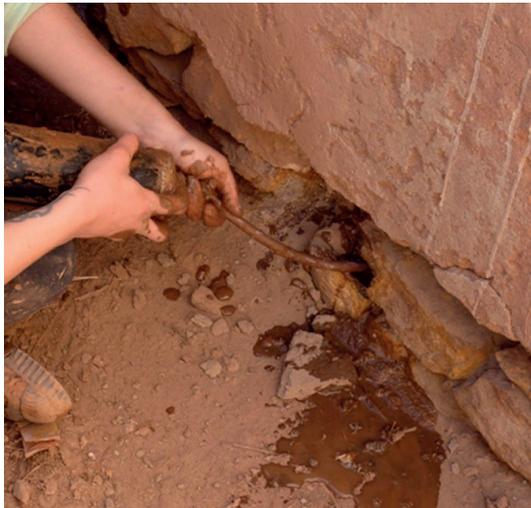
Figura 6 Inyección de mortero de barro en sobrecimientos. Fuente: Fotografía de las autoras.

solución técnica particular que consistió en la inyección de barro más líquido en los intersticios (grouts de barro)¹² (Figura 6). Por último, se realizó una aplicación de barro más consistente con cuchara de albañilería. En relación a la viga collar, dos cuestiones motivaron esta incorporación. Por una parte, la búsqueda de una mejora en el arriostre de la caja muraria, para vincular de un modo más efectivo los muros con la cubierta y, por otra, lograr un apoyo distribuido de las cargas. Para la colocación de la viga fue necesario demoler los tímpanos originales de la casa y luego volver a construirlos sobre ésta. La viga fue colocada en partes, de acuerdo con la longitud de las maderas disponibles y fijada entre sí mediante encastes y bulones (Figura 7).

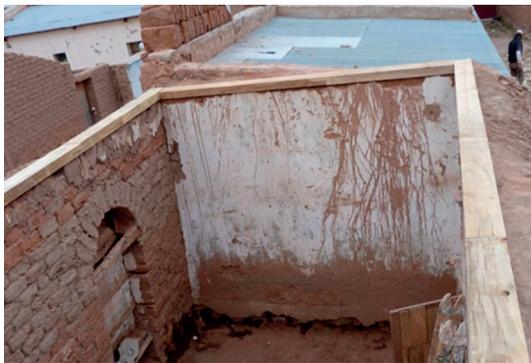
Figura 7 Colocación de viga de encadenado superior de madera. Fuente: Fotografía de las autoras.

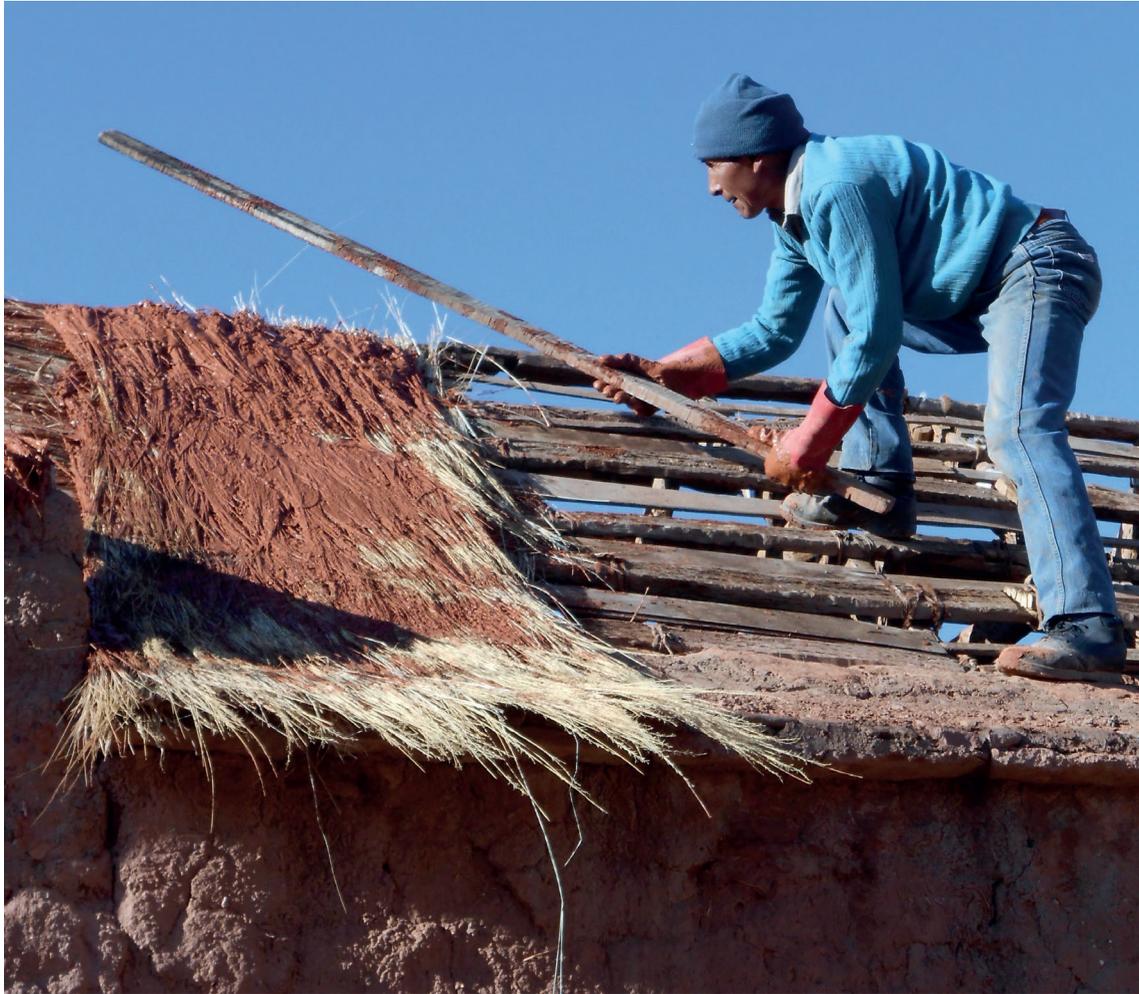
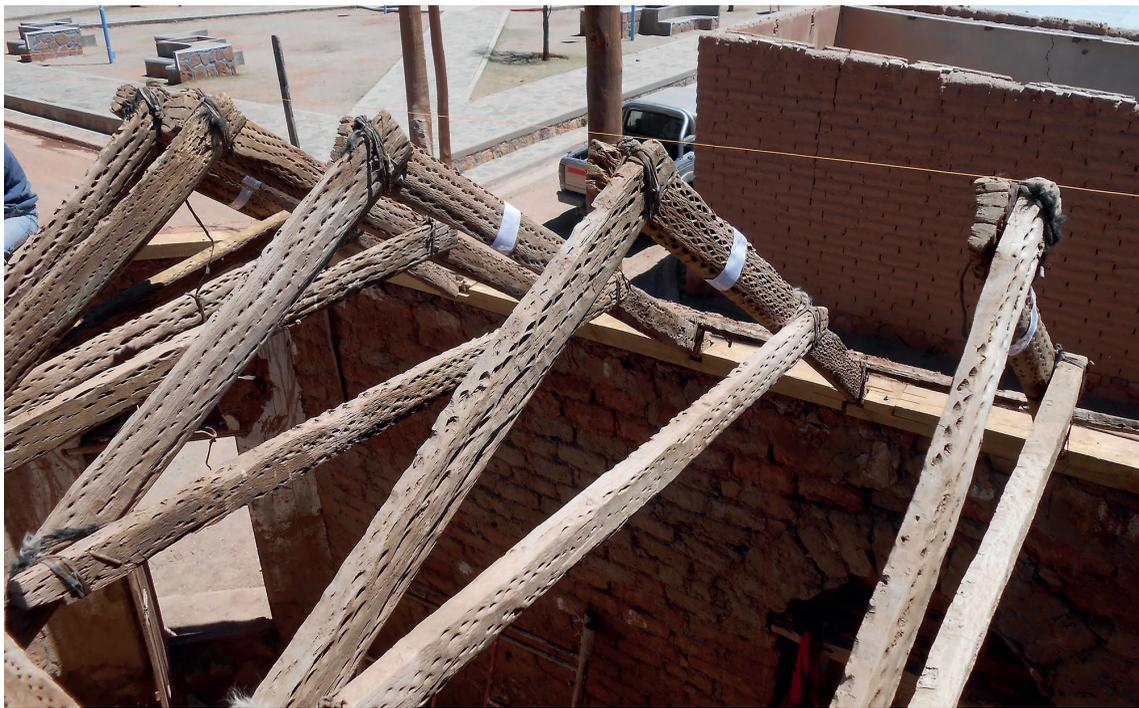
Figura 8 Reconstrucción de las tijeras (imagen superior) y guayado (inferior). Fuente: Fotografía de las autoras.

La segunda etapa consistió en el desmonte de la cubierta. Como se ha mencionado, ésta estaba constituida por dos techos inclinados a dos aguas, cada uno conformado por una estructura de cabreadas (llamadas localmente "tijeras") y alfajías de maderas de cardón, sin viga cumbreira. La cubierta de paja se encontraba deteriorada, ocasionando filtraciones de agua al interior de la construcción. El desmonte completo de todos sus componentes se realizó conjuntamente con un relevamiento minucioso de cada uno de ellos, registrando sus posiciones originales y evaluando el potencial re-uso de los materiales.

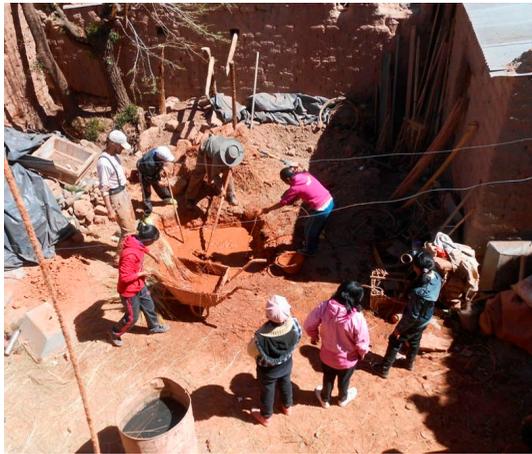
Figura 9 Realización del pozo de barro para la colocación de los manojos de paja con alumnos de la escuela primaria de Coranzulí. Fuente: Fotografía de las autoras.

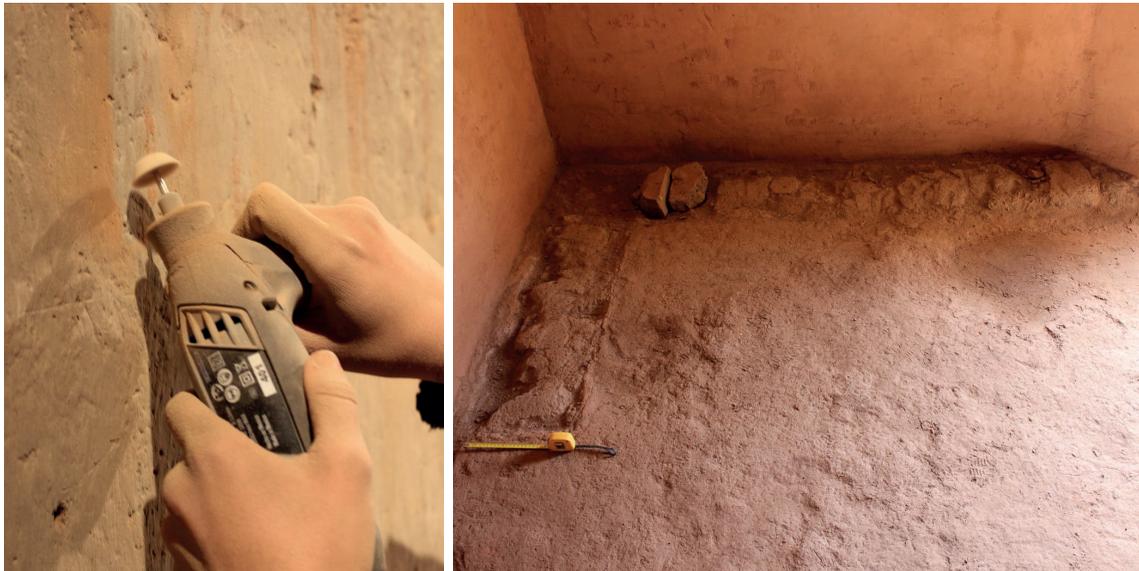
Figura 11 Limpieza de grabados históricos. Fuente: Fotografía de las autoras.

La última etapa consistió en la restauración de los pisos de tierra apisonada originales, la impermeabilización de los revoques y la recuperación de los grabados históricos. Los pisos habían quedado expuestos durante muchos años, producto del deterioro de la cubierta, generando una acumulación de sedimentos y basura que debieron ser removidos, hasta exponer el nivel del piso original. Para la impermeabilización de los revoques se aplicó una capa de preparado de mucílago de cactus¹³. Los grabados fueron limpiados con un torno con disco de fieltro que pudo eliminar la capa de tierra que los cubría sin dañarlos (Figura 11). La decisión de su recuperación surgió del equipo de investigadores en relación con la amplitud de soportes en los que se constituyen las memorias, y generó una gran respuesta por parte de la comunidad que "descubrió" los grabados y colaboró en la identificación de sus representaciones. Especialmente, para los más jóvenes y niños, la presencia de los grabados funcionó como un modo de acercamiento a la historia de la casa, en particular, a la casa-escuela.

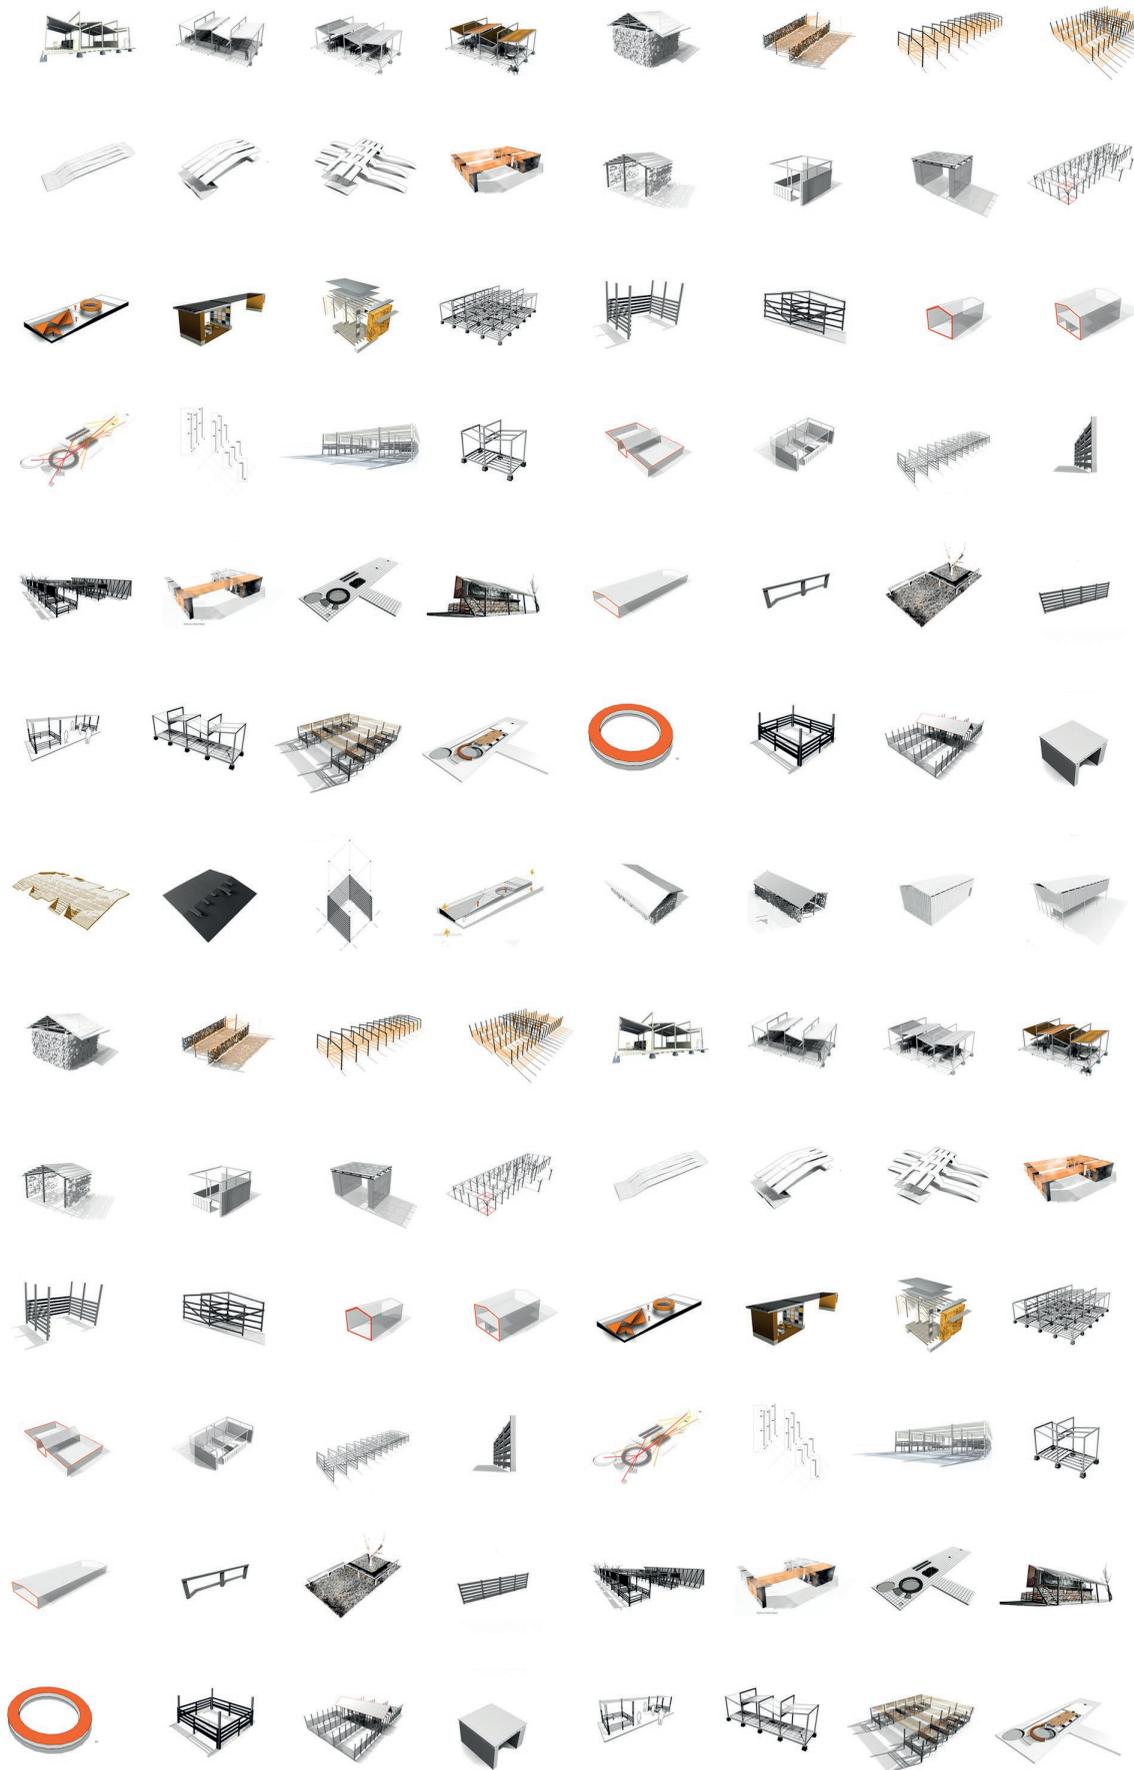
Figura 0 Piezas rurales y lógicas constructivas elementales. Fuente: Elaboración de los autores
