AS

ARQUITECTURAS DEL SUR

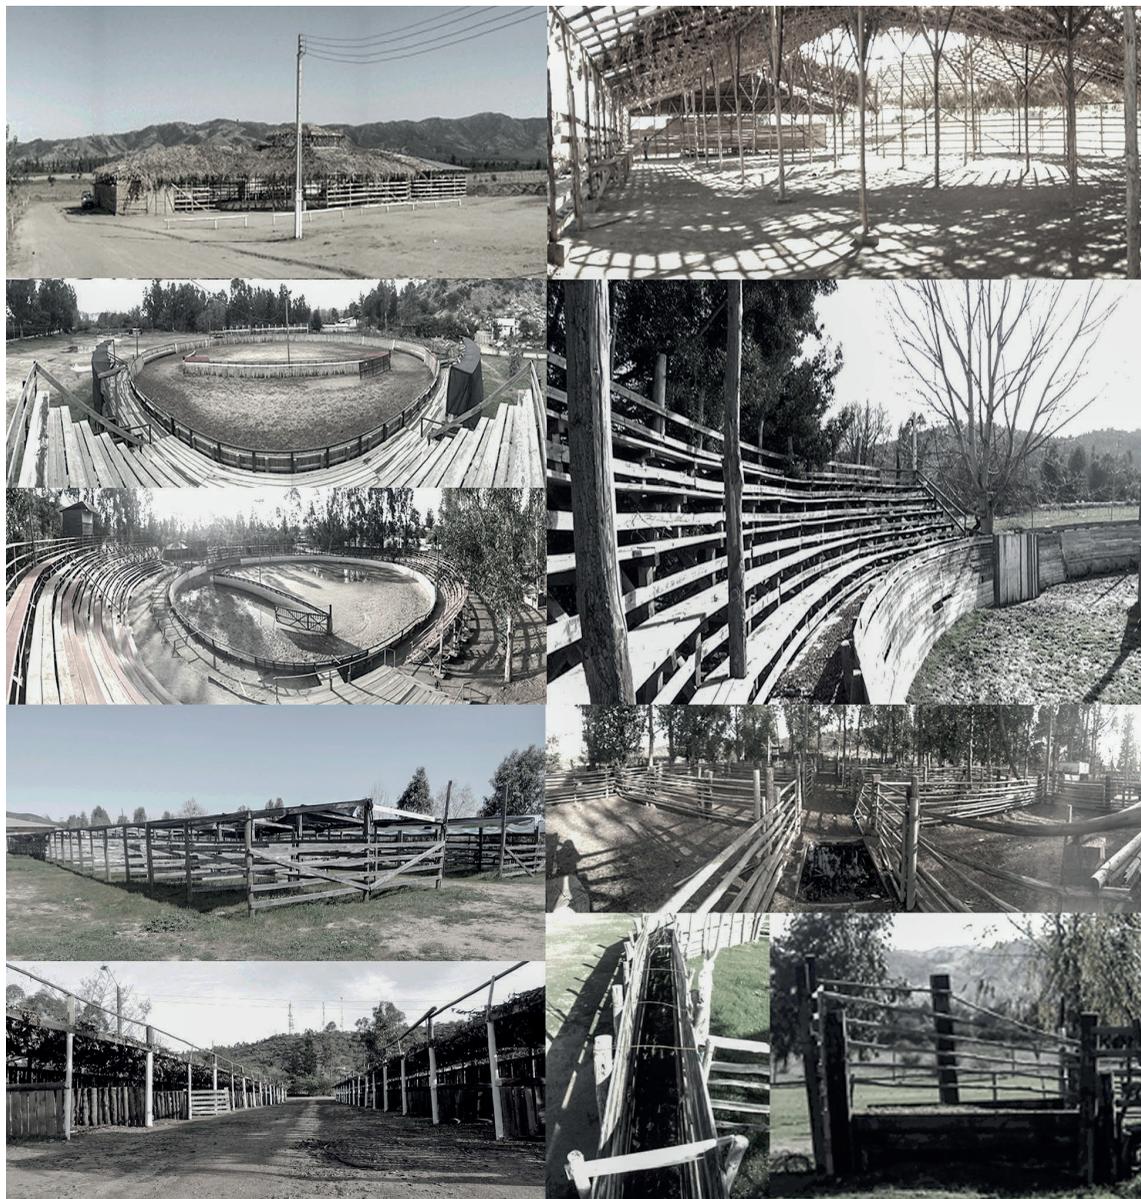
Figura 3 Piezas Colectivas. De arriba hacia abajo: Ramada, medialuna, graderías, corrales, pesebreras, apiñadura, manga y descargadero. Fuente: Fotografías de los autores.

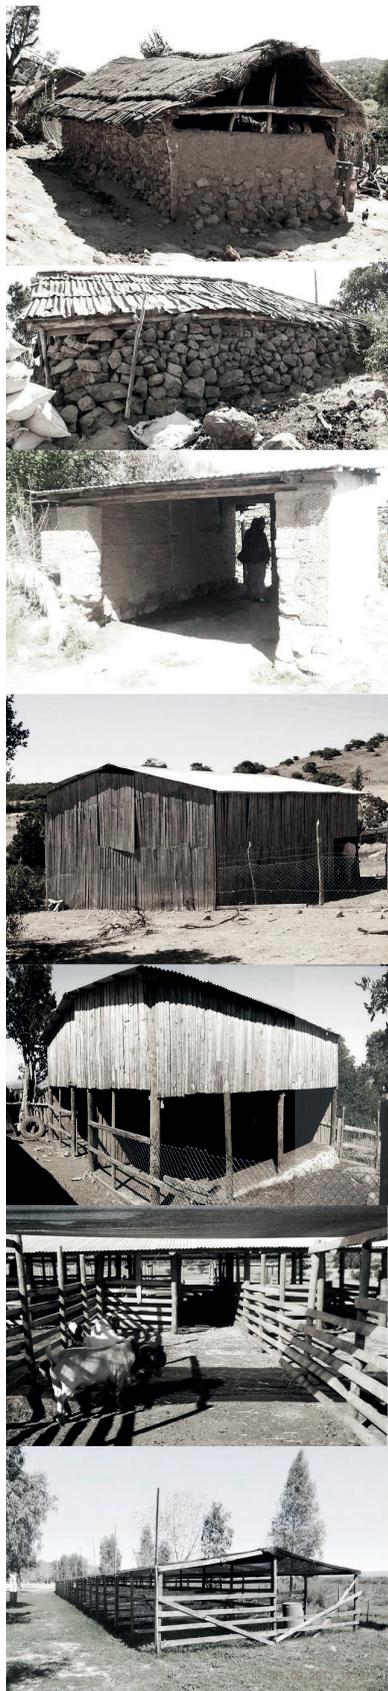
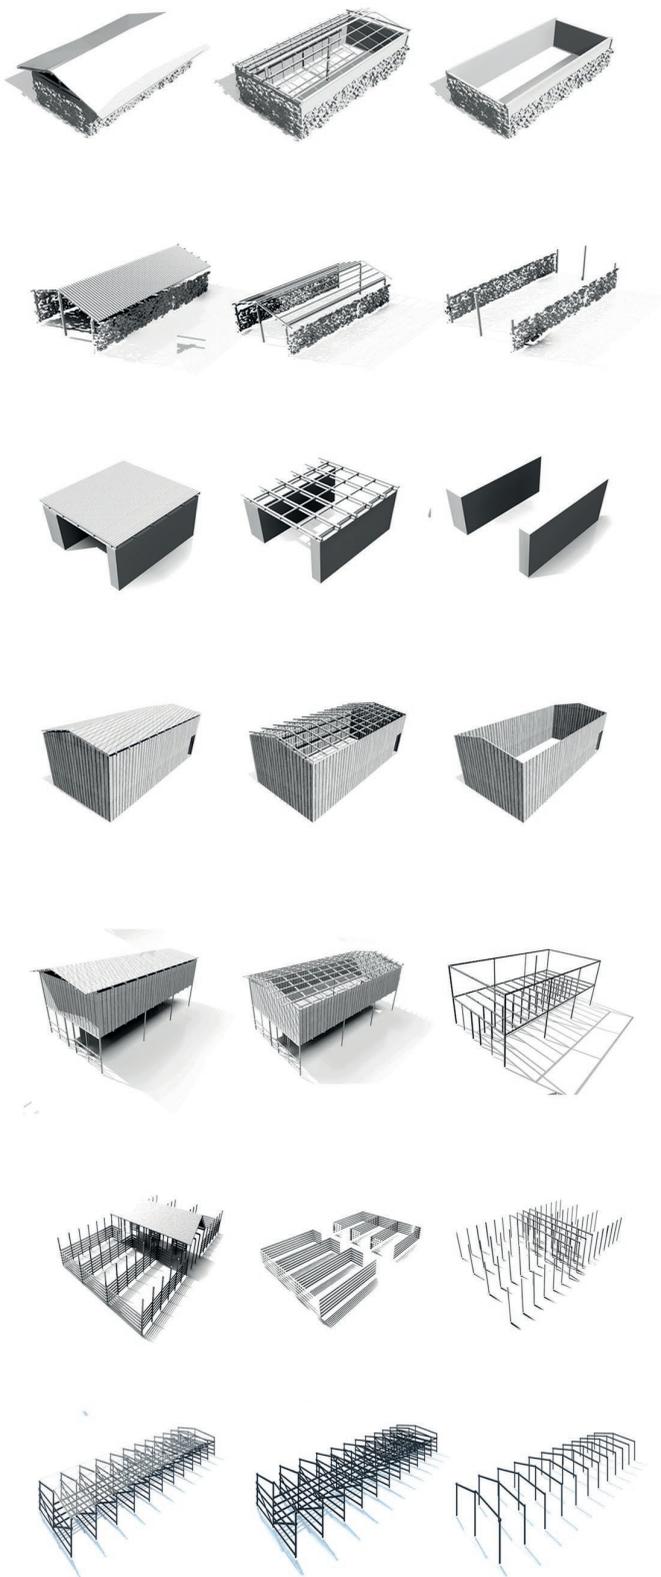
Figura 4 Piezas Productivas: Galpones, corrales y graneros. Fuente: Elaboración de los autores.

[9] La tapa, que es una madera (pino) en estado natural defectuosos con manchas y restos de corteza, posee una cara y dos cantos rectos. Su dimensión recurrente es de 1" x 4" x 3.20 metros. El polín o rollizo es un material usado en los parronales de las viñas y sus dimensiones son de 2" - 3" - 4" x 2.44 metros. La vara de eucalipto, algunas industrializadas y otras en estado natural, tienen dimensiones de 2" - 3" - 4" x 3.00 - 6.00 metros. Los postes son pinos radiatas impregnados usados para cableados eléctricos y telefónicos, y poseen dimensiones de entre 4" y 7", con alturas de 3.00, 6.00 y 7.00 metros.

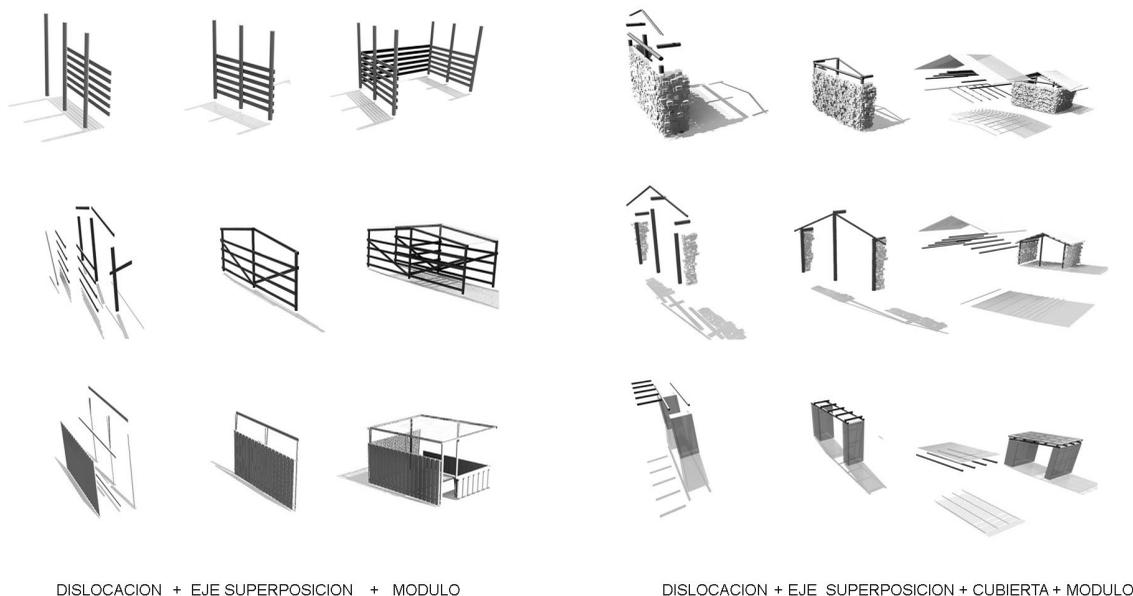
DISLOCACION + EJE SUPERPOSICION + MODULO

Figura 6 Ensamble, superposición y dislocación. Fuente: Elaboración de los autores.

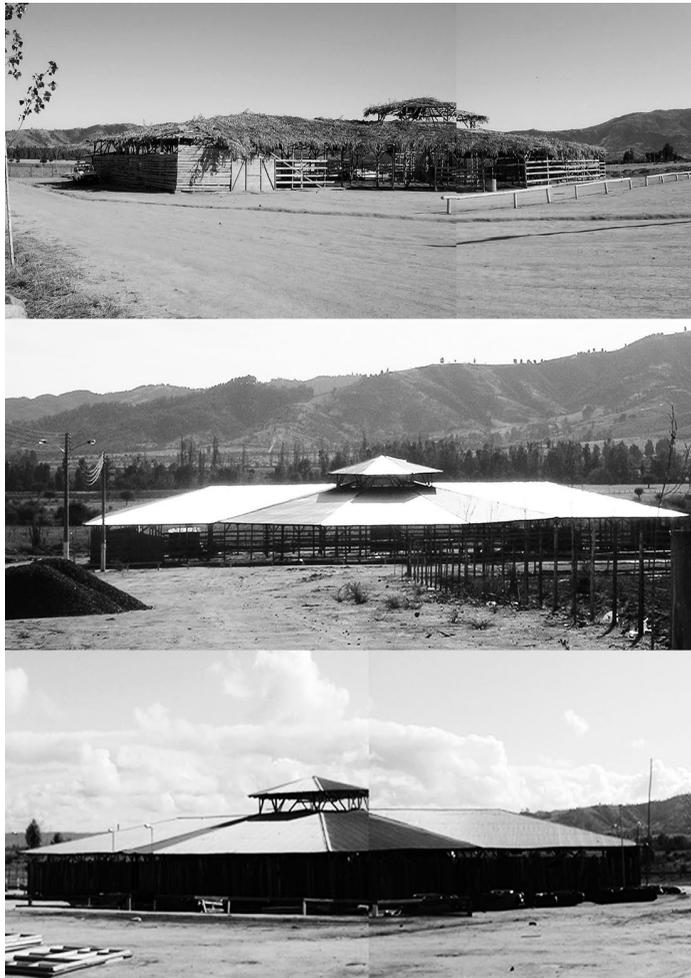
Figura 7 Ramada Lolol. Ensamble, superposición y dislocación. Fuente: Elaboración de los autores.

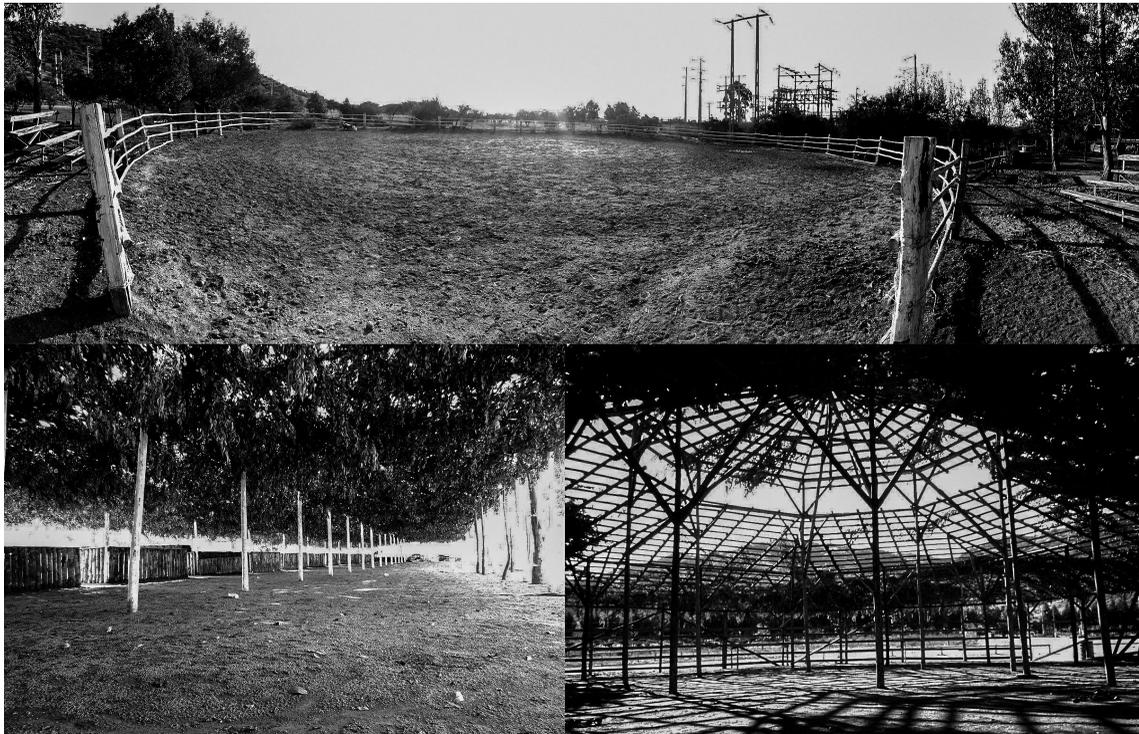
Figura 8 Volumen de aire. Picadero Chépica, Feria Marchihue y Ramada Lolol. Fuente: Fotografías de los autores.

Las piezas responden a requerimientos diversos, pero siempre con la variable limitada de recursos y medios disponibles. Esto determina que las piezas rurales busquen, con la mayor habilidad posible, estructurar, limitar o contener el mayor volumen de espacio. Tal condición reiterativa define estructuras como envolventes y envolventes como límites del espacio: rodeos, ramadas, galpones, corrales y paraderos se exponen, entonces, como perímetros continuos que articulan un vacío continuo para su ocupación (Figura 8).

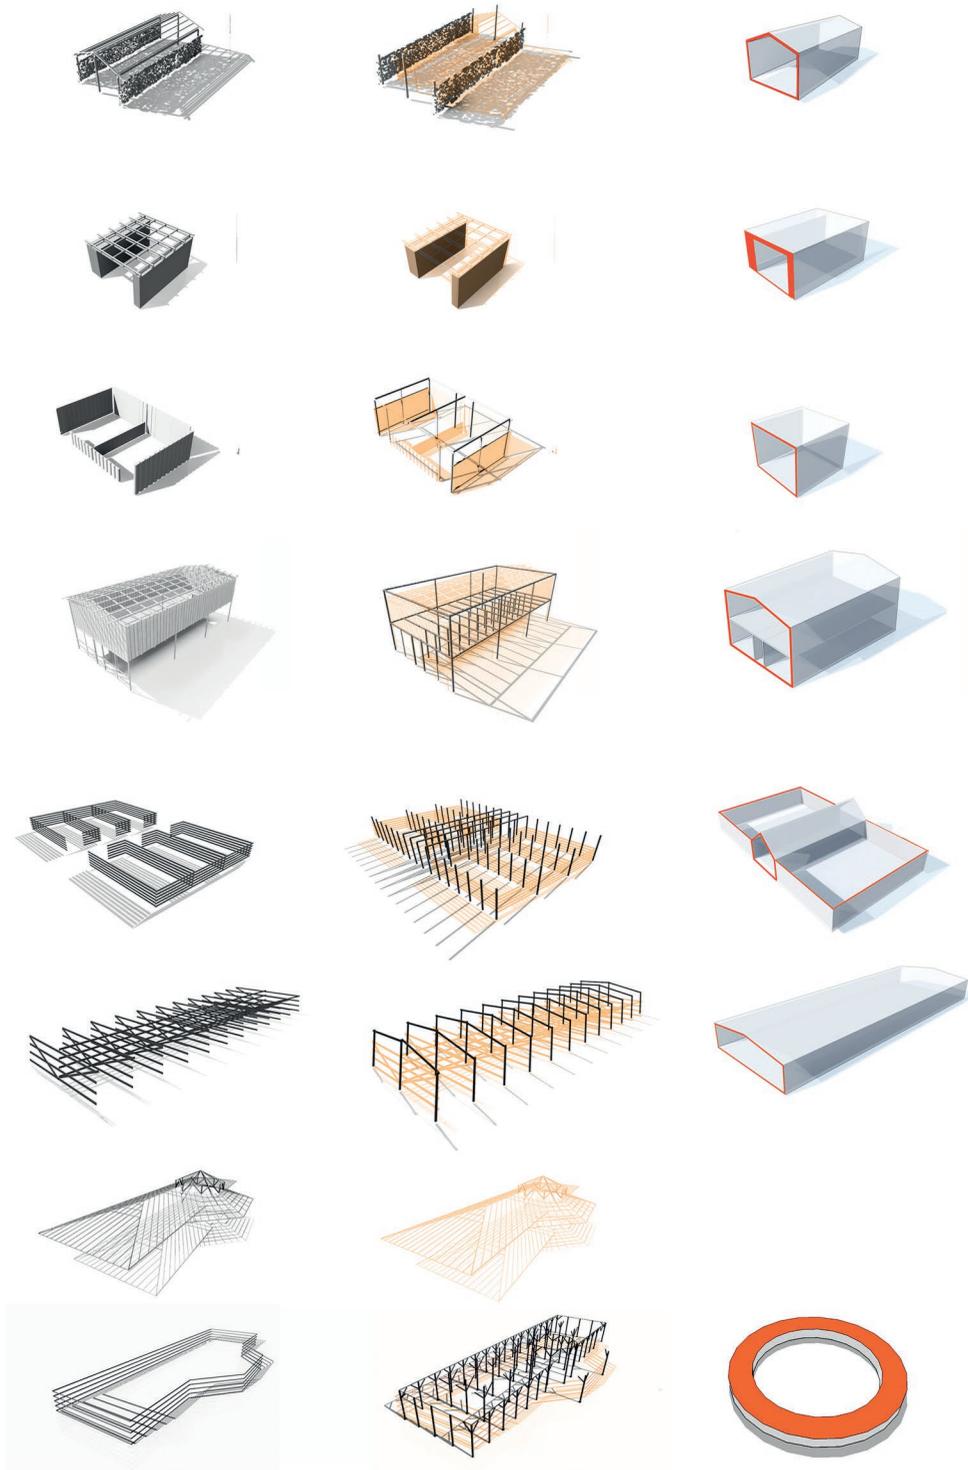
Figura 9 Economía Espacial. Envolverte + Estructura = Volumen de aire. Fuente: Elaboración de los autores.
