# TERMOGRAFÍA INFRARROJA PARA EL DIAGNÓSTICO TÉRMICO CONFIABLE CON ALTA REPLICABILIDAD Y BAJO COSTO DE VIVIENDAS EN MENDOZA, ARGENTINA

CAROLINA GANEM KARLEN

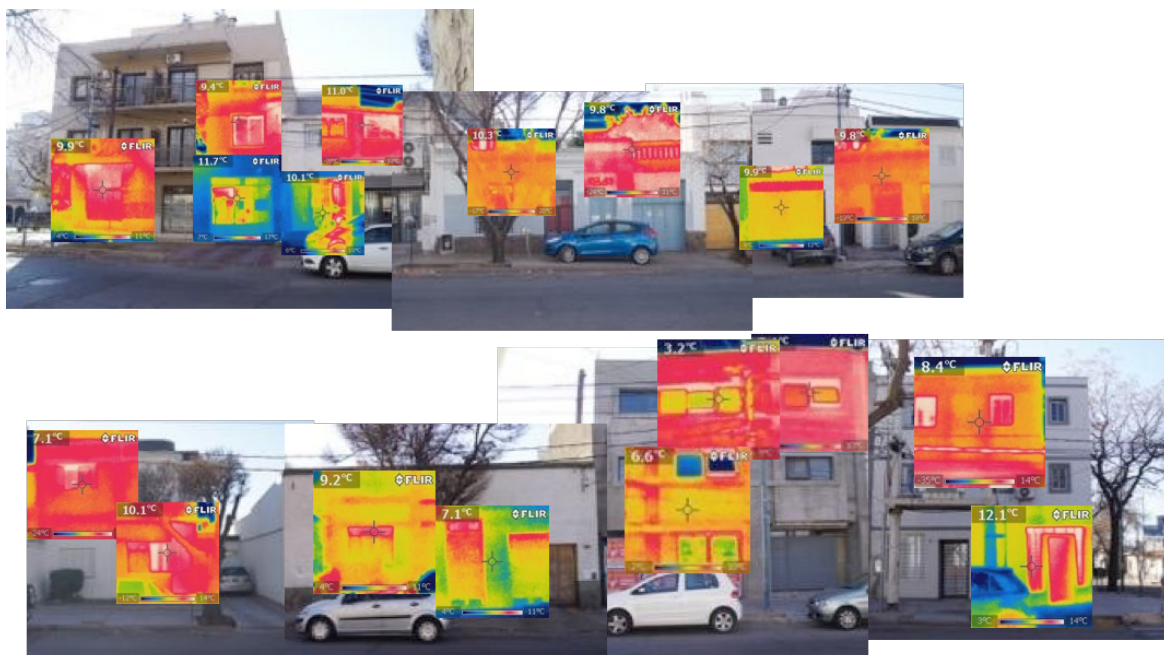
Figura 2. Perfiles urbanos que ilustran la metodología empleada para el relevamiento mediante fotografías y termografías. Calle Tucumán numeración entre el 700 y el 800. Barrio Bombal Sur, Mendoza. Fuente: Elaboración de la autora.

Se tomaron imágenes termográficas acompañadas por imágenes fotográficas para observar la diversidad de comportamientos de las diferentes viviendas en los dos momentos pautados para evitar la incidencia de la radiación solar directa: a la mañana, temprano, y a la tarde-noche. En la Figura 2 se muestran algunos ejemplos del relevamiento efectuado.

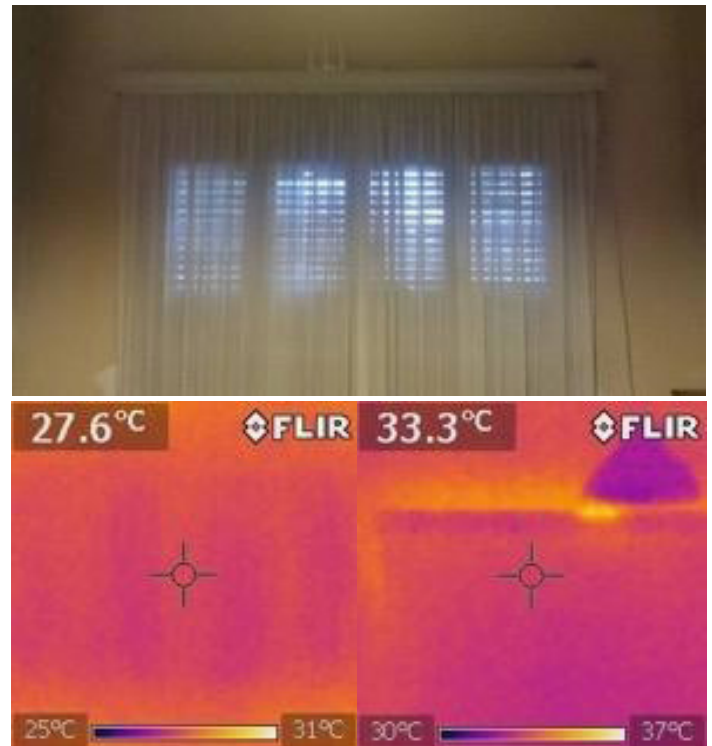
Figura 4. De izquierda a derecha: (a) Fotografía de la pared interior. (b) Imagen termográfica a las 7 am. (c) Imagen termográfica a las 8 pm. Fuente: Elaboración de la autora.

La Figura 4 muestra, de izquierda a derecha, una fotografía de la fachada Norte desde el espacio interior, la imagen termográfica registrada temprano por la mañana, a las 7 am, y la imagen termográfica registrada a la tarde-noche, a las 8 pm.

La escala de temperaturas en el registro termográfico efectuado a la mañana temprano varía entre  $25^\circ \text{C}$  y  $31^\circ \text{C}$ , mientras que en la tarde-noche, las temperaturas registradas varían entre  $30^\circ \text{C}$  y  $37^\circ \text{C}$ . Las temperaturas superficiales oscilan entre  $5^\circ \text{C}$  y  $6^\circ \text{C}$ , mientras que la temperatura del aire sólo varía  $1^\circ \text{C}$ . La masa del edificio se ha enfriado con las menores temperaturas nocturnas; sin embargo, como las ventanas permanecen cerradas, la temperatura del aire se mantiene.

Se puede observar que, en la mañana temprano, las temperaturas que evidencia la imagen termográfica son casi homogéneas, entre  $27^\circ \text{C}$  y  $28^\circ \text{C}$ . En el caso de la imagen de la tarde-noche, las temperaturas de cada elemento constructivo varían y es posible identificar con mayor claridad la ubicación de la ventana en la pared. Por ejemplo, se observa cómo el

calor se conserva sobre la estructura superior que contiene a la cortina.

Nótese que la temperatura superficial en la tarde-noche en el interior de la vivienda (Figura 4 (c)) y la correspondiente al exterior (Figura 5 (c)) se encuentran en el mismo rango entre: 30°C y 36 / 37 °C.

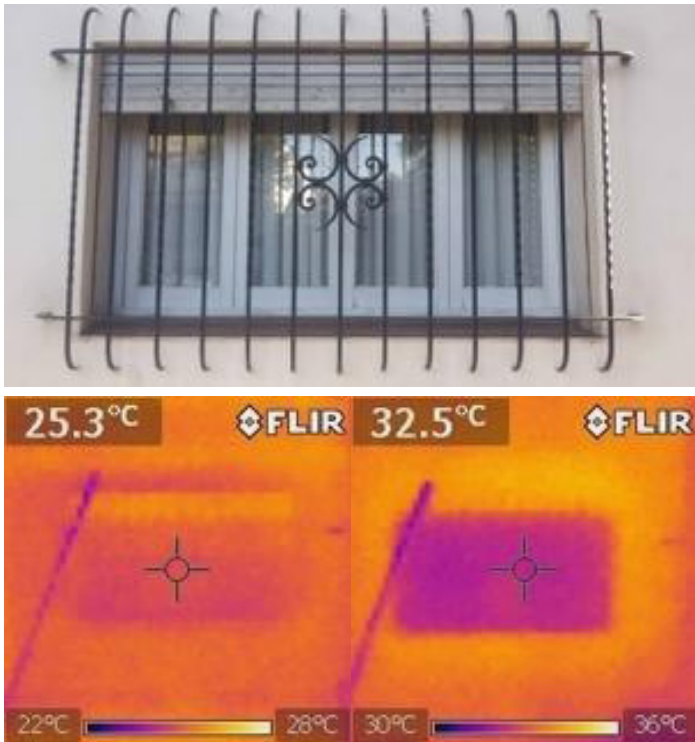
Figura 5. De izquierda a derecha: (a) Fotografía de la fachada Norte desde el exterior. (b) Imagen termográfica, a las 7 am. (c) Imagen termográfica a las 8 pm. Fuente: Elaboración de la autora.

La Figura 5, de izquierda a derecha, muestra una fotografía de la fachada Norte desde el espacio exterior, la imagen termográfica registrada temprano por la mañana y la imagen termográfica registrada a la tarde-noche.

La escala de temperaturas en el registro termográfico efectuado a la mañana temprano varía entre 22°C y 28°C, mientras que en la tarde noche, las temperaturas registradas varían entre 30°C y 36°C. Las temperaturas superficiales varían 8°C, mientras que la temperatura del aire varía 10°C. La masa del edificio se ha enfriado con las menores temperaturas nocturnas y las temperaturas superficiales son cercanas a las temperaturas del aire.

En la imagen termográfica tomada en la mañana temprano, una vez más las imágenes son casi homogéneas, mientras que en el caso de la tarde-noche, las diferencias entre los materiales livianos y pesados de la envolvente se observan con claridad. La cortina de enrollar de madera presenta menores temperaturas que la pared de ladrillo macizo.
