ANÁLISIS DEL CONFORT TÉRMICO DE VIVIENDAS CON DIFERENTES SISTEMAS CONSTRUCTIVOS UBICADAS SOBRE 3000 M.S.N.M. EN LA ZONA RURAL ANDINA DE ECUADOR

THERMAL COMFORT ANALYSIS OF DWELLINGS WITH DIFFERENT CONSTRUCTION SYSTEMS LOCATED ABOVE 3000 M.A.S.L. IN THE RURAL ANDEAN ZONE OF ECUADOR

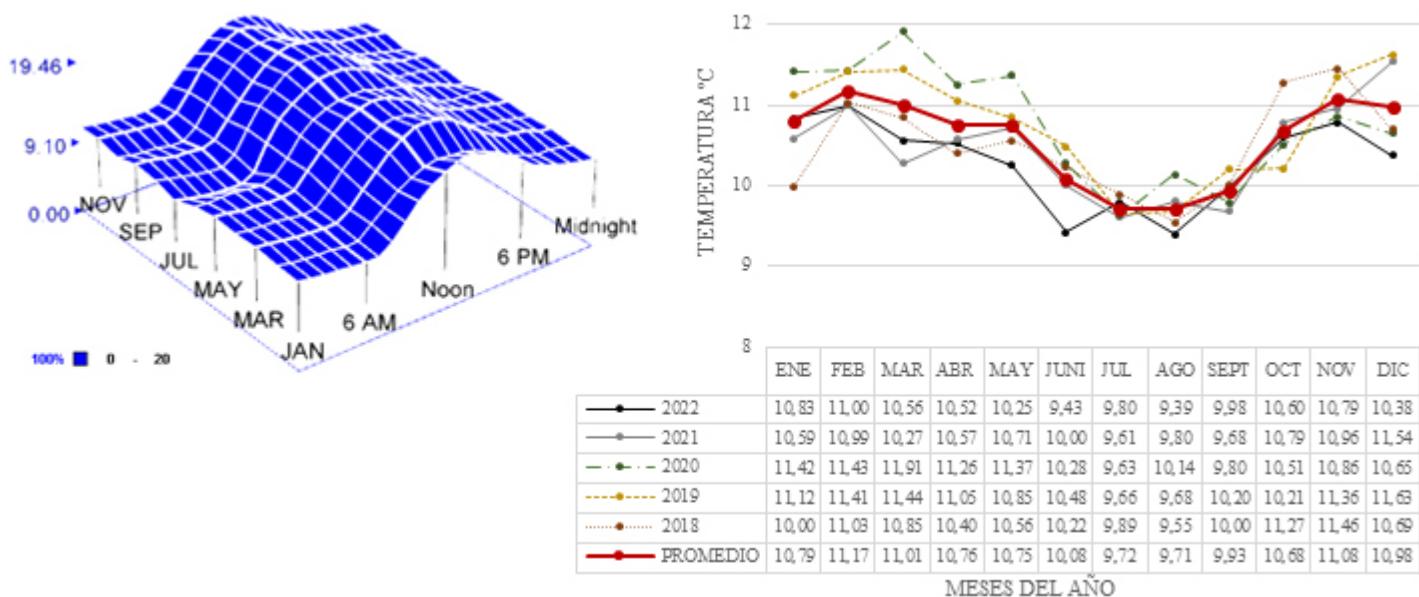
Figura 1. Temperatura mensual promedio del período 2018-2022. Fuente: INAHMI (2023).

La parroquia San Juan, (-1.633887, -78.781584), con una altitud de 3160 msnm está ubicada a 16 km de la ciudad de Riobamba-Ecuador. La Norma Ecuatoriana de la Construcción en su capítulo de Eficiencia Energética NEC-HS-EE (Ministerio de Desarrollo Urbano y Vivienda, 2018) determina que los asentamientos ubicados entre los 3000 y 5000 msnm corresponden a la zona climática fría 5, la que se asimila a la zona climática 5c según la clasificación ASHRAE 90.1. En los Andes centrales del Ecuador, la oscilación térmica no está relacionada con las estaciones del año, sino que se caracteriza por una marcada oscilación que se da entre el día y la noche como resultado de su ubicación geográfica en latitud y altitud. La Figura 1 presenta la temperatura mensual promedio del período 2018-2022, donde se identifica que la temperatura promedio mensual es de 10.55 °C. Los meses más fríos son julio, agosto y septiembre con una media de 9.71 °C, y el mes más caluroso es febrero con 11,17 °C (INAHMI, 2023). Esta información climática evidencia una baja variación estacional, típica de climas de alta montaña en zonas tropicales. También registra amplitudes térmicas diarias elevadas, como se observó el 3 de noviembre del año 2020, cuando la temperatura mínima fue de 0.3 °C y la máxima de 21.2 °C que resulta en una amplitud de 20,9 °C. Estos datos permiten contextualizar y justificar las condiciones climáticas bajo las que se evalúa el confort térmico de las viviendas en estudio y, junto con otros parámetros ambientales como la humedad relativa y la dirección del viento, contribuyen a una comprensión más precisa. En cuanto a la humedad

relativa, el promedio mensual es de 80,82%, que alcanza sus valores más altos en abril, mayo y junio. El viento predominante proviene del Este-Sureste, al ser los meses de agosto y septiembre los más ventosos con velocidades promedio de 2,41 y 2,48 m/s, respectivamente (INAHMI, 2023).

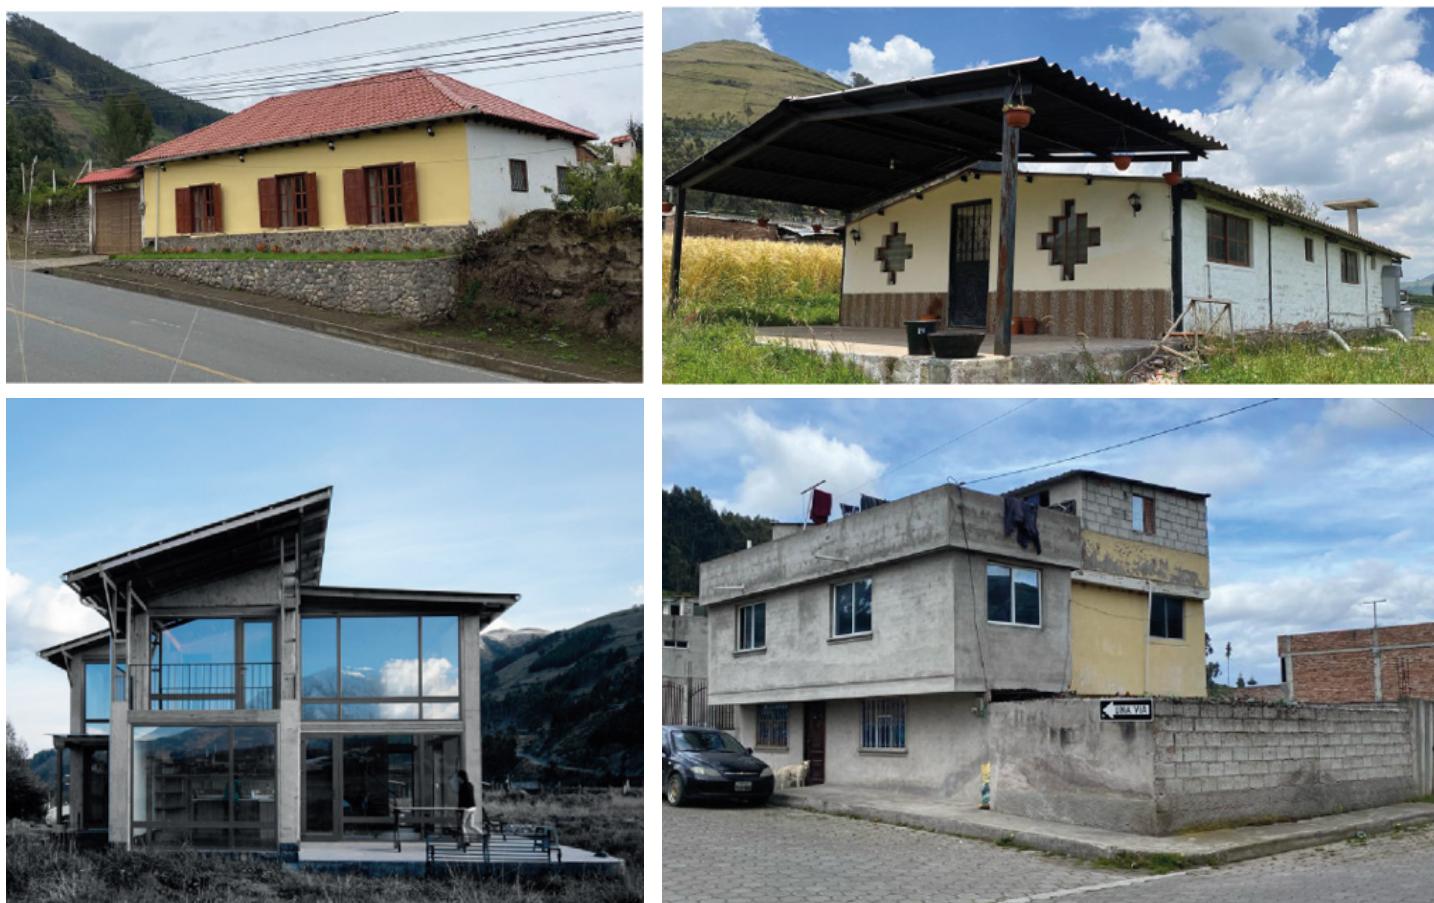
Figura 2. Casos de estudio seleccionados: (a) TRA-01 vivienda de tapial; (b) TRA-02 vivienda de fardos de paja; (c) CON-01 vivienda de ladrillo; (d) CON-02 vivienda de bloque de hormigón. Fuente: Elaboración de las Autoras.

Para este estudio se eligieron 4 viviendas, dos viviendas neo vernáculas construidas con materiales naturales, TRA-01 (108.72 m²) de un piso con paredes de tapial restauradas y TRA-02 (171.51 m²) de dos pisos con paredes de fardos de paja con diseño contemporáneo. Asimismo, dos viviendas con materiales modernos, de un piso CON-01 (89.20 m²) de ladrillo y dos pisos CON-02 (127.41 m²) de bloque de hormigón (Figura 2). En la Tabla 2 se presentan los sistemas constructivos, materiales y espesores de envolventes encontrados en las viviendas. En ninguna vivienda existe sistema de refrigeración mecánico instalado, ni sistema de calefacción en funcionamiento.

En cuanto al entorno inmediato de las viviendas, se encuentran ubicadas en un radio de 2 km. CON-02 está dentro del centro del poblado de San Juan con un entorno semi-consolidado, a diferencia de las demás viviendas que se encuentran aisladas por lo que presentan mejores prestaciones de iluminación y ventilación interior, pero más influencia de los vientos predominantes del Este (Tabla 1).

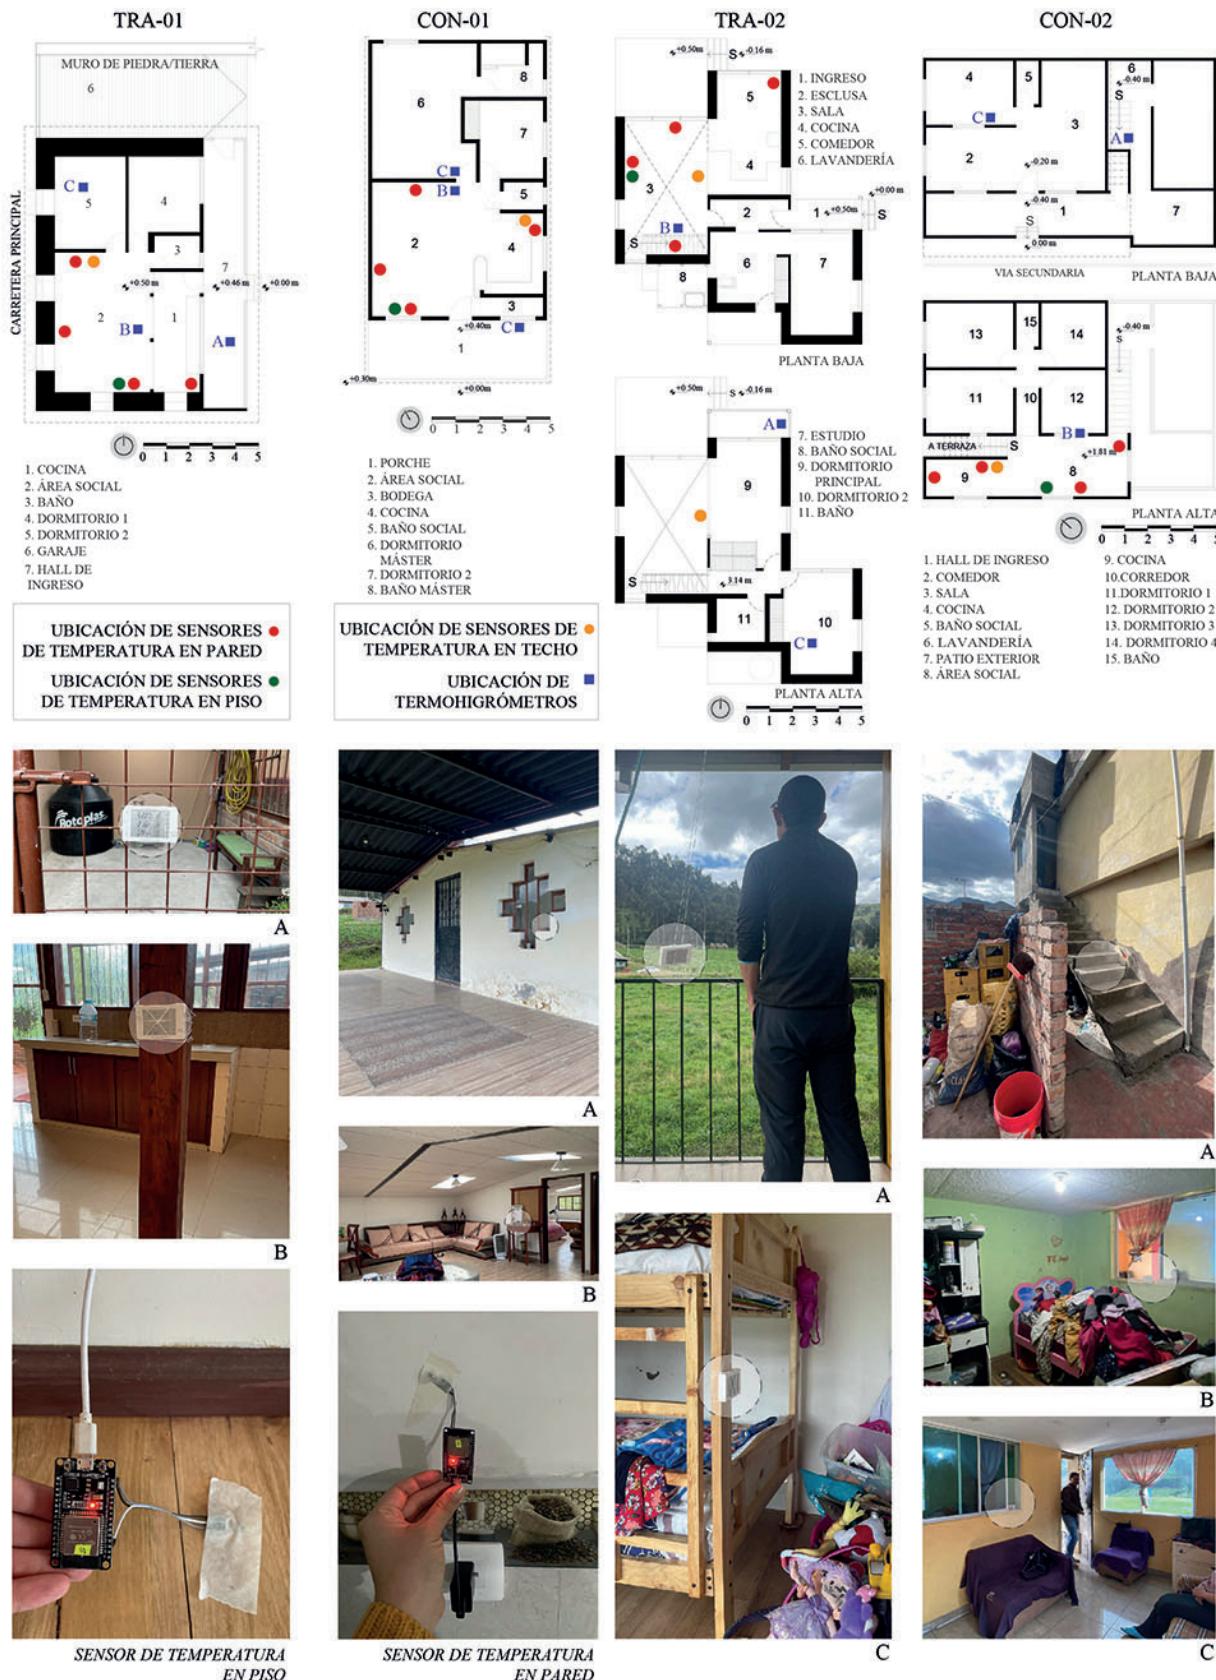
Figura 3. Plantas y ubicación de equipos en casos de estudio. Fuente: Elaboración de los Autores.

En esta etapa se colocaron equipos para medición de temperatura del aire, humedad relativa y sensores de temperatura superficial. En la Figura 3 se presentan las ubicaciones en los planos arquitectónicos y fotografías de colocación al interior y exterior, mientras que la Tabla 3 muestra especificaciones de los equipos de medición.

Se colocaron 3 termohigrómetros en cada vivienda (Figura 3), uno al exterior (A), otro en el área social interior (B) y el tercero en el dormitorio más frío (C). Los sensores interiores se colocaron en el centro de las habitaciones o a 1m mínimo de distancia de las paredes exteriores, y a 1,10m de altura que sigue las directrices de la Norma Española UNE-EN ISO 7726, la que indica que "cuando no sea posible interrumpir la actividad en curso, es necesario situar los sensores en posiciones tales que los intercambios térmicos sean aproximadamente iguales a aquéllos a los que la persona esté expuesta" (UNE-EN ISO 7726, 2020). Los sensores exteriores se colocaron en un lugar protegido de la lluvia y de la radiación solar directa.

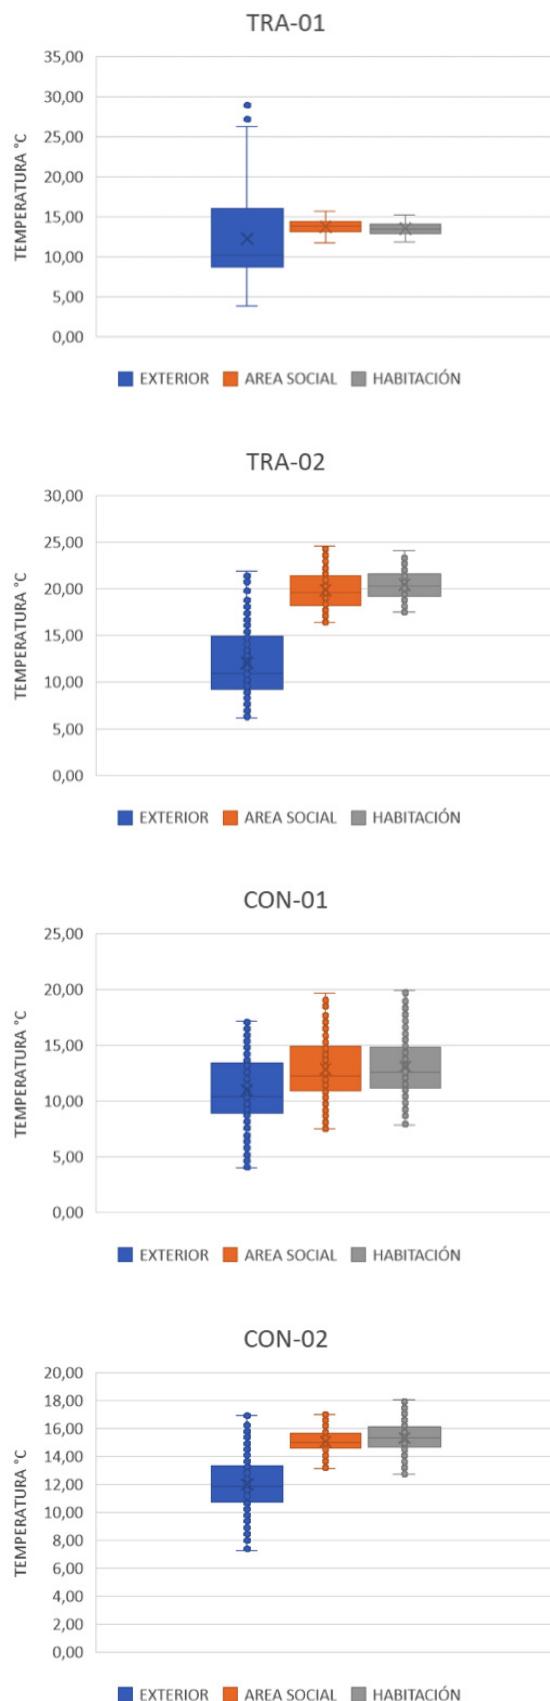
Figura 4. Temperaturas mínimas, máximas y promedio de cada caso de estudio. Fuente: Elaboración de los Autores.

En la Figura 4 se observan las temperaturas mínimas, máximas y promedio de los espacios monitorizados. Durante la monitorización de temperatura del aire exterior de las viviendas (Figura 5), se registraron las temperaturas más bajas en la madrugada entre las 3h00 y 6h00, mientras que, las temperaturas más altas se registran durante las 14h00 y 16h00.

La vivienda de un piso TRA-01 registró una temperatura exterior mínima de 3,77°C, máxima de 29,33°C y promedio 12,22°C. En el área social (B), la temperatura mínima absoluta fue de 11,70°C, mientras que en la habitación (C) fue 11,80°C, con una temperatura promedio de aproximadamente 13,00°C. Las paredes de tapial de 0,80 m de espesor aportaron una baja transmitancia térmica (Tabla 2) y una amplitud térmica máxima de 3°C al interior.

La vivienda TRA-02 presentó en el exterior una temperatura mínima de 6,15°C, máxima de 21,95°C y promedio 12,07°C. El área social osciló entre 16,43 y 21,95°C y la habitación de 17,50 a 24,05°C. La temperatura promedio en el área social fue 19,88°C y en la habitación 20,46°C, en la segunda planta es ligeramente más alta posiblemente por radiación solar captada en cubierta. La amplitud térmica máxima fue de 7,52°C, el diseño contemporáneo incluyó paredes de fardos de paja como material aislante. Este sistema contribuye a incrementar hasta 9°C la temperatura interior respecto al exterior, según Suasaca Pelinco et al. (2020).

La vivienda CON-01 de un piso mostró una amplitud térmica máxima de 11,17°C, con paredes de ladrillo de 0,10m. En el área social (B), la temperatura mínima absoluta

fue de 7,52°C, y en la habitación (C) descendió a 7,87°C. La temperatura promedio interior fue aproximadamente 13°C y en el exterior 11°C, con fluctuaciones de temperaturas del día a la noche similares en interior y exterior.

La vivienda CON-02 de dos pisos de hormigón y bloque, registró una oscilación térmica regular. Los promedios de temperatura fueron al exterior 12°C, área social 15,07°C y habitación 15,33°C. Los espacios interiores mostraron temperaturas mínimas de 13,10 °C (B) y 12,75°C (C) y máximas de 17°C (B) y 18°C (C).

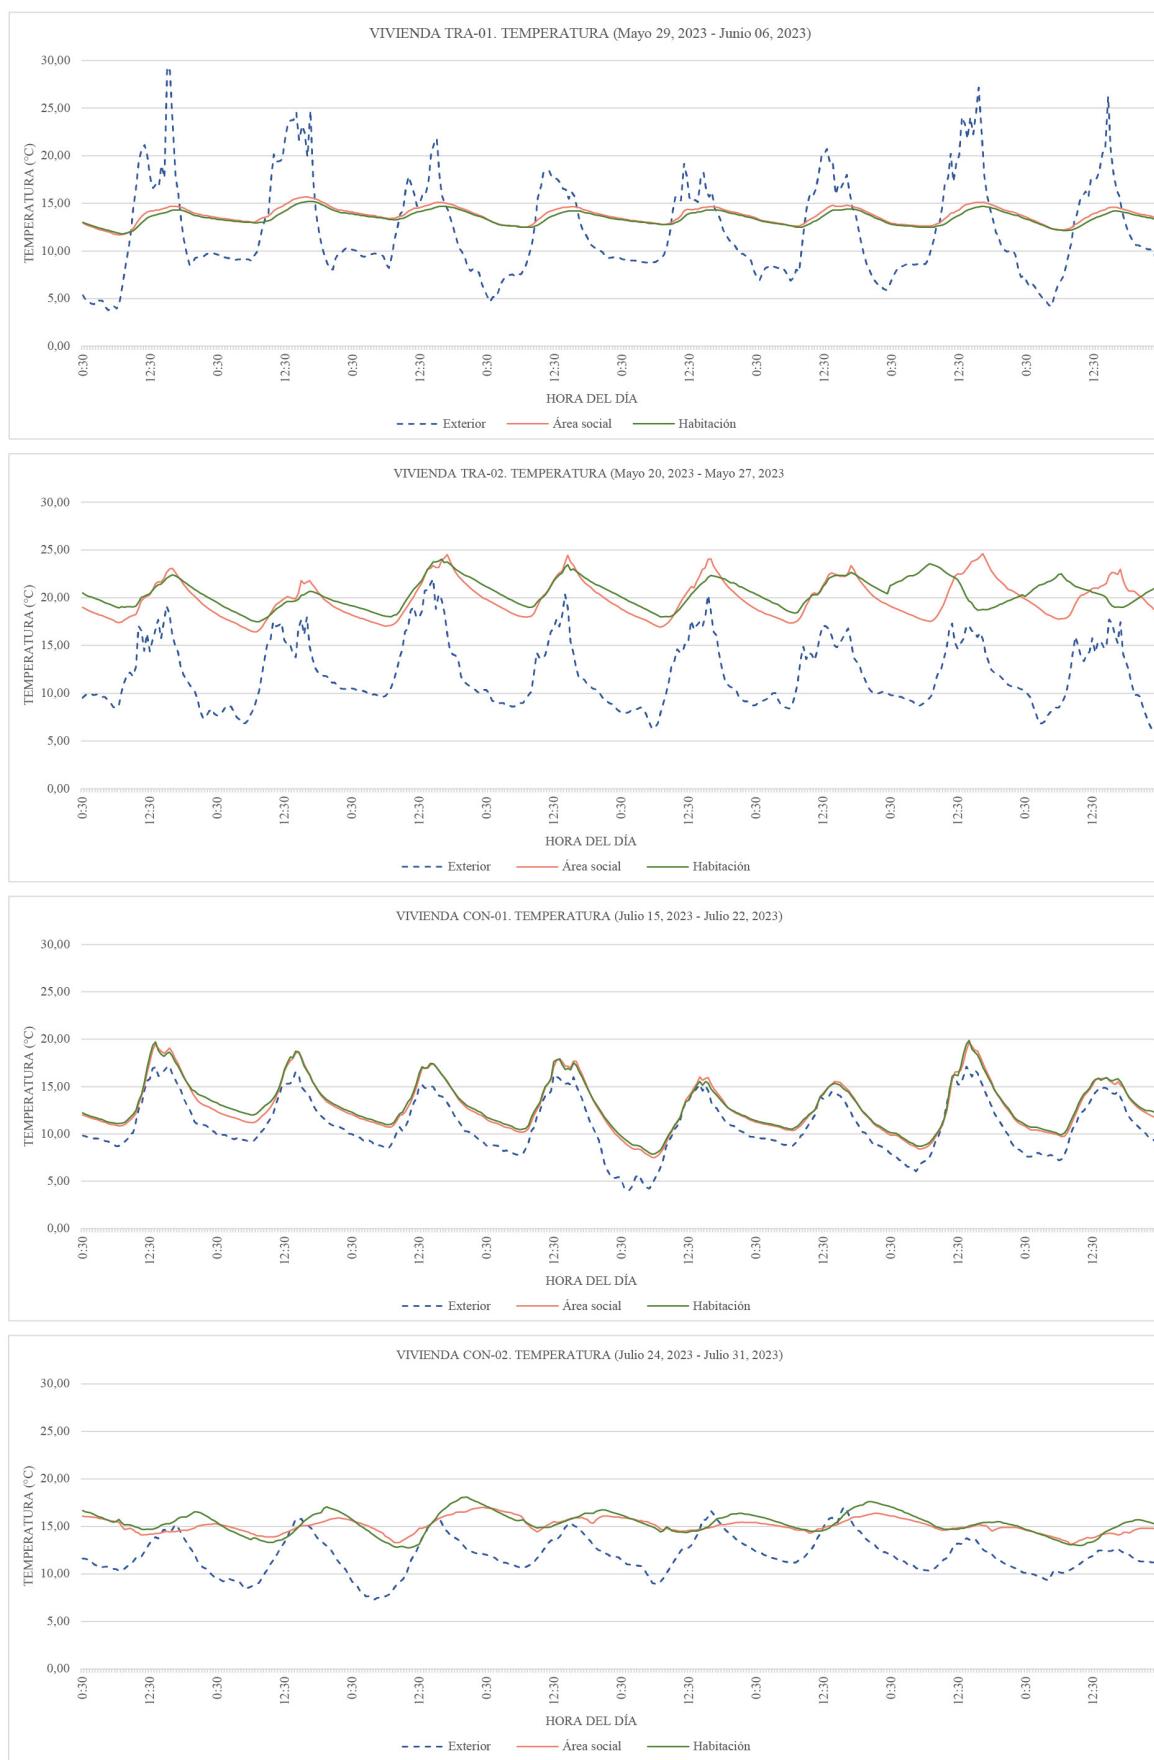
Figura 5. Monitoreo de temperatura interna y externa. Fuente: Elaboración de los Autores.

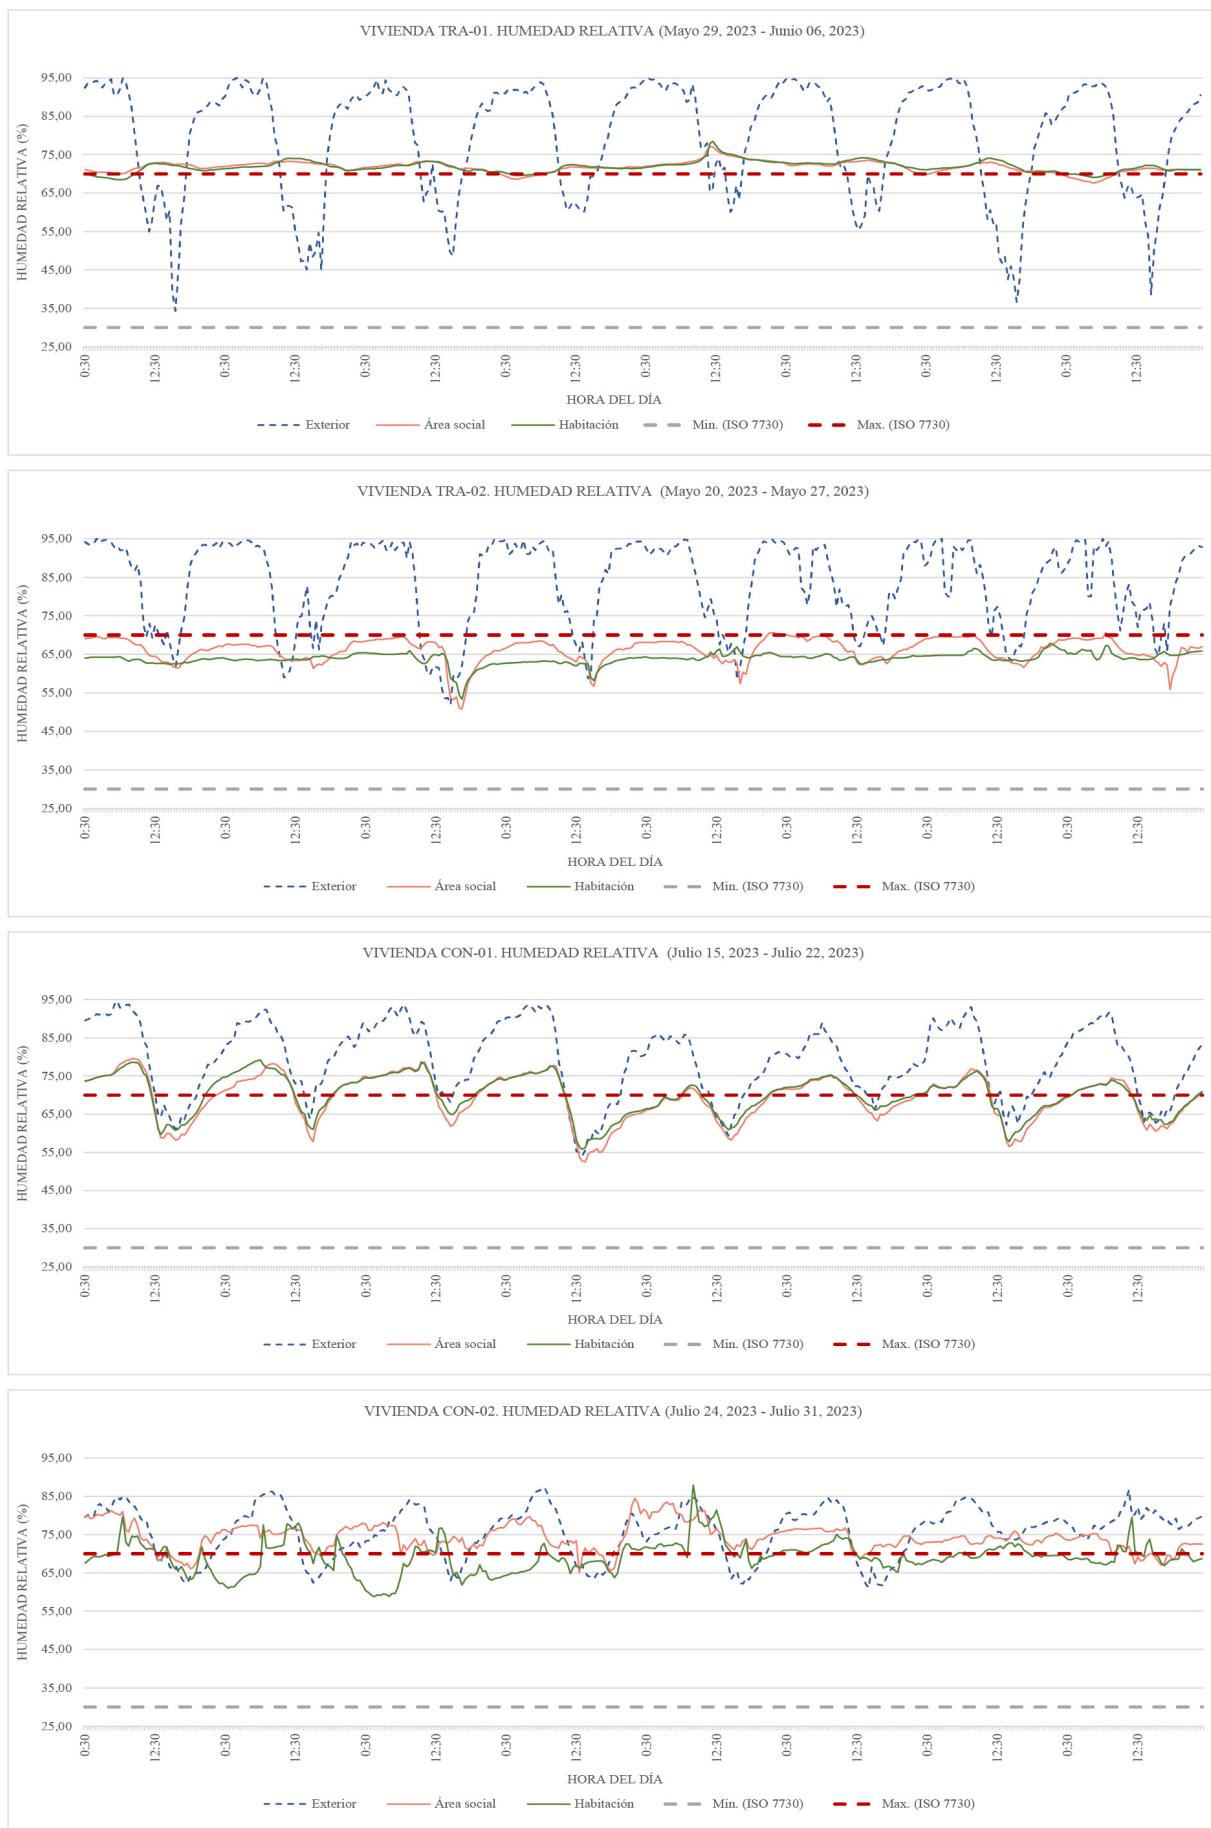
Figura 6. Monitoreo de humedad relativa interior y exterior. Fuente: Elaboración de los Autores.

La humedad relativa (HR) en el exterior de las 4 viviendas estudiadas fluctúa entre 35% y 95%, al ser mayor cuando la temperatura es menor y viceversa (Figura 6).

En cuanto a la HR interior, los límites según la Norma Técnica Ecuatoriana [NTE] INEN-ISO 7730 son 30% al 70%. El área social (B) de la vivienda TRA-01 estuvo dentro de los límites solo el 9,92% del tiempo monitoreado, semejante a la habitación (C) con 10,44%. En la vivienda CON-01 el área social (B) y la habitación (C) estuvieron dentro del límite 48,56% y 46,48% respectivamente. Este resultado se debe a que la alta transmitancia térmica de los materiales de la cubierta, en este caso fibrocemento y láminas translúcidas, de la vivienda CON-01 permiten la transmisión acelerada de calor, que incrementan la temperatura interior en ciertas horas del día, por ende, que disminuye el valor de la humedad relativa.

Durante todo el tiempo de monitoreo, la vivienda TRA-02 estuvo dentro de los límites de HR. El área social (B) de la vivienda CON-02 solo estuvo el 12,53% del tiempo a diferencia de la habitación (C) que estuvo dentro de los límites el 59,79%. Esto se debe a que el área social (B) de la vivienda CON-02 se encuentra en planta baja y por la presencia de un cerramiento de mampostería y ausencia de superficie acristalada, no ingresa calor por radiación.

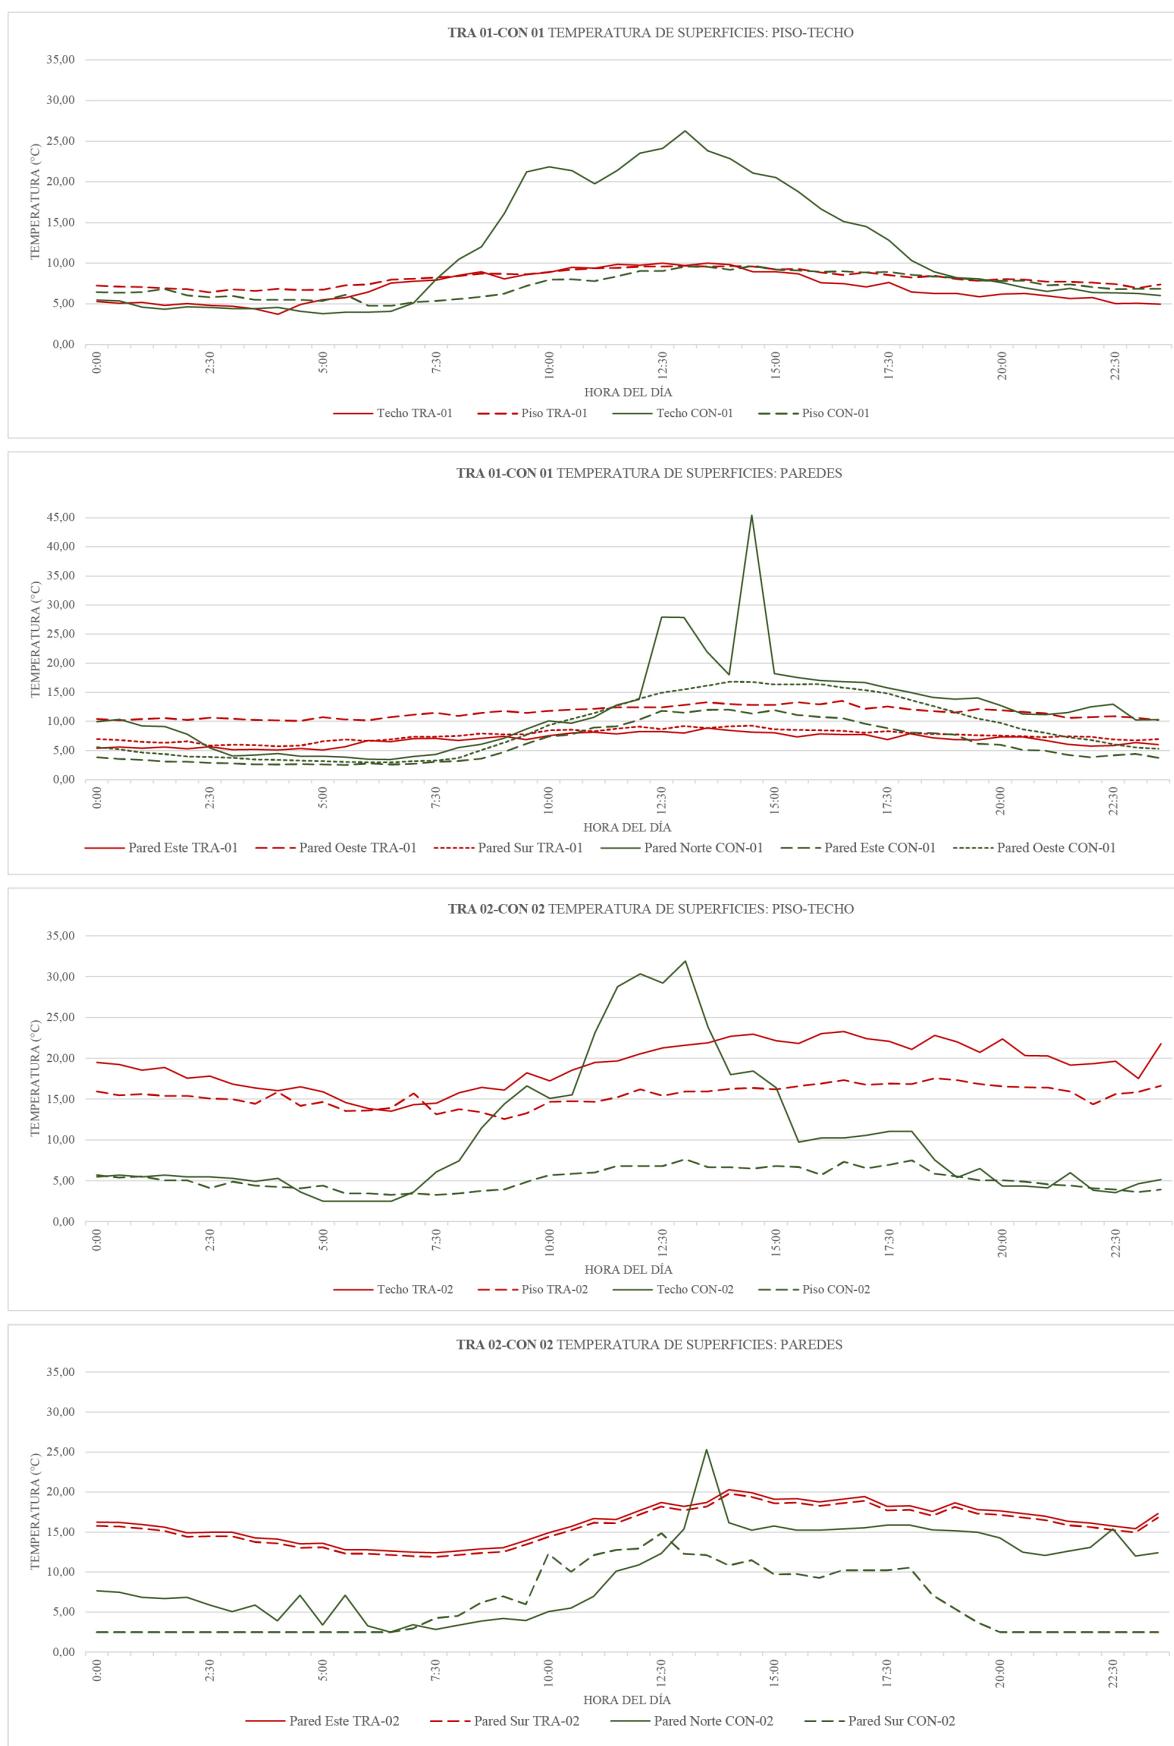
Figura 7. Temperatura de superficies. Fuente: Elaboración de los Autores.

En TRA-01, las temperaturas del piso y techo, con valores U de 1,53 W/m²K y 2,87 W/m²K respectivamente (Tabla 2), mostraron oscilaciones mínimas de 3,22°C y 6,28°C.

La vivienda CON-01, con un valor U del techo de 5,21 W/m²K, presentó una variación de temperatura superficial interna de hasta 20°C. Esta marcada oscilación podría estar asociada no solo al bajo rendimiento térmico de la cubierta, sino también a una alta exposición a radiación solar durante el día y a la presencia de superficies translúcidas. Las temperaturas de las superficies de las paredes de la vivienda TRA-01, las que poseen un valor U de 0,94 W/m²K a pesar de presentar valores de temperatura bajos, se mantuvieron en un rango de oscilación mínimo y constante (Figura 7). En la vivienda CON-01, las paredes poseen un valor U de 3,10 W/m²K por lo que se observa en la Figura 8 la ganancia y pérdida acelerada de calor.

En cuanto a las viviendas de dos plantas, la vivienda TRA-02 con un valor U en piso de 0,55 W/m²K y en techo de 0,45 W/m²K se mantuvieron en un rango de oscilación constante, a pesar de la amplitud térmica diaria del exterior. Sin embargo, el techo de la vivienda CON-02, el que posee un valor U de 4,02 W/m²K evidencia una ganancia y pérdida significativa de calor (Figura 7).

Se presentó el mismo caso, un rango de oscilación mínimo y constante en las paredes de la vivienda TRA-02, las que poseen un valor U de 0,21 W/m²K. Por otro lado, la temperatura de las paredes de la vivienda CON-02 cuyo valor U es de 2,83 W/m²K sufrió un cambio brusco de al menos 20°C entre las 11:00 y 15:00 horas.

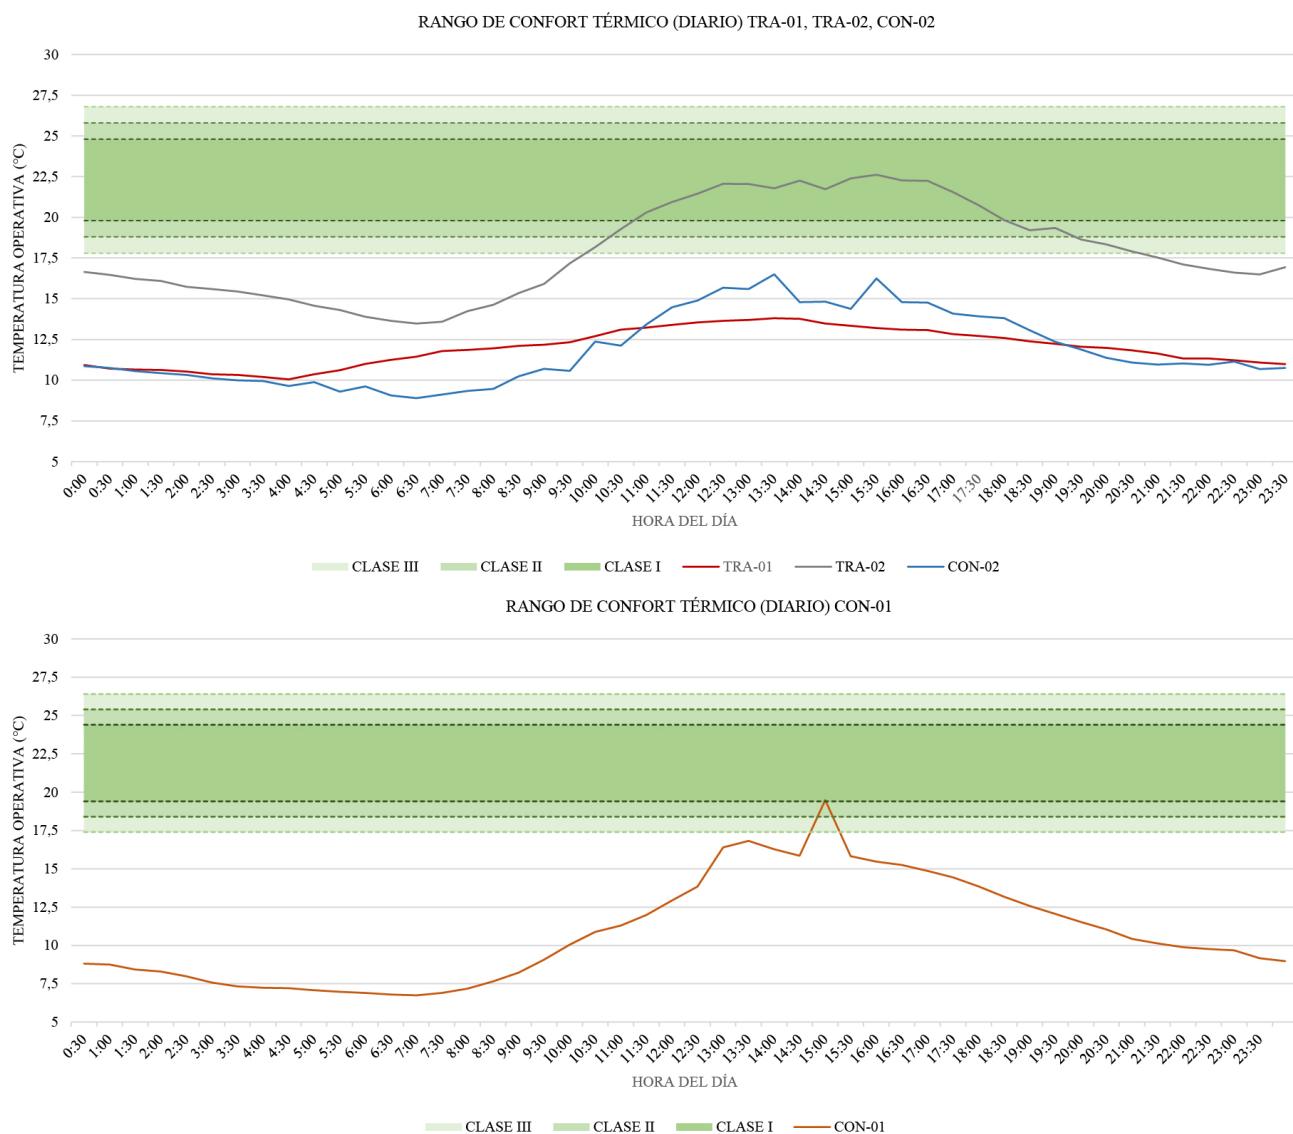
Figura 8. Confort térmico casos de estudio. Fuente: Elaboración de los Autores.

Las viviendas TRA-01 y CON-01 se encuentran por debajo de la zona de confort, como se observa en la Figura 8. Sin embargo, la vivienda TRA-01 presenta una temperatura más constante que la vivienda CON-01. En esta última, los picos de temperatura más elevados provocaron que, en promedio, alcance un período diario de confort de 0,75 horas (Figura 9).

En la vivienda TRA-01, la temperatura operativa se encontraba entre 4°C y 8°C fuera del rango de confort térmico en comparación con la vivienda CON-01 donde existen horas durante el día en las que está 12°C fuera del rango de confort térmico.

Con respecto a la vivienda TRA-02, con temperaturas extremas en el exterior se encuentra apenas 4°C fuera del rango de confort térmico y presenta 9 horas de confort diarias en promedio (Figura 9). Esto responde al uso de materiales aislantes en la envolvente y al uso de superficies acristaladas con un valor U de 2,75 W/m²K. La vivienda CON-02, a pesar de tener 0 horas de confort diarias en promedio, existen horas durante el día que apenas está a 1°C fuera del rango de confort y en las temperaturas más extremas está a 10°C fuera del rango de confort térmico.

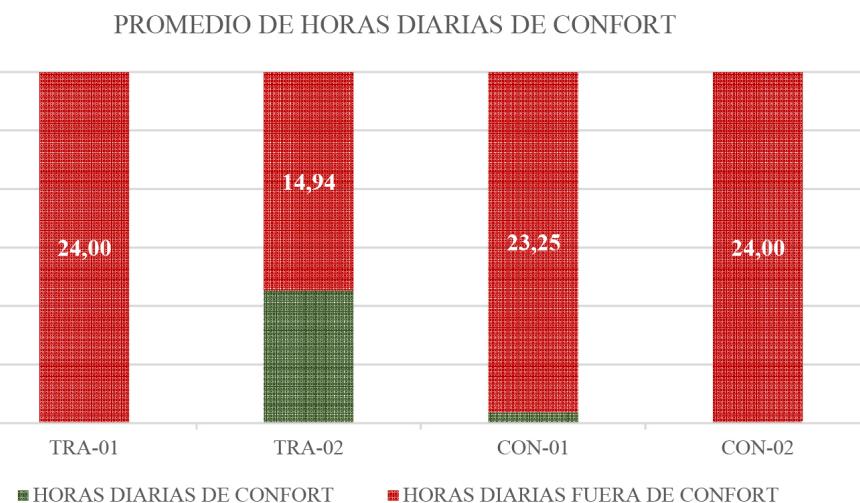
Figura 9. Promedio de Horas de Confort Térmico diarias. Fuente: Elaboración de los Autores.
