INTERVENCIÓN ARQUITECTÓNICA Y SUSTENTABILIDAD URBANA DEL PATRIMONIO HISTÓRICO¹.

ARCHITECTURAL AND URBAN SUSTAINABILITY INTERVENTION OF HISTORICAL HERITAGE

Miriam Erij Abramson¹

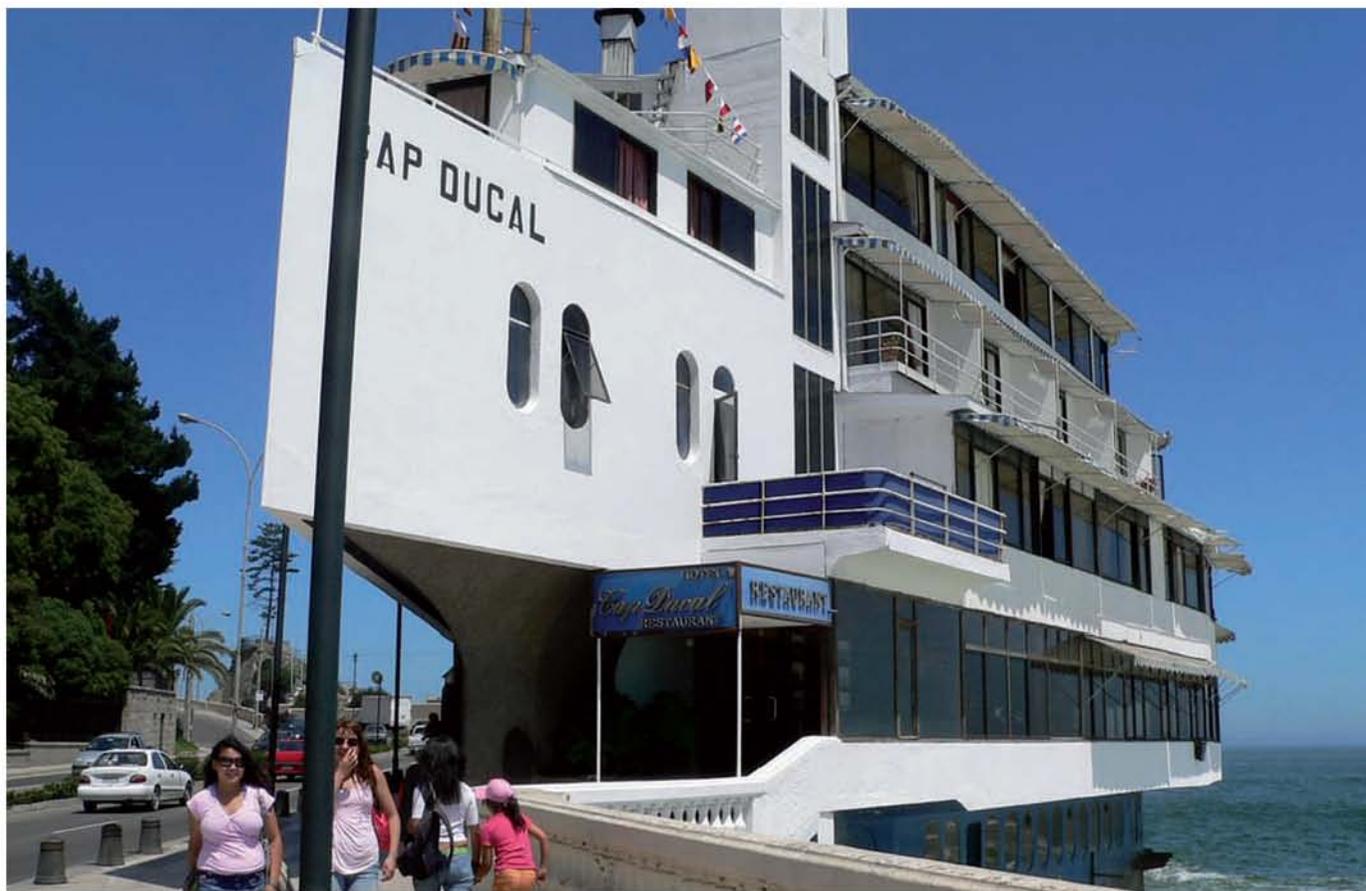
Hotel Cap Ducal, en avenida Marina en Viña del Mar. Obra patrimonial de la arquitectura nacionalista en Chile.

Cap Ducal Avenida Marina de Viña del Mar, V región.

Obra testimonio de los inicios de la arquitectura racionalista en Chile y su valor es de nivel nacional, constituyendo un referente único de este estilo y tipología. Obra del arquitecto Roberto Dávila, es un elemento de gran calidad estética y arquitectónica. Fue reconocida por el arquitecto Le corbusier, con quien el autor trabajó en París.

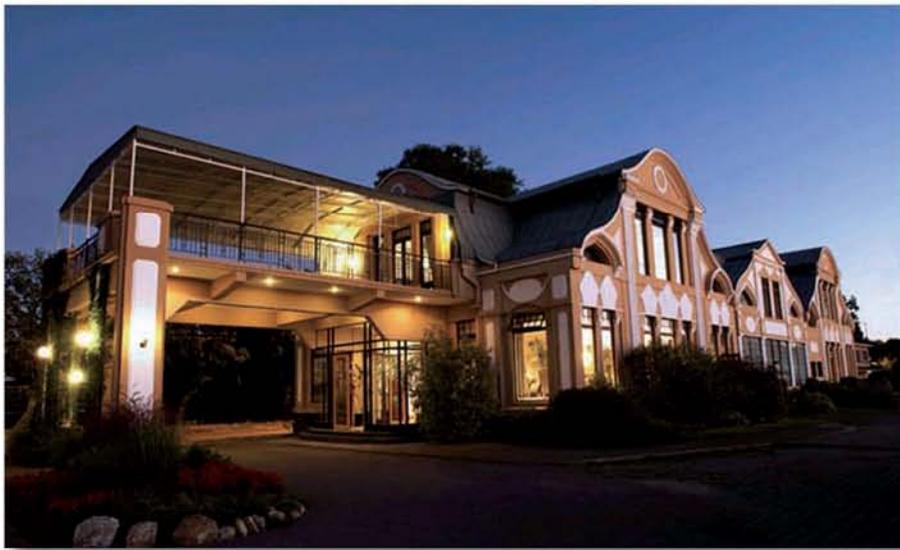
Hotel Naguilán de Valdivia, notable referente urbano de fachada neoclásica y estilo hanseático.

Hotel Naguilán en calle General Lagos, Valdivia, X región.

Es un referente de las antiguas construcciones industriales de la ciudad, con fachadas neoclásicas de estilo hanseático, que ha sido adaptado para hotel. Está dentro del área declarada Zona Típica. Su ubicación cercana a la calle y el trabajo de restauración y reciclaje lo ha convertido en un elemento reconocido y valorado por la comunidad.

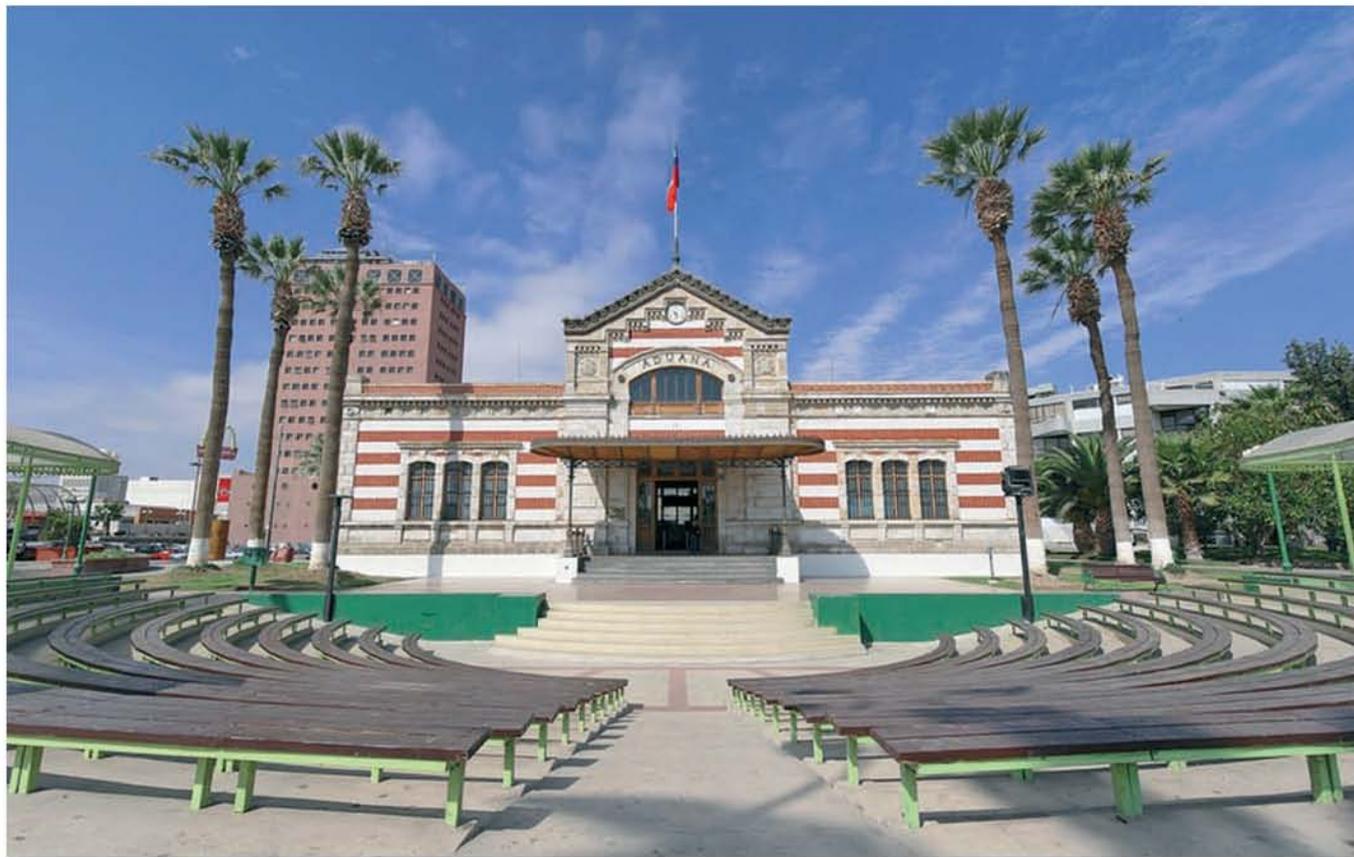
Prefabricado en los talleres de Gustav Eiffel, en París, la Aduana de Arica es uno de los pocos edificios de la ciudad anteriores a la guerra del Pacífico, hoy convertida en monumento nacional y Casa de la Cultura.
