HABLANDO DE ENSANCHES Y CICATRICES URBANAS

Waldo Martínez Riquelme¹

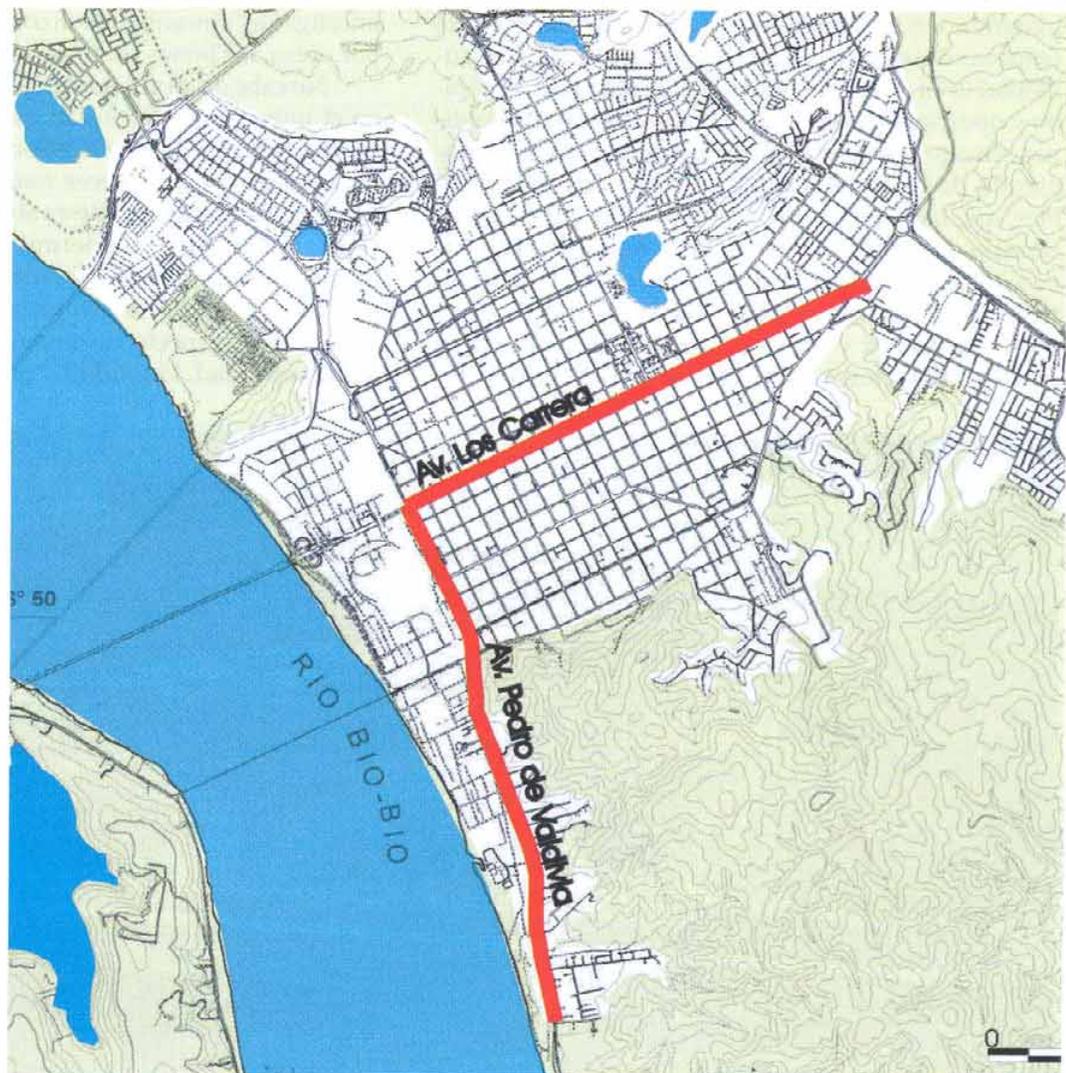
Plano de la ciudad de Concepción en que se muestra dos vías objetos de ensanches urbanos, como son las avenidas Pedro de Valdivia y Los Carrera.

A manera de ejemplo veremos en Concepción los casos de los ejes Av. Pedro de Valdivia y Av. Los Carrera.

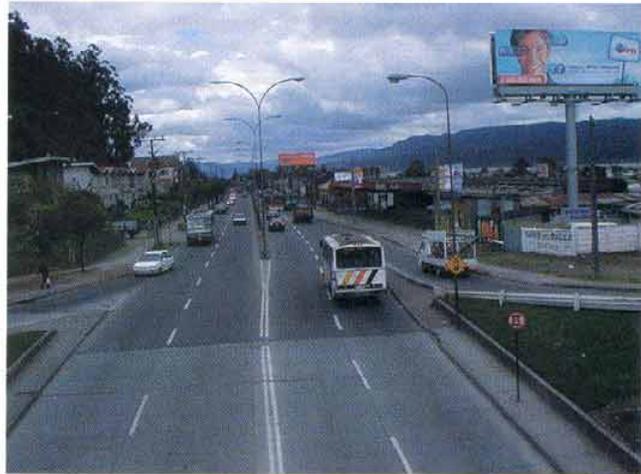
Avenida Pedro de Valdivia hacia Chiguayante, en su ensanche desde el Parque Ecuador.

La Av. Pedro de Valdivia, que en Concepción con Chiguayante, tuvo una Fase A que duró aproximadamente 28 años, desde 1960 a 1988, y el estancamiento afectó su costado sur que era hacia donde se propuso el ensanche.

Luego durante la Fase B, de 4 años, 1989 a 1993, las expropiaciones de los terrenos del lado sur entre la avenida y la línea férrea se limitaron exclusivamente a la porción necesaria para el ensanche vial, dejando en muchos casos sitios remanentes de tamaño pequeño con muy pocas posibilidades de ser objeto de remodelación. Inclusive quedaron, entre el puente viejo y la Ex CCU, retazos de terrenos construidos, con destino Área Verde, declarados de utilidad pública en el Plan Regulador Comunal de Concepción de 1982.

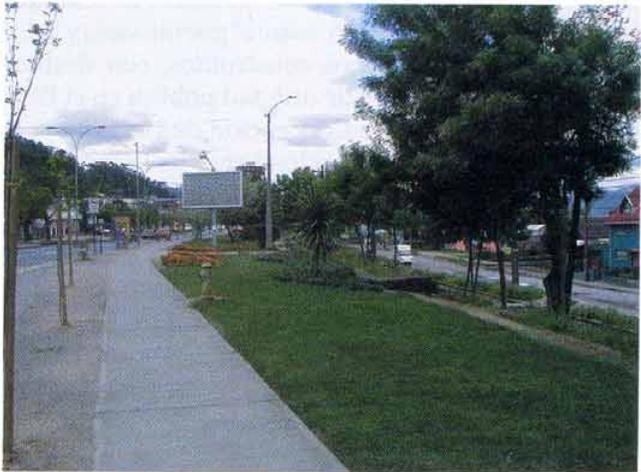
Faja de parque en Avda. Pedro de Valdivia como área verde relevada de un proyecto mayor.

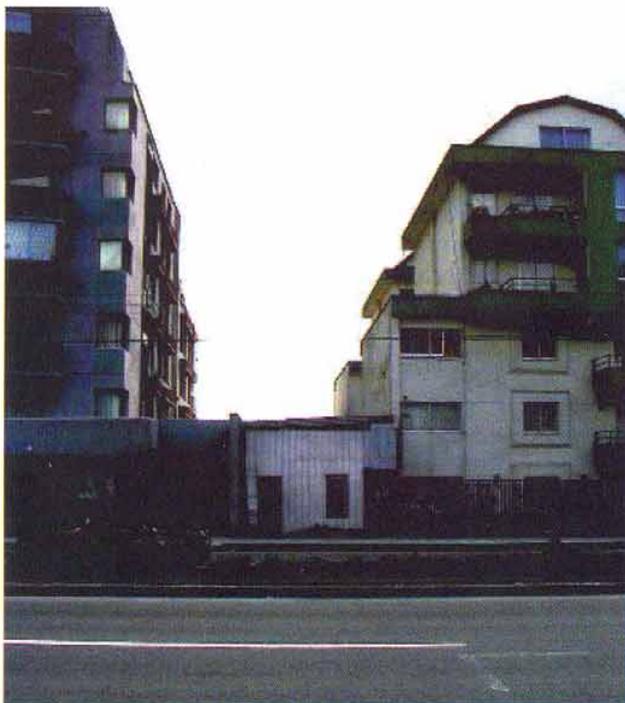
Vivienda-isla entre dos edificios en Avda. Pedro de Valdivia, ejemplo de herida en el espacio urbano.

Hoy día van transcurridos 8 años de la Fase C, en los terrenos más grandes del costado sur se han construido 4 edificios, pero los retazos remanentes están allí, constituyendo cicatrices urbanas cuya duración permanece indefinida.

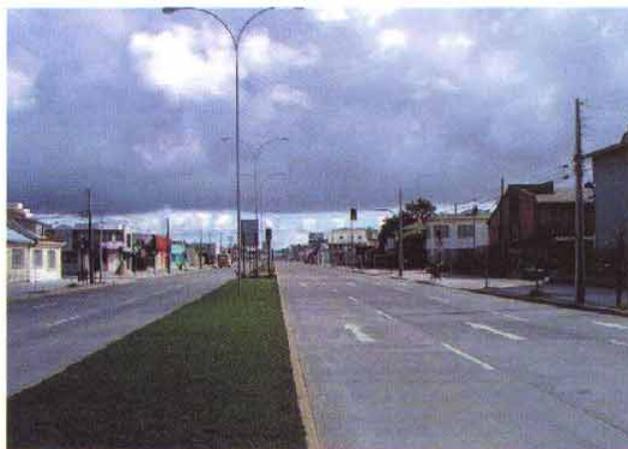
Vista de Avda. Los Carrera, sin arborización y "poco amable" en el contexto de la ciudad.

A partir del año 1996 se inicia la fase B, proyecto y construcción en dos tramos, que concluye finalmente el 2000. Demoró cerca de 5 años en concretarse con un diseño de Avenida bidireccional con dos calzadas de tres pistas cada una con bandejón central, pistas de espera para virajes, semaforización, amplias veredas, paraderos, poliducto subterráneo, etc. De este modo se constituyó en la Avda. Urbana de Mayor Jerarquía en al Intercomuna, es la única con tres pistas por lado.

No obstante lo anterior, habiendo transcurrido unos tres años desde el término del primer tramo y uno desde la inauguración del segundo, lo que implica que la fase C de nuestro análisis comenzó con un cierto desfase, todavía no se aprecia una tendencia rápida y clara hacia la remodelación de sus bordes con edificación en altura, sino más bien una remodelación en dos a tres pisos y una rehabilitación de algunas construcciones, con la presencia intercalada de abundantes cicatrices urbanas en los términos planteados en el presente artículo, resultado de demoliciones parciales. ¿Cuánto tiempo durarán?

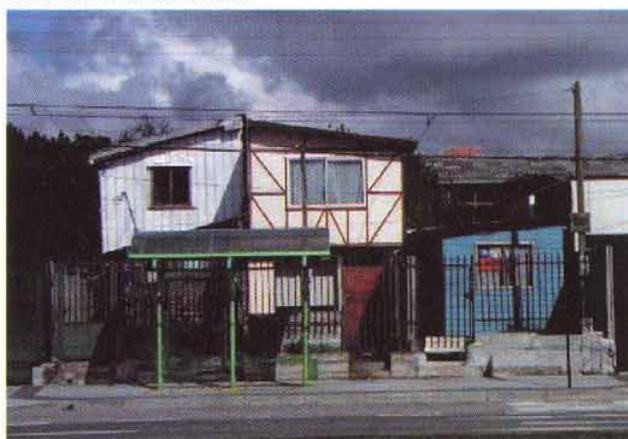
Tres viviendas en un frente de 9 metros en Avda. Los Carrera, como caso de heridas urbanas.

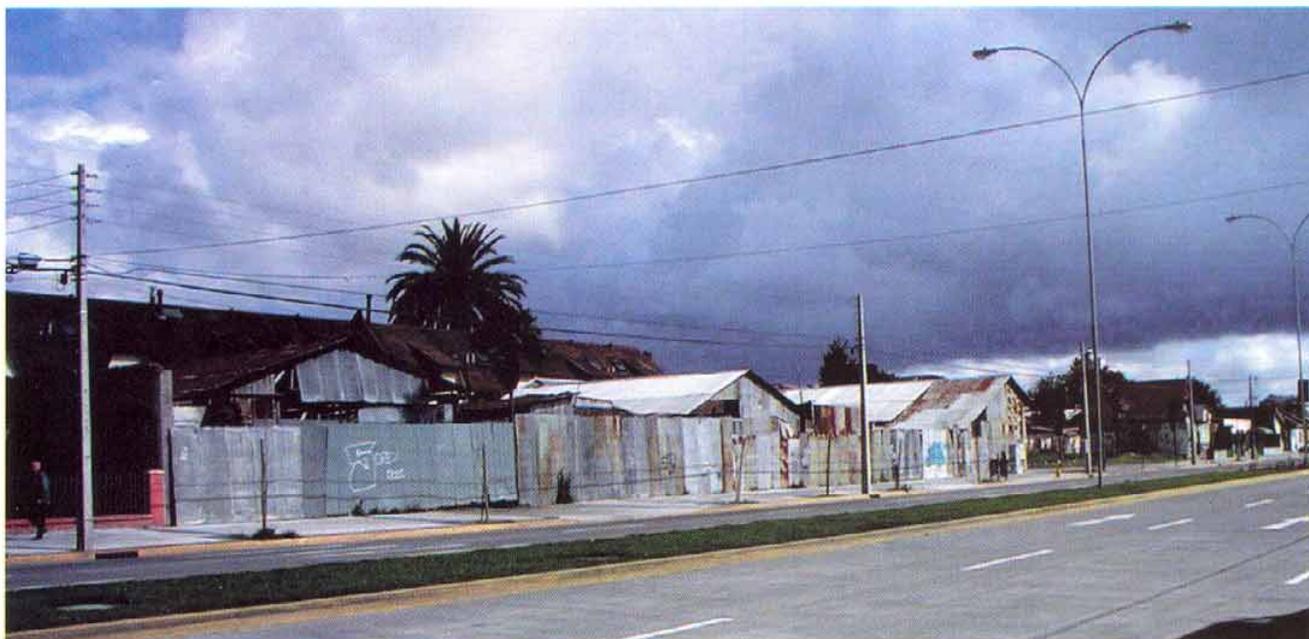
Fachadas de zinc continuo en casi una cuadra en Avda. Los Carrera. Claro ejemplo de "cicatrices" urbanas y mutilaciones constructivas.

El problema parece ser la poca velocidad de inversión que tiene el proceso de Renovación Urbana, especialmente en Concepción, los años pasan muy rápido y las expectativas de un mejoramiento integral se esfuman y se prolonga el deterioro. Esto puede notarse a simple vista por lo que debemos actuar pronto. ¿Cómo? En primer lugar buscando con la autoridad la manera de llevar a cabo medidas de mitigación (en lenguaje ambiental) de los impactos negativos temporales que conllevan estas cicatrices urbanas, como por ejemplo aplicación estricta de la legislación vigente, reglamentar lo que falte y buscar fórmulas de créditos o co-financiamiento para los cierros actualmente construidos con materiales de demolición, o para reparar fachadas, etc. No podemos darnos el lujo de tener avenidas nuevas con calzadas y aceras impecables, flanqueadas por cierros de planchas de zinc oxidado en pleno centro de la ciudad.
