ARQUITECTURA VERNÁCULA Y TECNOLOGÍA: De la piedra a la nube de puntos, templo nuevo de San Roque de Peine, Salar de Atacama, Chile¹

VERNACULAR ARCHITECTURE AND TECHNOLOGY: FROM STONE TO POINT CLOUDS, THE NEW SAN ROQUE DE PEINE CHURCH, SALAR DE ATACAMA, CHILE.¹

Sergio Alfaro Malatesta², Gino Pérez Lancellotti³, Benjamín García Gallardo⁴, Monica Serrano Velásquez⁵

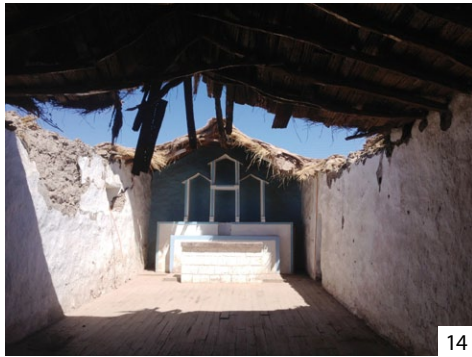
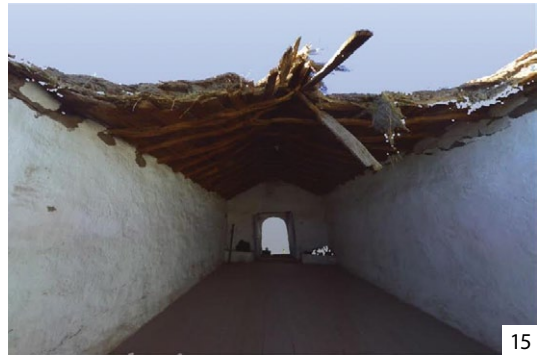
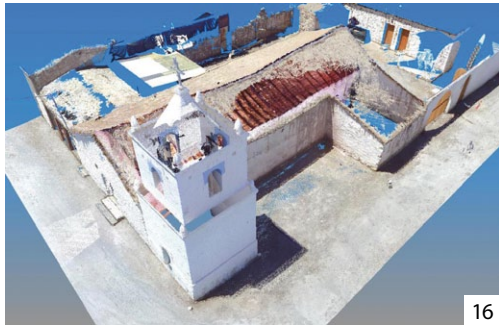
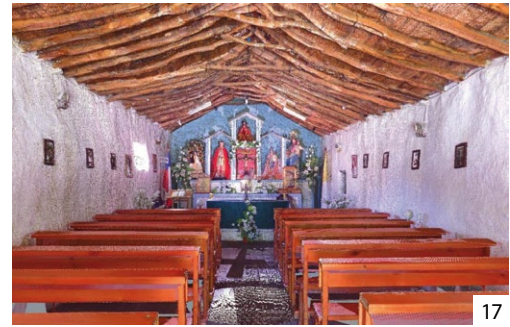
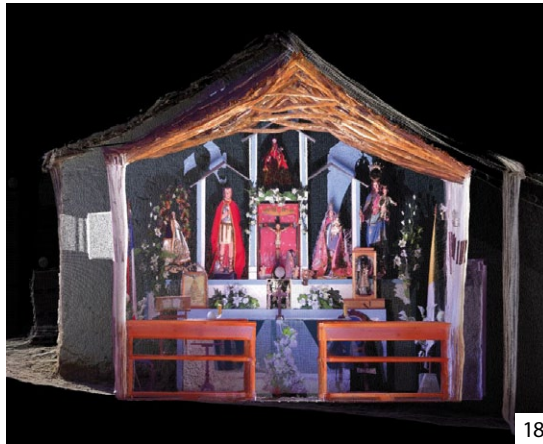
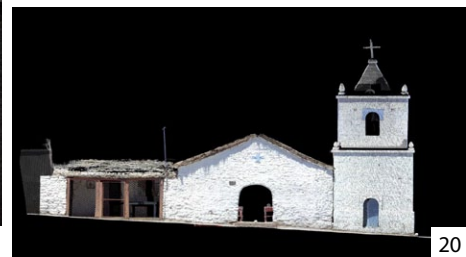
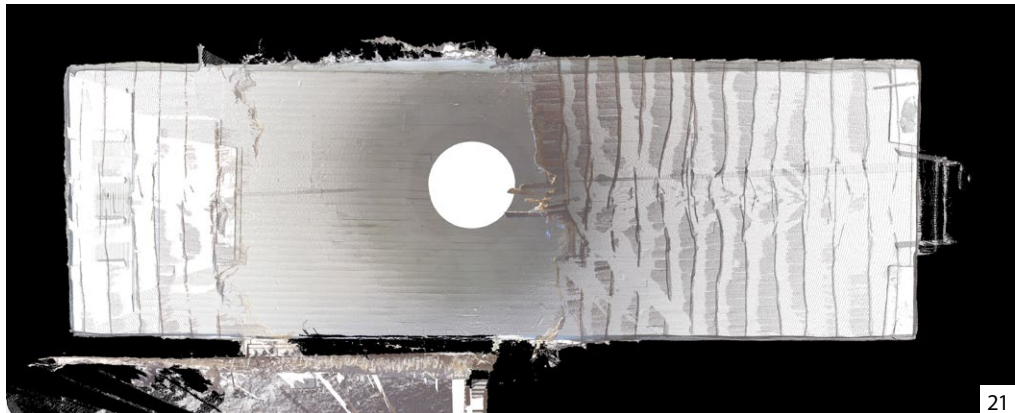
Una vista exterior de la fachada poniente, donde se puede apreciar el sector de colapso de la techumbre en área central de la nave de la iglesia. Se observa también el desplome y deterioro de los muros laterales, el mayor daño lo presenta el muro oriente con grietas de corte originados por esfuerzos perpendiculares en la zona superior del muro producto del empuje lateral de la techumbre sobre el eje longitudinal del muro oriente.

Figura 14 Registro fotográfico del momento en que se efectuó el levantamiento 3D, se compara el nivel de fidelidad entre el registro con nube de punto e imagen real del edificio colapsado. Fuente S. Alfaro, junio 2014 / Figura 15 Registro de daños en techumbre de Iglesia captura de "nube de puntos". Fuente: Laboratorio CILET 3D Escuela de Arquitectura 2012, abril 2014 / Figura 16 y 17 Levantamiento 3D nube de puntos iglesia de Peine noviembre vista exterior e interior de la nave central. Fuente: Laboratorio CILET 3D Escuela de Arquitectura 2012, abril 2014 / Figura 18, 19 y 20 Levantamiento y corte longitudinal de la nave central de la Iglesia. Fuente: Laboratorio CILET 3D Escuela de Arquitectura 2012, abril 2014
