REFUERZO CON HORMIGÓN ARMADO A PRINCIPIOS DEL SIGLO XX EN UN TEMPLO NEOGÓTICO DE ALBAÑILERÍA SIMPLE BAJO UN CONTEXTO SÍSMICO

REINFORCEMENT USING REINFORCED
CONCRETE AT THE BEGINNING OF THE 20TH
CENTURY IN A SIMPLE MASONRY NEO-GOTHIC
TEMPLE WITHIN A SEISMIC CONTEXT

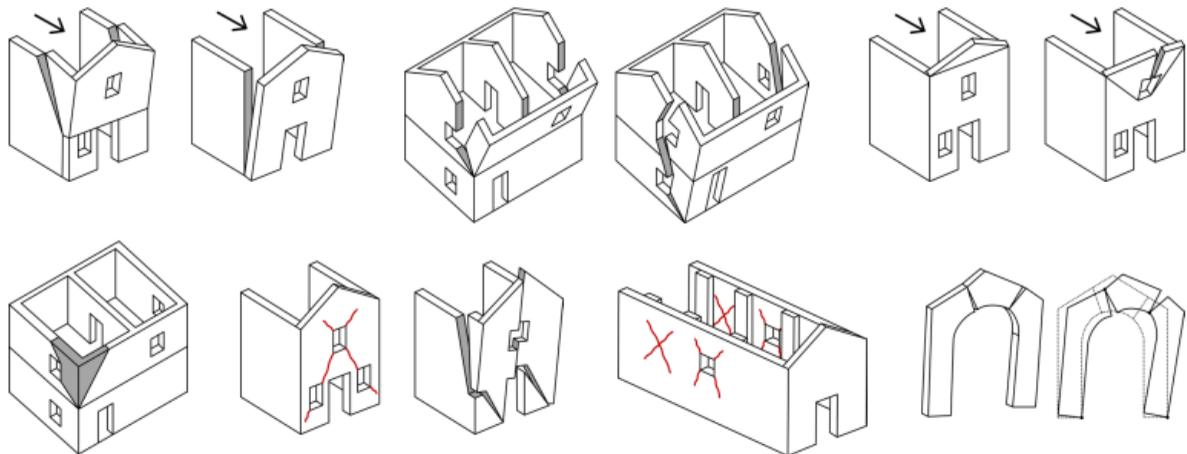
Volcamiento de la fachada

Falla en muro testero del transepto

Falla de la torre

sísmica determinada. Cuando no se garantiza un comportamiento global de caja, debido a la falta de confinamiento y la baja resistencia de la albañilería, los muros se vuelven vulnerables a fallas fuera del plano (Figura 9). Esta es la causa principal de daño o colapso de las estructuras de albañilería existentes (Casapulla et al., 2017).
