# REFUERZO CON HORMIGÓN ARMADO A PRINCIPIOS DEL SIGLO XX EN UN TEMPLO NEOGÓTICO DE ALBAÑILERÍA SIMPLE BAJO UN CONTEXTO SÍSMICO

REINFORCEMENT USING REINFORCED  
CONCRETE AT THE BEGINNING OF THE 20TH  
CENTURY IN A SIMPLE MASONRY NEO-GOTHIC  
TEMPLE WITHIN A SEISMIC CONTEXT

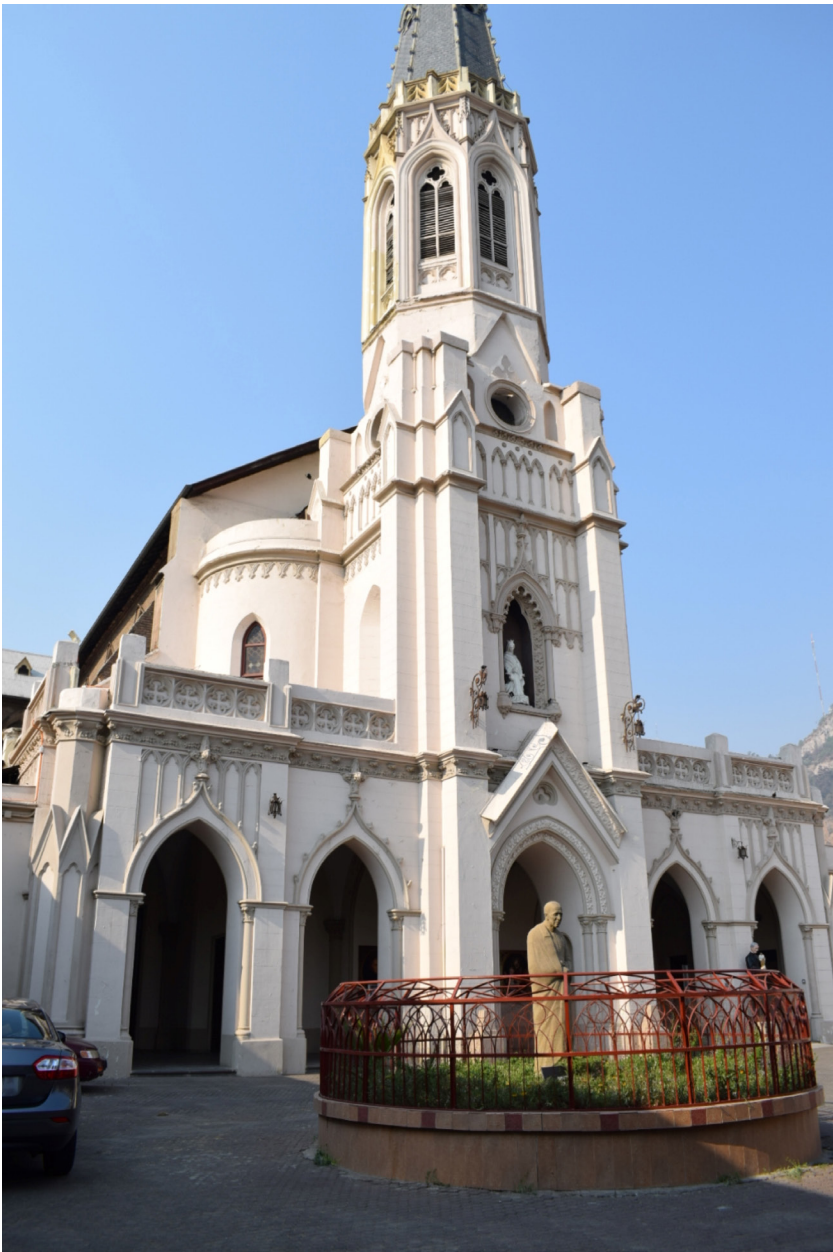
**Figura 2.** Fachada principal de Iglesia de Santa Filomena.  
Fuente: Elaboración de los autores.

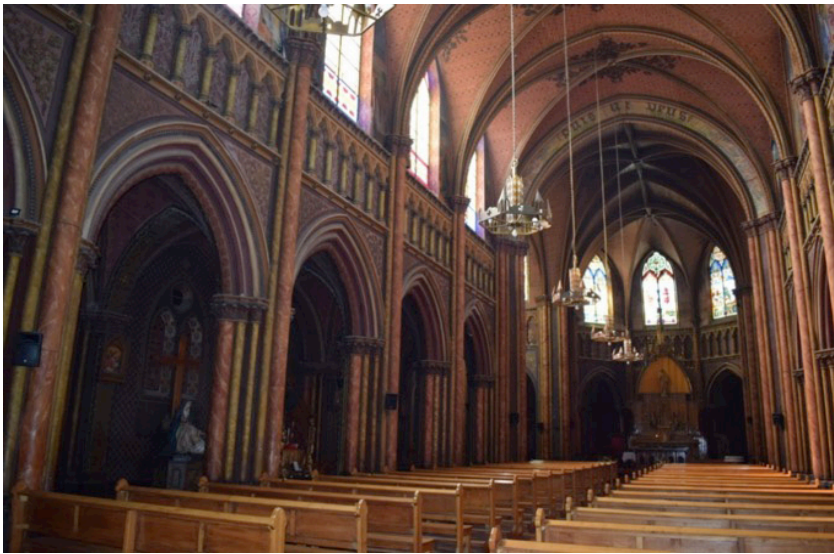
**Figura 3.** Nave central de Iglesia de Santa Filomena. Fuente: Elaboración de los autores.

El perímetro de la estructura en el primer nivel está compuesto por muros de albañilería simple de ladrillo con mortero de cal de 70 cm de espesor y 840 cm de altura. En el interior, los pilares polilobulados de 200 cm de diámetro de los arcos formeros de albañilería reciben el peso del claristorio (Figura 3). En el crucero, los 4 pilares conectan las naves longitudinales y el transepto. Los muros de las naves laterales y el transepto trabajan como muros de corte que rigidizan la estructura en ambas direcciones, en cambio, el claristorio y las arcadas actúan como un sistema de marcos que tributan el peso desde la techumbre hacia las fundaciones (Figura 4).

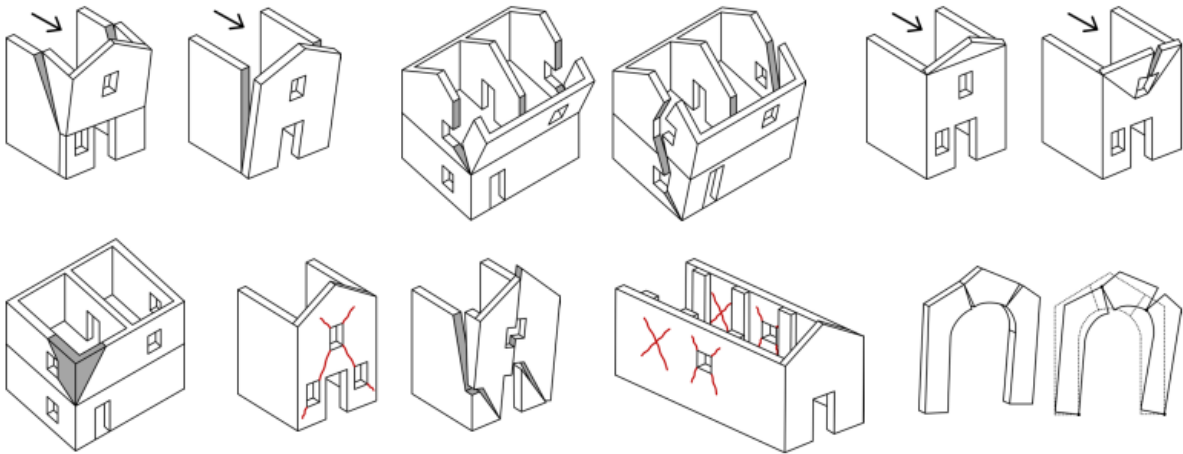
Volcamiento de la fachada

Falla en muro testero del transepto

Falla de la torre

sísmica determinada. Cuando no se garantiza un comportamiento global de caja, debido a la falta de confinamiento y la baja resistencia de la albañilería, los muros se vuelven vulnerables a fallas fuera del plano (Figura 9). Esta es la causa principal de daño o colapso de las estructuras de albañilería existentes (Casapulla et al., 2017).
