## TERREMOTO Y TSUNAMI DEL 27 DE FEBRERO DE 2010. EFECTOS URBANOS EN LOCALIDADES DE LA PROVINCIA DE ARAUCO

### THE EARTHQUAKE AND TSUNAMI OF FEBRUARY 27, 2010 URBAN EFFECTS ON THE SETTLEMENTS OF THE ARAUCO PROVINCE

Roberto Morales Muñoz\*

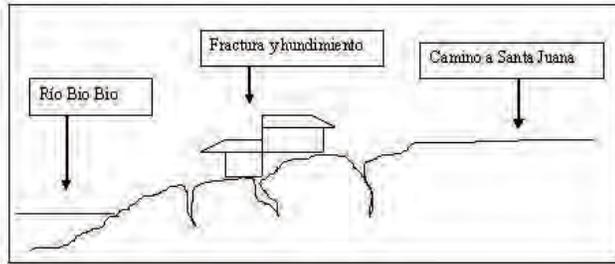
Fig. 10 Esquema de agrietamientos, hundimientos, y desplazamientos laterales en bordes fluviales.

Este riesgo produce asentamientos diferenciales del terreno sobre arenas, arcillas y material heterogéneo de relleno, que trae como consecuencia un mal comportamiento de estos últimos, hundimiento y levantamiento de pavimentos, asentamiento diferencial y hundimiento de viviendas, colapso de redes de infraestructura sanitaria, entre otros.

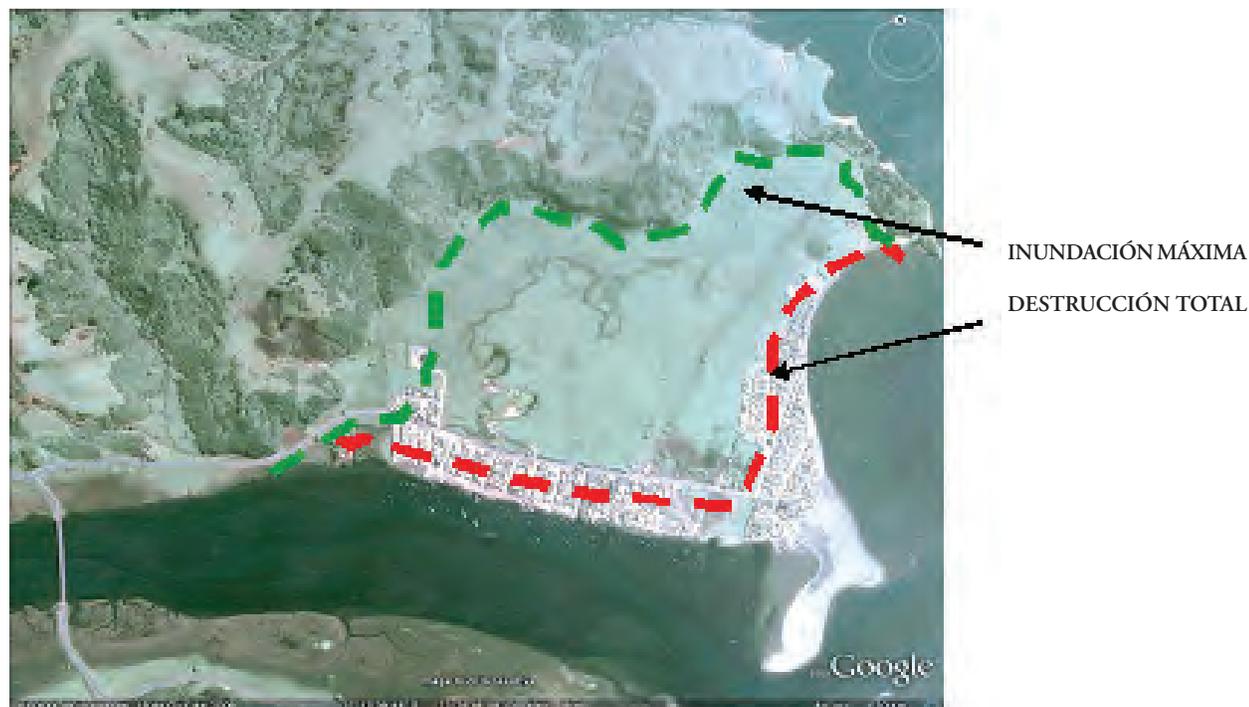
Fig. 20. Área de impacto tsunami en Tubul sobre levantamiento aerofotogramétrico

El tsunami produjo un área de inundación que llegó hasta el pie de los paleo acantilados, abarcando una superficie aprox. de 75 ha., siendo el área o frente de destrucción total el sector construido de borde playa y parcial en la ribera del río. (Fig. 19)

El número de viviendas destruidas con daño total fue de 300 viviendas, y con daño parcial 400 (en el sector ribereño) (Catastro Comunal Minvu 05-03-2010).

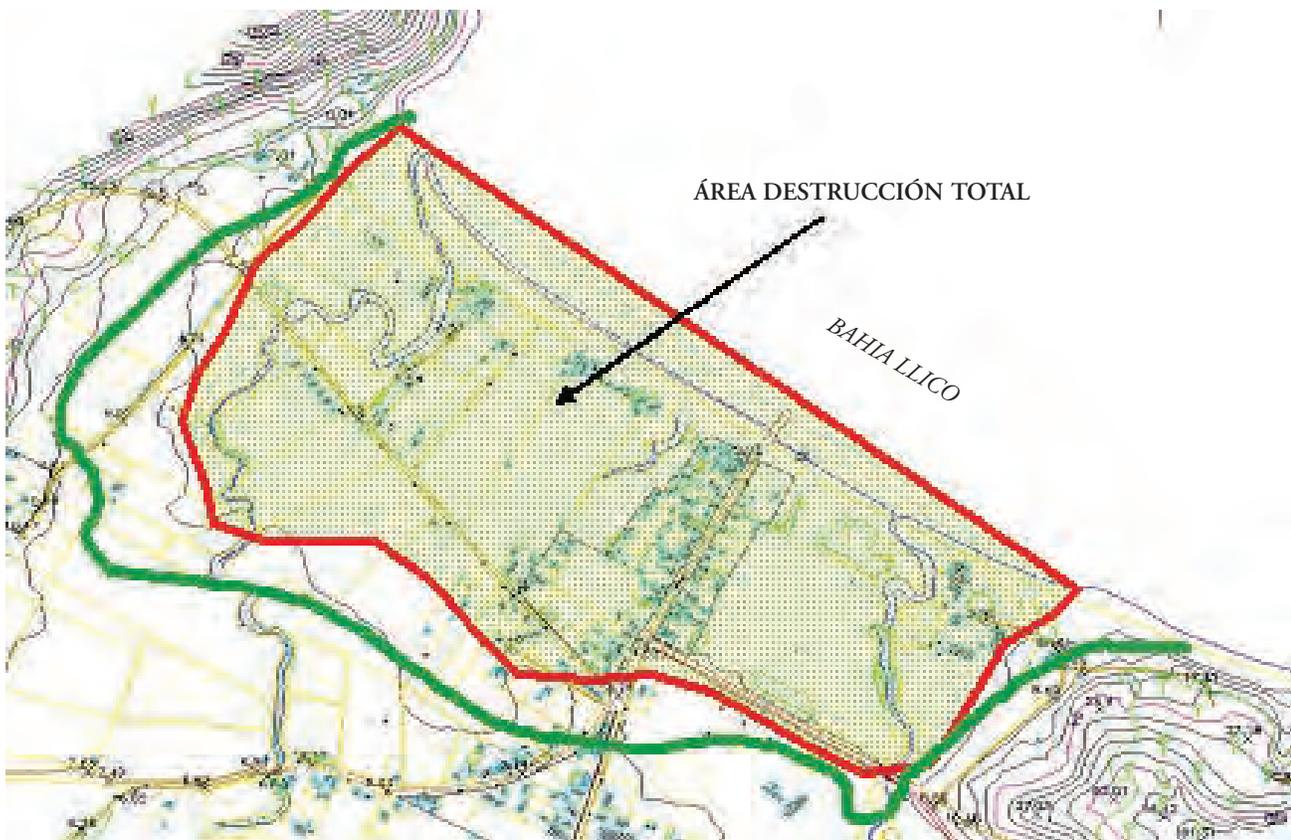
Fig. 24 Area de impacto tsunami en Llico sobre levantamiento aerofotogramétrico

La cantidad de viviendas destruidas con daño total fue de 320 viviendas (Catastro Comunal Minvu 05-03-2010). Construcciones de madera que fueron arrasadas y transportadas por la fuerza del mar.

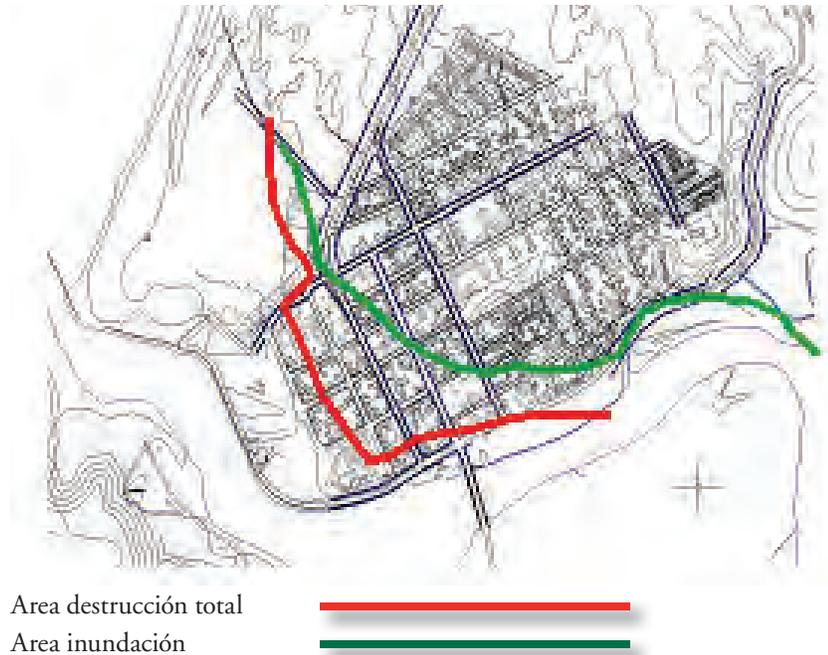
Fig. 28 Áreas de impacto por tsunami en Tirúa 27/f sobre levantamiento aerofotogramétrico

Por la misma razón, hubo gran inundación y destrucción total en la ribera sur del río y en sectores bajos de vegas y humedales, el agua azotó fuertemente el acantilado ubicado en este sector y las viviendas, comercio y cabañas allí existentes fueron des-

truidas totalmente. El agua llegó hasta 2 m de altura en sector del acceso a la subida del camino a Tirúa Sur. En cambio en el pueblo, en las calles paralelas a la Costanera, el nivel del agua alcanzó entre 80 y 40 cm.

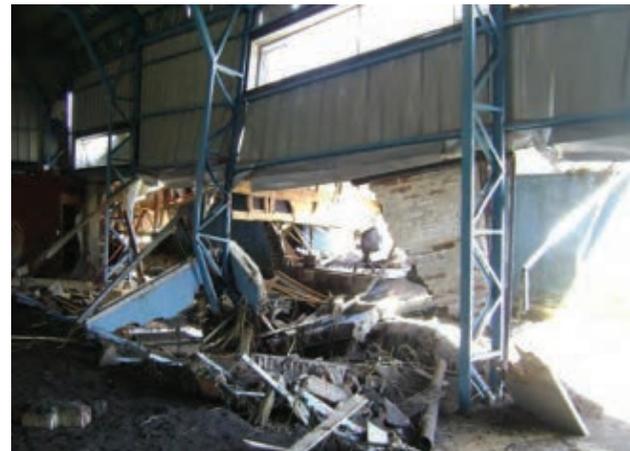
Fig. 32 Gimnasio municipal de Tirúa emplazado frente a la costanera del río

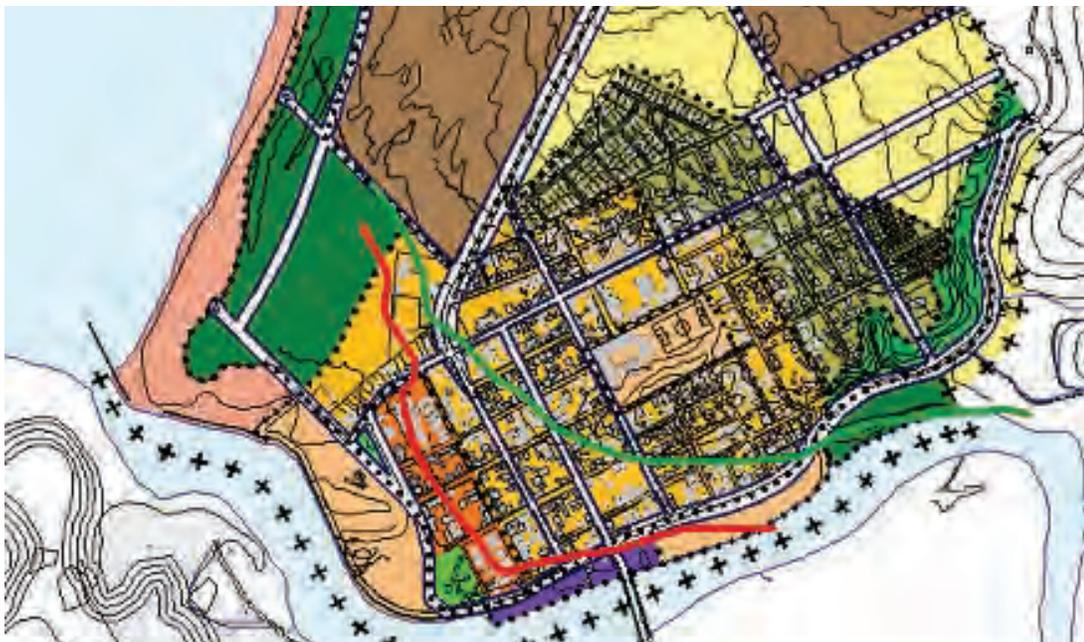
*Fig. 36 Areas de inundación y de destrucción por tsunami en tirua 27/sobre propuesta de plan regulador comunal*
