EFEECTO DEL RECTIFICADO Y DESGASTE DE CUCHILLOS EN LA CALIDAD SUPERFICIAL DE MOLDURAS DE PINO RADIATA

JOINTING KNIVES AND TOOL WEAR EFFECT IN THE SURFACE QUALITY OF RADIATA PINE MOLDINGS

Alfredo Aguilera^{1*}, Christopher Fernández¹

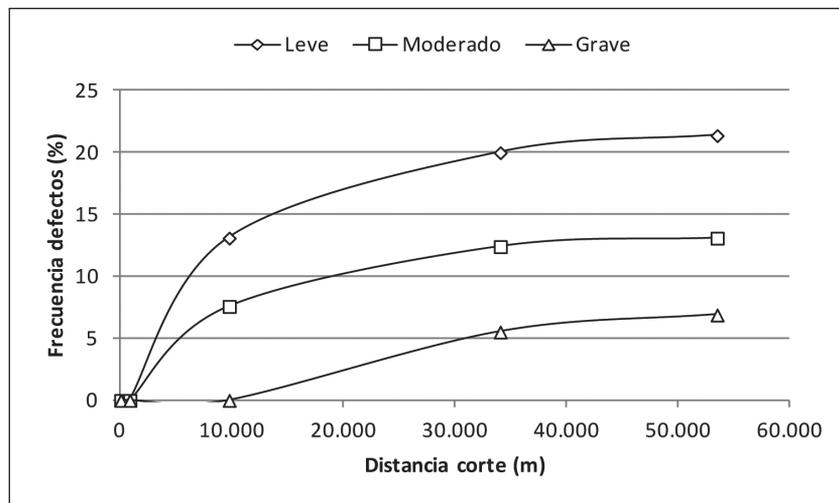
Figura 1. Frecuencia y severidad de defectos para fibra encontrada (*fuzzy grain*), según distancia de corte en método de rectificado sucesivo

En la figura 1 se puede observar un aumento gradual en la frecuencia (porcentaje) de aparición del defecto fibra encontrada en la medida que se incrementa la distancia de maquinado, al mismo tiempo que se incrementa el talón de rectificado, tal como se indica en la tabla 2, a partir del tercer rectificado (1.27 mm) la frecuencia de defectos se hace mayor. Del total acumulado de defectos, los defectos leves concentraron en 54%, los moderados el 33% y los graves el 12%. Es importante agregar que del total de defectos según categoría, tanto los niveles leve y moderado sufrieron un comportamiento homogéneo, sin embargo, el nivel grave de defecto presentó un incremento porcentual superior al observado en los anteriores al superar los 30.000 metros de material procesado. Cabe señalar que en este defecto la madera recién procesada se caracteriza por estar constituida por grupos de fibras de madera que no han sido limpiamente cortadas en la superficie manteniéndose aún levantadas. Esto se puede controlar trabajando con bajos contenidos de humedad y con cuchillos filosos. Como el contenido de humedad de la madera se encuentra entre 9 y 11%, se infiere que la generación de este defecto puede deberse por una pérdida prematura del poder cortante de los cuchillos ya que el avance por cuchillo calculado para las condiciones de operación es de 1.67 mm lo que equivale a 15 marcas por pulgada, es decir, una muy buena calidad de terminación superficial, y probablemente, además por una calidad regular de los cuchillos (dureza). Debe tenerse en cuenta que el costo de generar una mayor calidad superficial es un mayor desgaste de cuchillos.

En este caso, hasta el segundo rectificado (0.75 mm) no hubo ningún efecto sobre la generación de defectos, siendo a partir del tercero, con el incremento gradual del ancho del talón de rectificado (1.27 mm), pudiéndose inferir esta observación a la presencia de una mayor cantidad de piezas con el defecto de fibra encontrada.

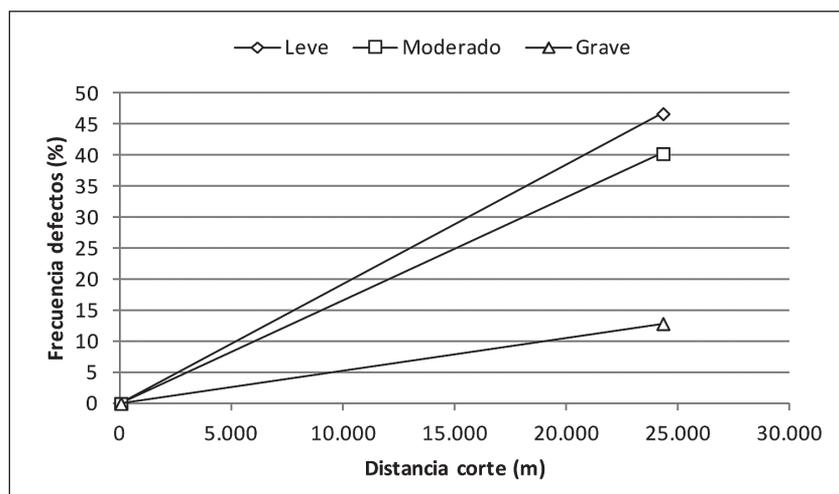
Figura 2. Frecuencia y severidad de defectos para fibra encontrada (*fuzzy grain*), según distancia de corte en método de rectificado único.

Cuando se realizó un solo rectificado, al inicio del proceso, y luego de una distancia de 24.300 metros de madera procesada, fue necesario corregir la calidad del corte, se puede apreciar en la figura 2 una tendencia similar a los rectificados sucesivos.

Al confrontar ambos resultados, no queda una evidencia clara de la influencia entre un método y otro sobre la aparición de defectos, lo que se puede inferir es que al aplicar un solo rectificado, es recién al cabo de 24.300 metros procesados (ó 300 minutos de operación) cuando se detectaron los primeros defectos de maquinado, siendo el 13% de ellos de carácter grave, los que para similar distancia de corte en el método de rectificados sucesivos era inferior al 5%, además se observó para los otros defectos un 40% moderado y 47% leve. Sin embargo, al comparar ambas situaciones (5 versus 1 rectificado), se observó una menor frecuencia acumulada del defecto fibra encontrada cuando se aplicó sólo un rectificado, habiendo por tanto un 27% más de estos defectos en el método de rectificados sucesivos respecto del rectificado único a una distancia de procesamiento equivalente.

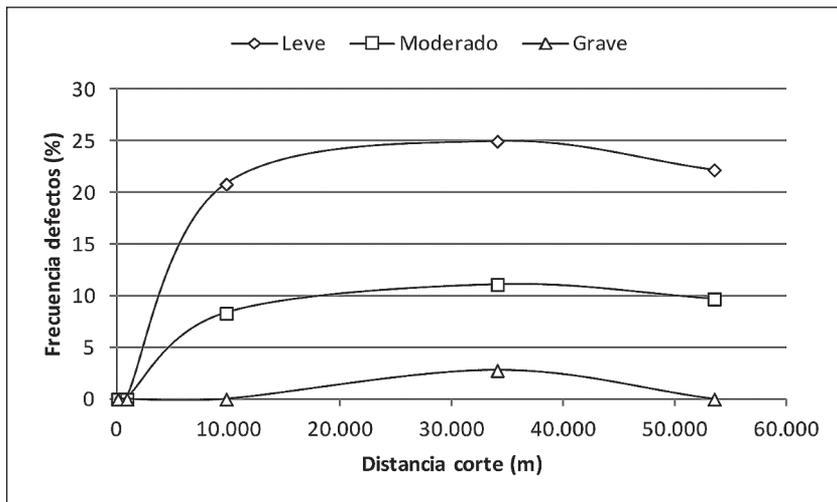
Figura 3. Frecuencia y severidad de defectos para fibra astillada (*torn grain*), según distancia de corte en método de rectificado sucesivo

En el caso de fibra astillada (*torn grain*), este defecto al igual que el anterior mostró un incremento gradual de su frecuencia frente a una mayor distancia de corte y al incremento del talón de rectificado, tal como se puede observar en las figuras 3 y 4 para rectificado sucesivo y único respectivamente.

Además, se puede apreciar una menor frecuencia para los tres niveles (leve, moderado y grave) respecto de fibra encontrada, es decir, en términos porcentuales y para el caso de 5 rectificados, un 68% de los defectos fueron clasificados como leves, un 29% moderado y sólo un 2.8% como graves, en rectificado único un 71% leve y 29 moderados. Sin embargo, y al igual que el caso del defecto fibra encontrada, para fibra astillada tampoco se hace evidente determinar la distancia límite de rectificado, pero esta vez el rectificado único mostró una frecuencia de aparición de defectos un 35% inferior respecto del método de varios rectificados. En relación al máximo talón de rectificado factible de generar, los resultados no permiten verificar ese dato ya que para el caso particular del análisis de este tipo de defecto, en general la frecuencia de aparición del defecto fue baja. Cabe señalar que este defecto se caracteriza por una superficie astillada donde pequeñas partículas de madera han sido rotas o levantadas, lo que ocurre cuando los cuchillos están trabajando contra la fibra, a menudo alrededor de nudos o en otros lugares donde se producen cambios bruscos de los ángulos de las fibras.

Al comparar ambas figuras, y cuando se aplica un solo rectificado es cuando se obtiene una frecuencia levemente inferior de defectos respecto del otro método, lo que hace suponer un efecto positivo de minimizar la frecuencia de rectificandos. Debe recordarse que las fibras astilladas son un defecto que tiende a disminuir principalmente cuando el filo de la arista de corte presenta un estado óptimo, por ello, una baja calidad de éste obligará a rectificar los cuchillos. El efecto de un solo rectificado implica en este caso un trabajo libre de defectos hasta los 24.000 metros de madera procesada.

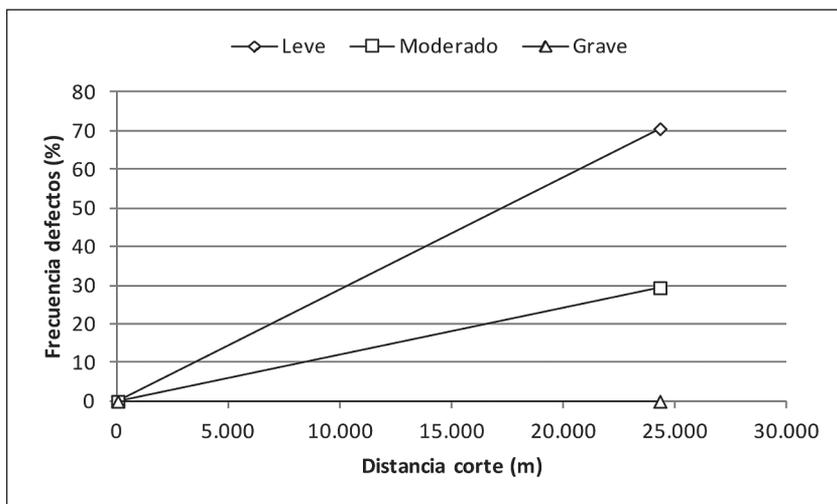
Figura 4. Frecuencia y severidad de defectos para fibra astillada (*torn grain*), según distancia de corte en método de rectificado único
