RESISTENCIA AL ENVEJECIMIENTO DE UNIONES CLAVADAS DE TABLEROS DE HOJUELAS ORIENTADAS (OSB)

AGING TEST RESISTANCE OF ORIENTED STRAND BOARDS (OSB) NAILED JOINTS

Jorge Lomagno¹
Genaro Gotelli²

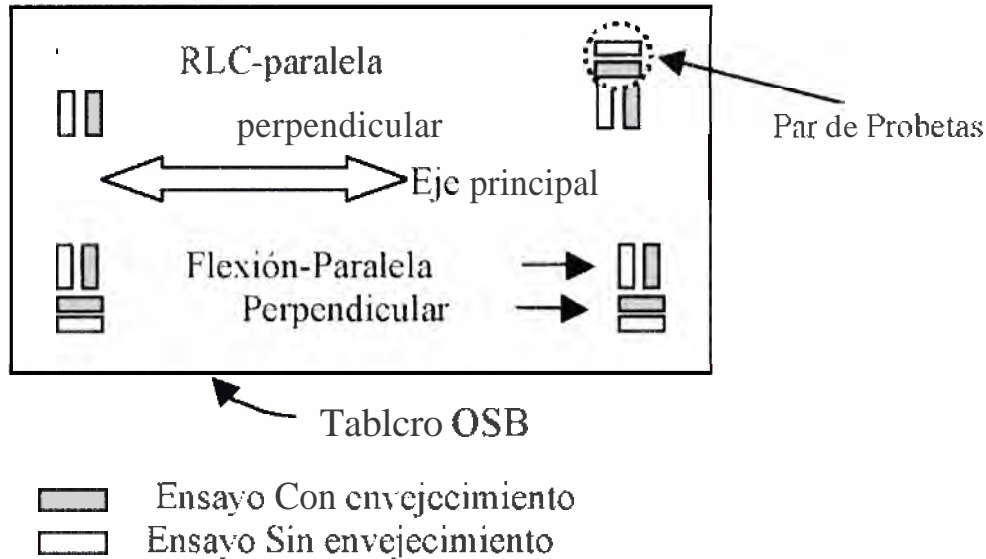
Figura 1. Ubicación de las probetas obtenidas de cada tablero OSB.

En la obtención de las probetas se formaron pares de éstas, considerando como un par a cada 2 probetas obtenidas de un mismo sector y con una misma orientación respecto al tablero (figura 1). En las uniones clavadas las 2 piezas de madera de cada par fueron obtenidas del mismo tirante. Cada par así formado constituyó una muestra.

De cada tablero OSB se obtuvieron 8 probetas de 75 x 280 mm para ensayar a flexión estática y 8 piezas de 75 x 200 mm para las probetas de RLC, según se indica en la figura 1. Para la fabricación de las uniones de cada tirante de pino radiata se obtuvieron 4 piezas libre de defectos de 45 x 45 mm de sección y 200 mm de longitud, y se utilizaron clavos de origen comercial, de cabeza plana, punta "diamante", diámetro del alambre 2,78 mm y longitud 2 pulgadas.

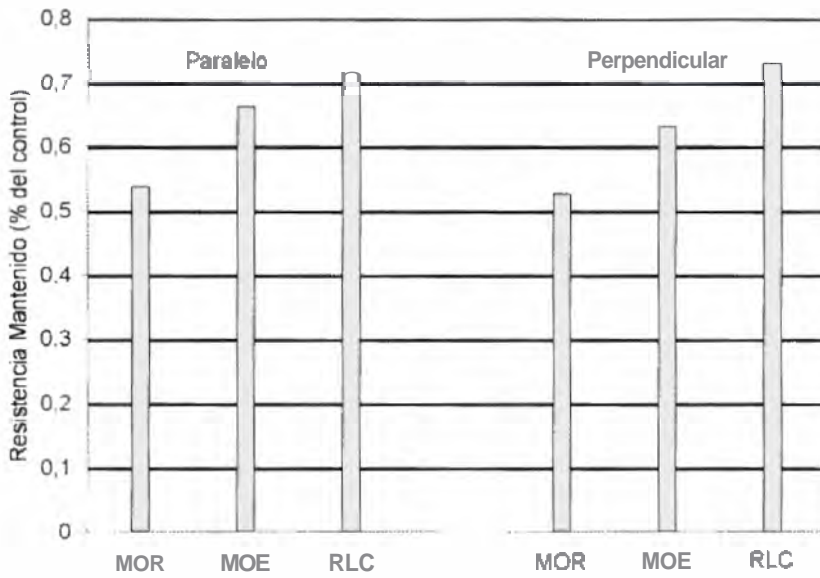
Figura 2. Resistencia mantenida luego de un ciclo de envejecimiento. MOR y MOE de los tableros OSB. RLC: Resistencia lateral de las uniones a 0,5 mm de deslizamiento.

La RLC promedio mantenida luego de un CEA, para 0,5 mm de deslizamiento (similar al correspondiente a la resistencia característica), fue de 72 % en las uniones con las cargas paralelas al eje del tablero, y de 73 % en aquellas con la carga perpendicular a éste. La figura 2 muestra el porcentaje de RLC, MOR y MOE mantenidos luego de un CEA, para cada una de las direcciones del tablero.

Tanto en las muestras con el OSB paralelo como en aquellas con el tablero perpendicular, la RLC mantenida en cada uno de los tres deslizamientos fue mayor al MOR mantenido por el tablero, con un valor p entre 0,020 y 0,004, al 95% de IC. Por otro lado no se hallaron diferencias (IC: 95%), entre la RLC y el MOE, para el OSB paralelo como perpendicular, y en los tres deslizamientos medidos.

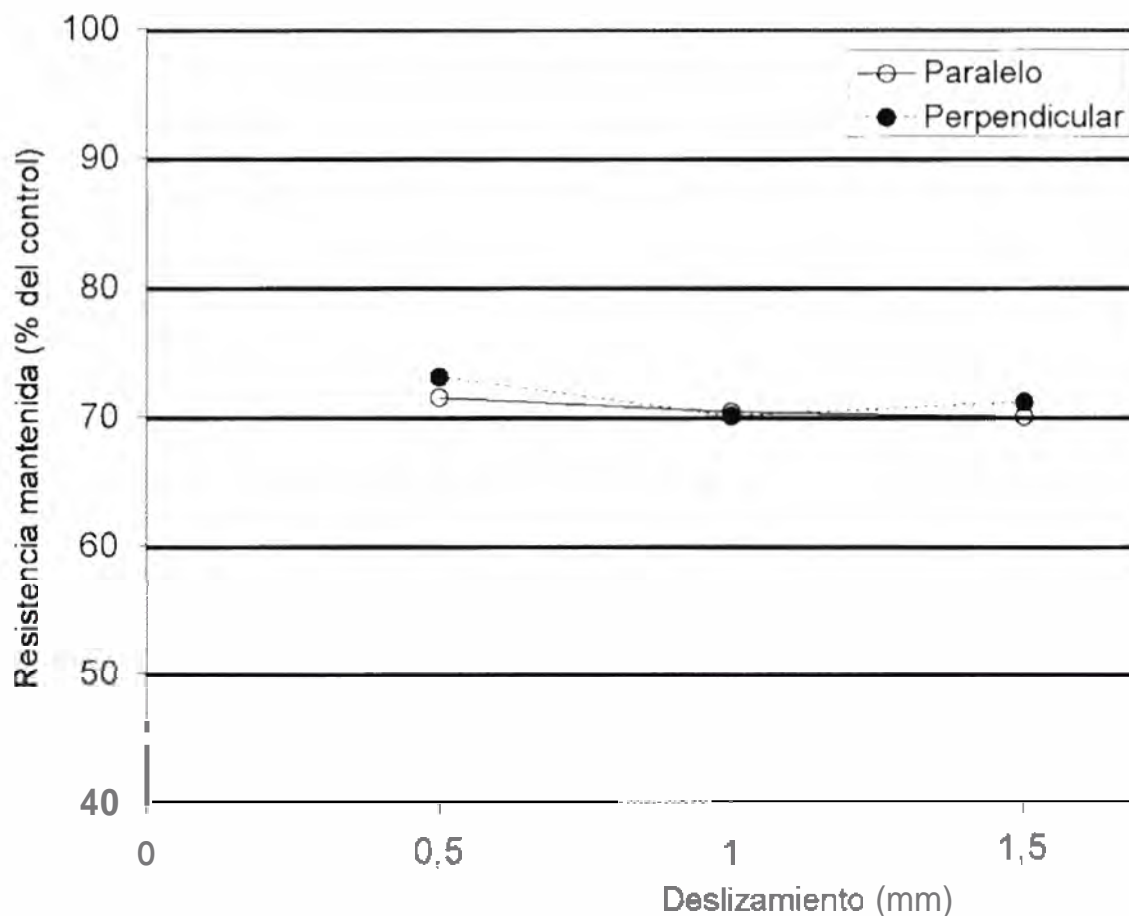
Figura 3. Resistencia mantenida luego de un ciclo de envejecimiento por uniones clavadas, medidas en 3 valores de deslizamiento.

Las uniones sometidas a envejecimiento mantuvieron un porcentaje de RLC aproximadamente constante hasta un deslizamiento de 1,5 mm (figura 3), el cual es dos veces mayor al correspondiente a la resistencia característica de la unión estudiada. Este comportamiento de las uniones OSB-Pino Radiata bajo estados de carga y deslizamiento superiores al correspondiente a la resistencia de diseño de la misma (CEN,1995) puede ser importante en el caso de estructuras sometidas a cargas mayores a las consideradas en su diseño, como ocurre durante ciertos fenómenos climáticos tales como huracanes y tornados.
