ESCUELAS DE EMERGENCIA EN TALCAHUANO

ENRIQUE MONSALVE - EUGENIO SALINAS H.

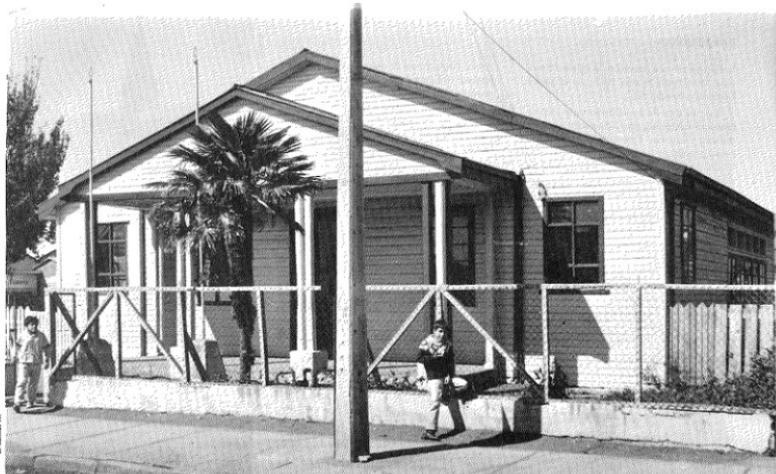
Escuela E-1217. Una de las que mantiene con más fidelidad su diseño original. Las ventanas han sido modificadas.

La Escuela E 1217 es la que mantiene con más fidelidad la arquitectura original.

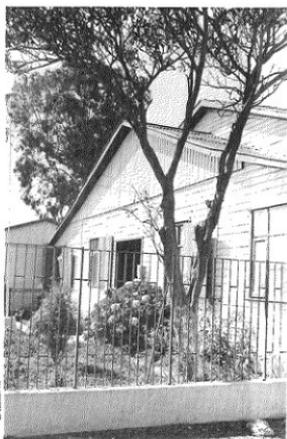
Escuela E-492. El pórtico se ha cerrado para aumentar la superficie útil y se han agregado construcciones laterales.

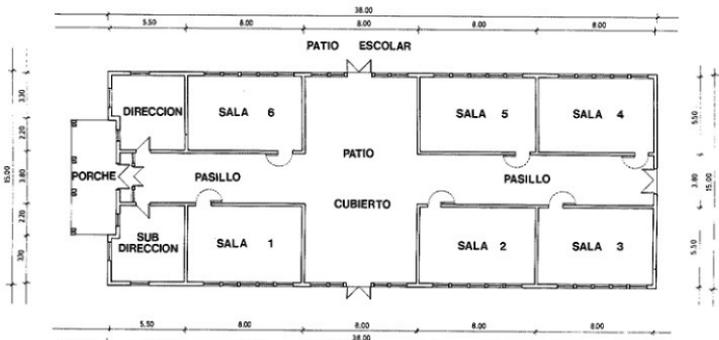
Planta tipo de una escuela de emergencia.

Eran edificios de madera de una cruz con cubierta a dos aguas, de planteo marcadamente simétrico, todos los recintos tenían grandes ventanas verticales con denso parrillaje. Su revestimiento exterior e interior era de disposición horizontal.

Su planta era rectangular. En el centro de la planta se producía la intersección entre el pasillo central y el patio cubierto. El acceso formado por un porche de menor altura que el edificio, con timpano triangular y apoyado en cuatro pilares frontales dobles y dos al plomo del edificio. Los pilares eran de sección cuadrada y se apoyaban en bases de hormigón. Estaban rematados por un capitel simple.

El porche, totalmente abierto, jerarquiza un acceso de puerta y marcapasos dobles. Luego se desarrolla un pasillo central ubicado en el eje mayor del edificio.

La disposición de esta planta implica que el edificio tenía cuatro accesos: uno en cada fachada.

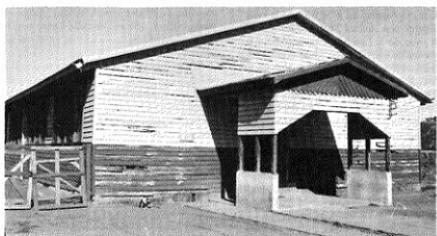
Escuela F-491. El diseño original ha sufrido fuertes modificaciones en el acceso.

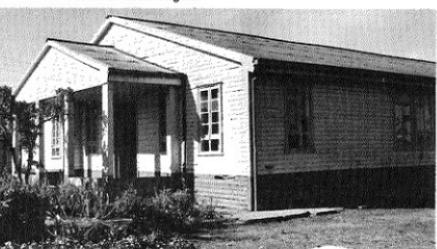
Escuela F-514. Se han renovado los pilares del porche y modificado su planta. Las ventanas mantienen su diseño original.
