Edificios históricos de madera, restaurados con fines públicos en el Sur de Chile. Un análisis crítico y un enfoque hacia el paisaje cultural

HISTORIC TIMBER BUILDINGS RESTORED FOR PUBLIC PURPOSES IN SOUTHERN CHILE. A CRITICAL ANALYSIS AND AN APPROACH TO A CULTURAL LANDSCAPE

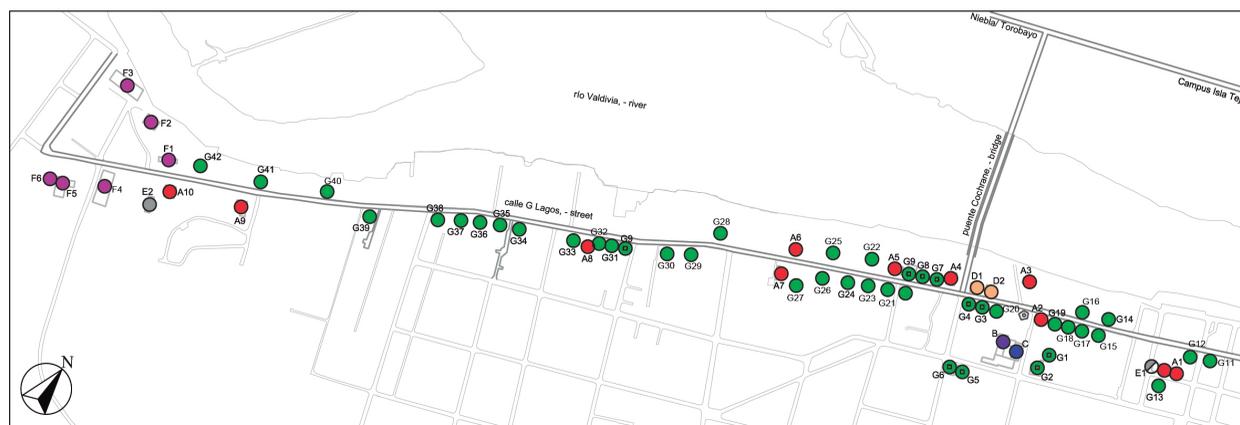
Typical Zones / A: ICH / B y C: MH / G: other old buildings of historical value / A, B, F UACH Collection / A1 Casa Central, B ex Convento de S. Francisco.
Zona Típica/ A: ICH / B y C: MH / G: otras edificaciones de valor histórico / A, B, F Colección UACH / A1 Casa Central, B ex Convento de S. Francisco.

Figura 1. La Colección de la UACH en y alrededor de las áreas de zona típica, Valdivia.
Fuente: preparado por Gerardo Saelzer Canouet en: Casa Ávila Risco, ex casa Leiva Mella, MINCAP-UACH, 2019, p.77

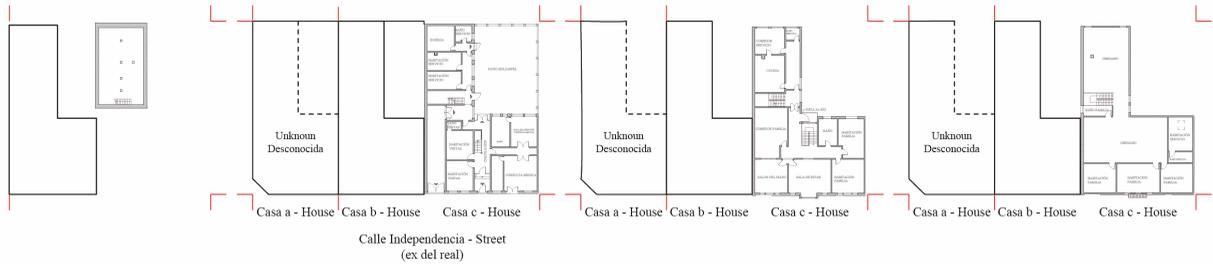
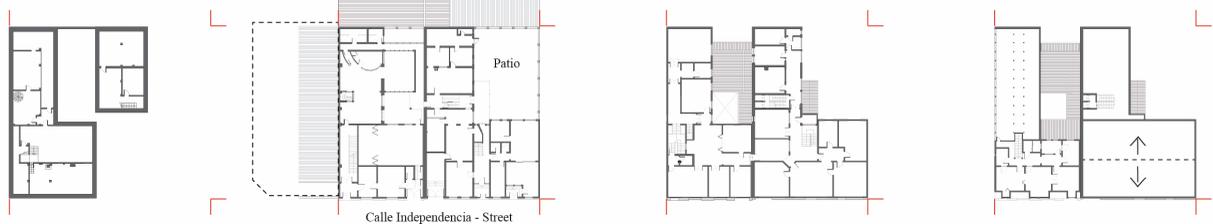
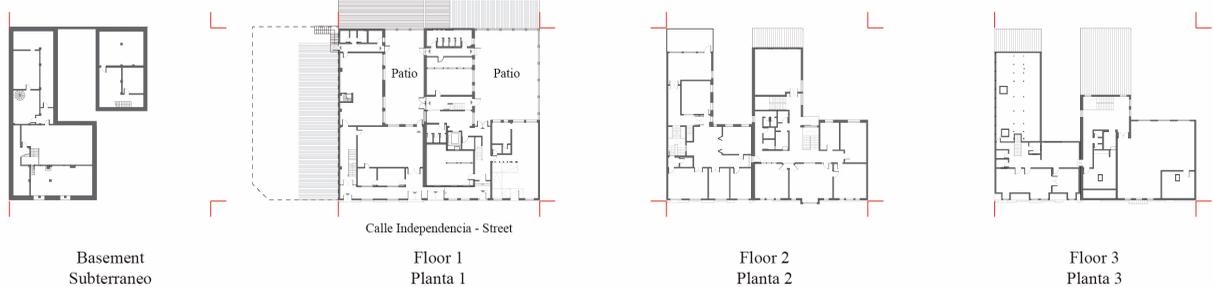
Original houses
 Viviendas originales

Before restauration
 Antes de restaurar

Restored
 Restaurado

Figura 3. Trazado de las tres casas originales (a Bartsch, b Reccius, c Holzapfel), b y c convertidas en la Casa Central de la UACH (oficina del Rector y oficinas administrativas). Fuente: Preparada por los Autores.

está etiquetada como B2. Otra edificación B2 importante es el ex Convento de San Francisco (1929), hogar de los Programas de Extensión Regional de la UACH (Figura 3). Esta edificación también se ubica en una meseta, en uno de sus bordes, donde la ciudad se fundó en 1592, que sigue siendo su centro.

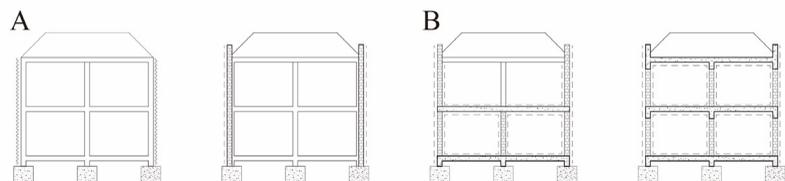
Figura 4. Trazado estructural de las fachadas cubiertas de las cuatro tipologías – 1850-1960. Fuente: Preparada por los Autores.

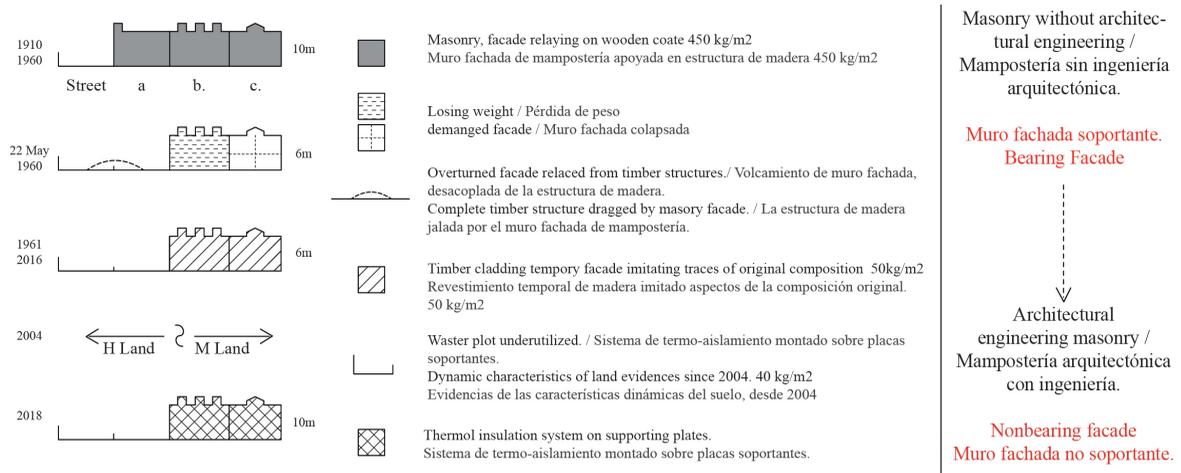
Vertical load behavior: three masonry façades joint to timber nucleus structure.

Comportamiento de la carga vertical :tres muros fachadas anclados al núcleo en madera de la estructura.

Figura 5. Distribución del comportamiento de carga vertical tipo A2: uniones de la fachada de la Casa Central con el núcleo estructural central de madera. Fuente: Preparado por los autores.

Volviendo al caso de estudio, la Casa Central, la edificación se convirtió en una expresión visual a ser lograda a través de los siguientes procesos físicos: cuando se amplifican las vibraciones del suelo, la fachada de comportó en una frecuencia diferente a la de los marcos de las tres casas, a, b y c (Figura 5). En el caso [“a”], la pared se quiebra haciendo que caiga todo el marco y la estructura

completa colapsó y cayó; en el caso ["b"], el anclaje resiste. En el caso ["c"], cuando la pared se quiebra y cae, la estructura total se salva. La estrategia de restauración reducir la masa sísmica para los casos que se salvaron, "b" y "c", a 10% y mantener la función urbana de la arquitectura original con respecto a la calle, siguiendo una Metodología de Restauración Objetiva (González, 1999) para mantener el modelo histórico y las características conceptuales de la edificación, en el área del centro de la ciudad, más antiguo pero desprotegido. Las casas "b" y "c" muestran que la arquitectura estructurada de madera se comportó bien para un terremoto de 9,5° Richter, ya que la destrucción afectó estructuralmente a los elementos que no son de soporte (las fachadas), aunque sí dañó el desarrollo urbano y económico. La casa "a" debería haber contado con una fachada de albañilería expuesta como elemento de soporte estructural para el marco interior de madera (Figura 4 y Figura 5). El resultado de estos procesos físicos es un espacio para que la ciudadanía y las organizaciones civiles, en combinación con la comunidad universitaria, usen activamente. Al proyecto le faltan aspectos que no se pudieron lograr, como la capacidad constante de usar la especie de madera y la carpintería originales, y un análisis técnico para entregar un plan a medio y largo plazo para el mantenimiento y restauraciones posteriores.

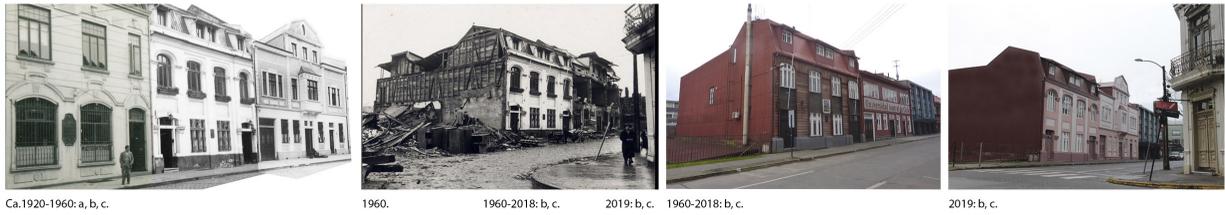
Figura 6. Composición del caso de estudio B2m para las casas a, b, c. Fuente: Preparado por los autores.

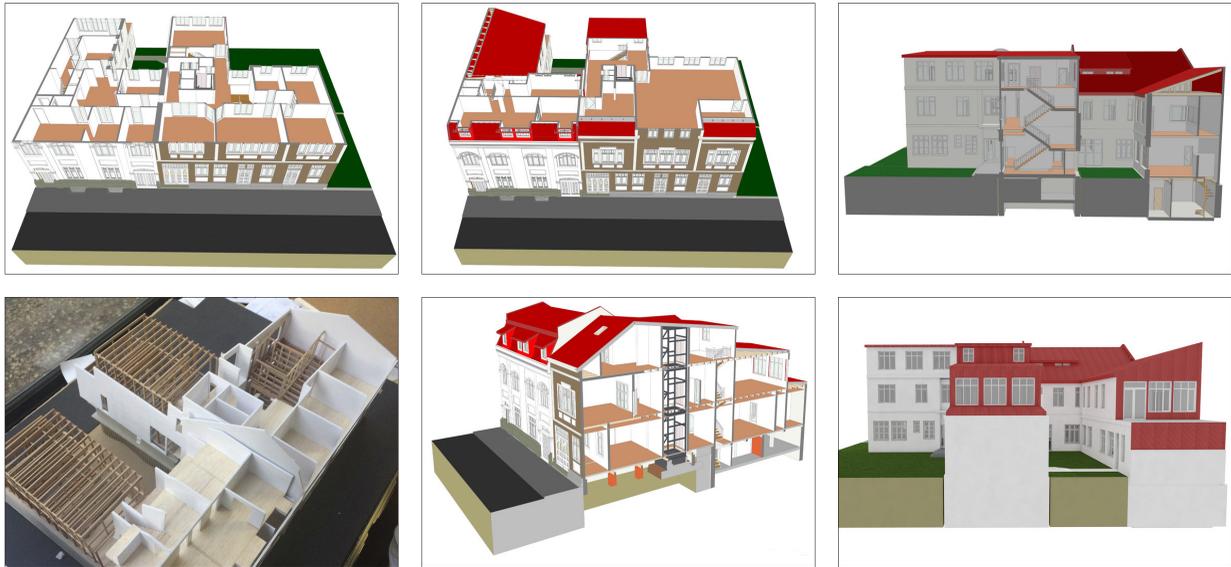
Figura 7. Modelos del proyecto de restauración, casas b y c: secciones horizontales y verticales. Fuente: Preparado por Pablo Gómez Alvial.
