ARQUITECTURA CONTEMPORANEA EN ROLLIZO EN LAS REGIONES DEL BÍO-BÍO Y LA ARAUCANÍA

Arqts. RODRIGO VILLALOBOS P. / ROBERTO BURDILES A. / GONZALO CERDA B.

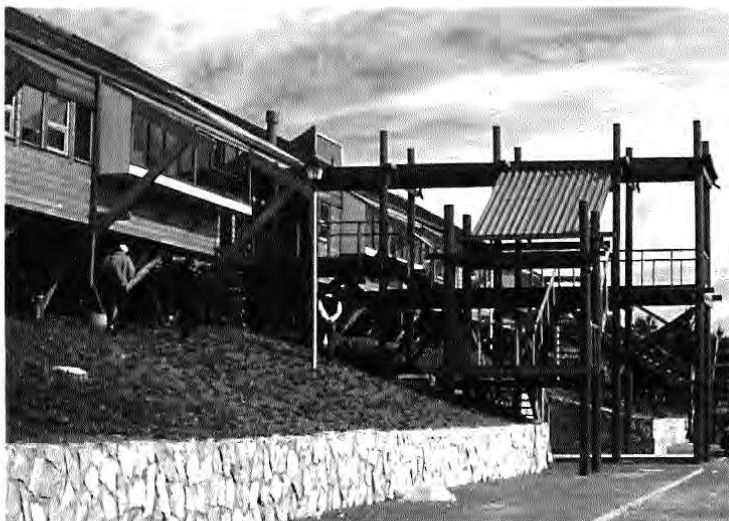
Edificio INFOR; Instituto Forestal (1996). Arqts. Zelada; F. Orellana; F. Cabezas

El edificio del Instituto Forestal, Infor (1996) ubicado en Escudrón, camino a Coronel, obra de la oficina de arquitectos Antonio Zelada, Pedro Orellana y Felipe Cebazas, es una obra que se asienta en una pequeña ladera de arena y que se resuelve estructuralmente con el sistema de entramado. El rollizo aparece con gran fuerza en las fundaciones del edificio, conformando una especie de terraza sobre la que se asienta la obra. La diferencia de pendiente del terreno es absorbida por rollizos de distintos largos.

Además de las fundaciones, el rollizo de pino aparece en los puntos más significativos de este edificio: en un gran espacio de doble altura en su extremo izquierdo; en una torre que emerge en este mismo extremo y en las escalas de acceso. Allí el rollizo de pino ha sido pintado de color rojo, el que contrasta y resalta contra el verde de la madera impregnada de fono.

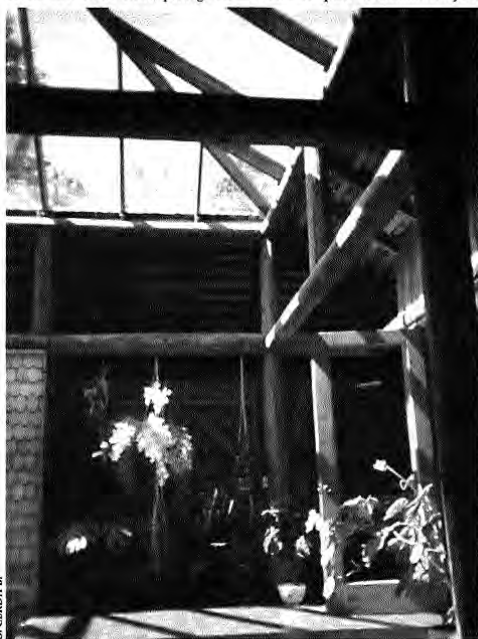
Interior Edificio Termal. Termas de Huife IX Región de la Araucanía. Arqts. Gerardo Rendel; Mario Garbarini.

El edificio de los baños termales se encuentra totalmente estructurado en rollizo (columnas y vigas). Los cubículos de los baños se ordenan en torno al espacio central de un jardín interior con cubierta de vidrio, al estilo de un invernadero. Debe destacarse tanto en esta obra como en los demás edificios del complejo termal, el cuidadoso tratamiento de la luz y de la espacialidad de la obra, rica en relaciones con el entorno.

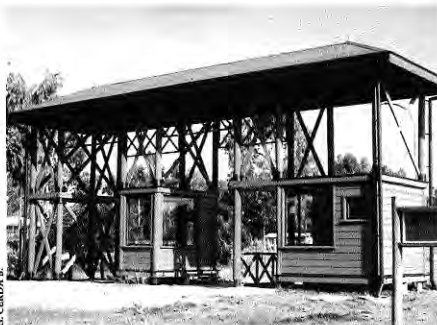
Portal de acceso Parque J. Alessandri R. (1990)

El *Parque Alessandri R.* ubicado en el km. 18 del camino Concepción-Coronel (1990), constituye un parque dedicado a la extensión forestal, el paseo escolar y familiar, que cuenta con pérgolas, miradores, casa para guardaparques, un pequeño centro de información forestal y otras instalaciones, todas resueltas en rollo de pino y madera aserrada, a excepción del edificio del Centro de Extensión en que se utilizó madera laminada.

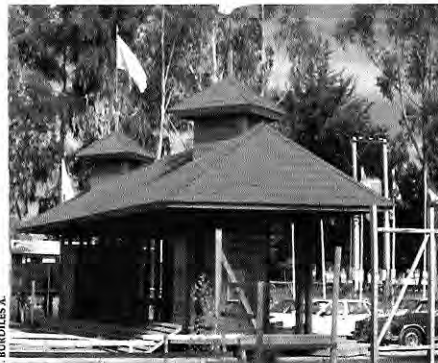
Edificio acceso recinto ferial Expo-corma (1993). Arqto:s R. Burdiles A.; I. Cartes S.

En la concepción arquitectónico-estructural del proyecto, dos elementos adquieren especial relevancia. El primero se refiere al carácter desmontable que tienen las obras. El uso del rollo con pernos conectores permite el desmontaje, traslado y reinstalación del mismo edificio. Así ha ocurrido con el portal de acceso, habiendo sido desmontado e reinstalado en tres oportunidades.

lugar. El sitio es inundable en invierno y el sistema de rollizos utilizado permitió tratar las obras como pequeños palafitos en tierra. De este modo se resolvió no sólo el problema de la inundación de las obras, sino también acentuar ese carácter provisorio buscado, con edificios que apenas tocan el terreno.

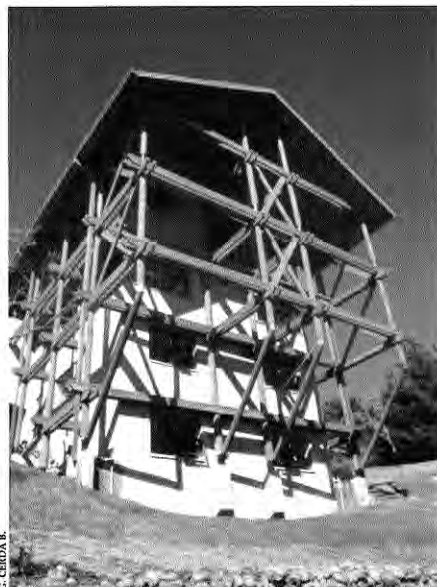
Edificio Forestal Bío-Bío (1990). Arquitectos C. Prado; R. Espinoza; M. Geraldó.

El año 1990 los arquitectos Raúl Espinoza, Cristián Prado y Manuel Geraldó proyectan el edificio para la *Forestal Bío-Bío* en el acceso al aeropuerto Carriel Sur de Concepción. Allí el rollo de pino aparece envolviendo la obra. Se trata de un edificio en pendiente, cuyos primeros niveles son de hormigón armado y el piso superior de madera con sistema de entramado. Aparece en este edificio la expresa intención de acentuar la imagen maderera y forestal de la empresa que acoge, a través de esta superestructura de rollos y madera aserrada que asemeja un enorme andamiaje dispuesto intencionalmente en la obra.

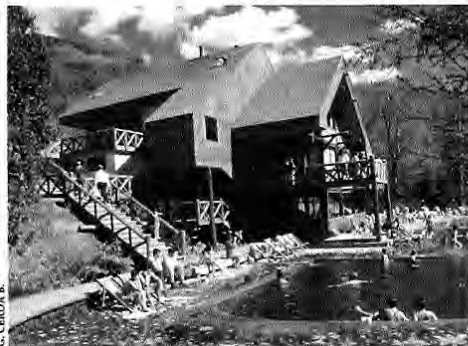
Termas de Huife. IX Región. Arq'tos. G. Rendel; M. Garbarini.

El edificio de la hostería se implanta en una ladera de cerro y destaca en especial por lo siguiente: El emplazamiento del edificio respeta la topografía del terreno; Un planteamiento constructivo-estructural claro, en que se emplea rollizos de pino impregnado para la totalidad de la estructura del edificio y un

sistema tradicional de entramado para los paramentos; Un cuidadoso manejo de espacios intermedios como balcones y escalas cubiertas, abiertas al paisaje circundante; Clara presencia del techo y un trabajo muy detallado de terrazas, puentes, miradores y escalas exteriores.

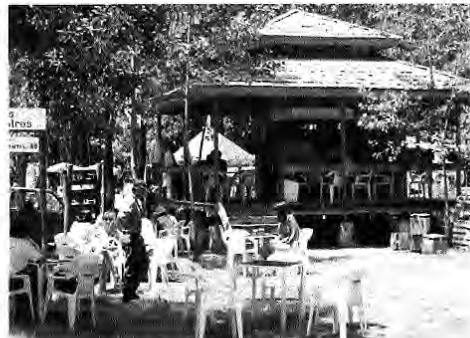
Cafetería Feria Espocorna. Arq'tos. R. Burdiles A.; I. Cartes S.

El recinto Ferial de la *Expo-corma* - Exposición de la Corporación de la Madera - (1993) también en Escuadrón, camino a Coronel, obra de los arquitectos Roberto Burdiles A. e Iván Cartes S, dispone de una serie de edificios de equipamiento ferial como Portal de Acceso, Cafe-

tería, Núcleo de baños públicos y Cabinas de Informaciones resueltos también en rollo de pino impregnado. El revestimiento interior y exterior es entablado machiembra-do de pino impregnado.

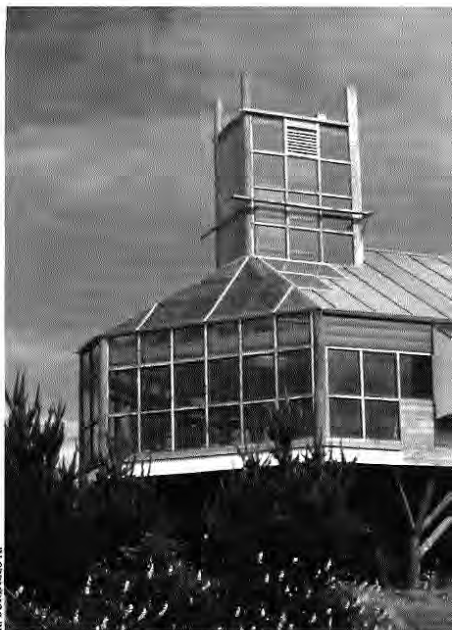
Edificio INFOR. Instituto Forestal Arqts. Antonio Zelada; P. Orellana; F. Cabezas.

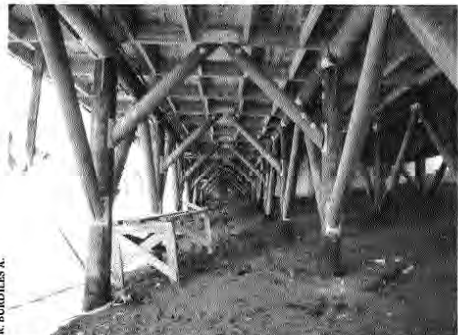
Detalle edificio INFOR. Arqts. Antonio Zelada; P. Orellana; F. Cabezas.

Resulta asimismo de gran interés en esta obra el cuidado diseño de los conectores metálicos, los que no han quedado al arbitrio del ingeniero, sino finamente detallados por los arquitectos.

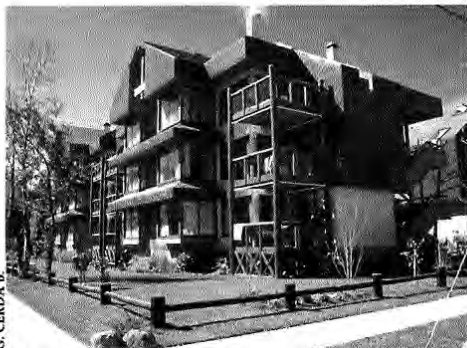
Edificios vacacionales de Pucón. (1987). Arqts. G. Rendel; M. Garbarini

Edificios de Pucón. En estos edificios frente a Lago Villarrica en Pucón (1987) de los arquitectos Gerardo Rendel y Mario Garbarini, adquieren fuerte presencia las terrazas-miradores, en una innovadora versión de rollizos de madera. Se trata de una obra en albañilería re-

forzada y hormigón armado que incorpora rollizos de madera en uno de sus puntos más importantes. Se trata de edificios de borde de lago y las terrazas terminan por cualificar la totalidad de la obra.

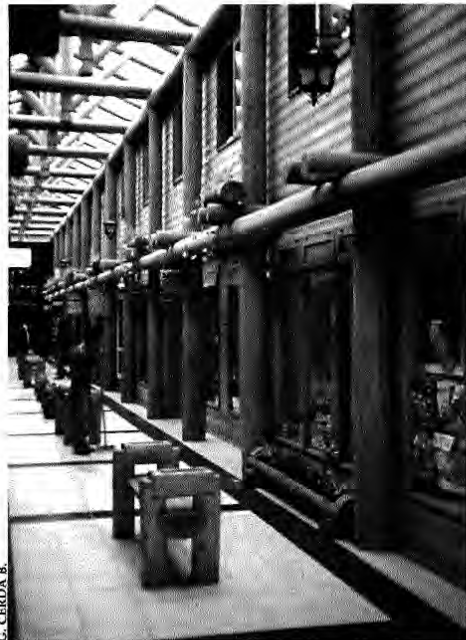
Galería Comercial de Pucón. (1996)

La Galería Comercial de Puñón (1996), constituye un pequeño pasaje cubierto, de doble altura e iluminado centralmente mediante una cubierta Carbolux. La totalidad de la estructura del edificio está resuelta mediante rollizos de ciprés de 20 cm. de diámetro. Estos quedan a la vista en el interior de la galería, como columna y viga. Aparecen también en el interior de los locales comerciales, en envigados superiores. Del mismo modo las cerchas de la estructura de techumbre están resueltas en este mismo material.

La sucesión de columnas que flanquean el espacio de la galería, acentúa su longitudinalidad. Se ve más largo de lo que realmente es.

Asimismo la columnata interior cualifica el espacio configurado y nuevamente vemos como la estructura de rollizos es utilizada para lograr un espacio generoso, en doble altura. Complementariamente parece un mobiliario también planteado en rollizo como asientos, ceniceros y jardineras interiores.
