EFFECTO DE LA TASA DE COMPRESIÓN EN LA MORFOLOGÍA DE GRIETAS DE DEBOBINADO PARA CHAPAS DE *Eucalyptus nitens*

NOSE BAR PRESSURE EFFECT IN THE LATHE CHECK MORPHOLOGY TO *Eucalyptus nitens* VENEERS

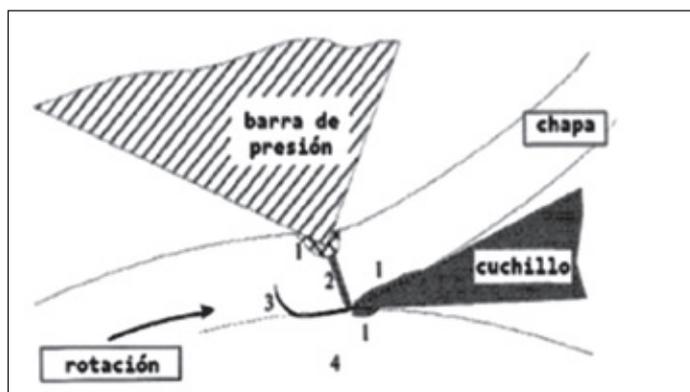
Figura 1. Esquema de obtención de una chapa de madera (Marchal *et al.* 2009).

- 1-Trituración y roce ejercida por el cuchillo y la barra de presión
- 2-Plano principal de cizalladura
- 3-Ruptura extensible ejercida por la punta del cuchillo
- 4-Desplazamiento elástico lejos del cuchillo y la barra de presión

En el proceso de debobinado participan el cuchillo debobinador, que es el que realiza el corte en la madera, y la barra de presión que es la que mantiene la chapa presionada sobre el cuchillo para dar estabilidad al corte y dar también el espesor constante a la chapa (Marchal *et al.* 2009). En la obtención de la chapa, la superficie donde actúa la barra de presión se llama cara apretada y la superficie donde se produce el corte por el cuchillo se llama cara suelta; en esta última se producen las grietas de debobinado, las cuales también se asocian a las fuerzas de corte. Cuando el cuchillo corta la madera éste produce una ruptura extensible de la fibra ocasionada por la punta de la herramienta de corte (Figura 1). Este fenómeno ha sido estudiado por varios investigadores (De Vallance *et al.* 2007, Denaud *et al.* 2007, Marchal *et al.* 2009, Palubicki *et al.* 2009), debido a que es una de las principales variables en el debobinado, que afectan la calidad de las chapas y la calidad del tablero (Marchal *et al.* 2009).

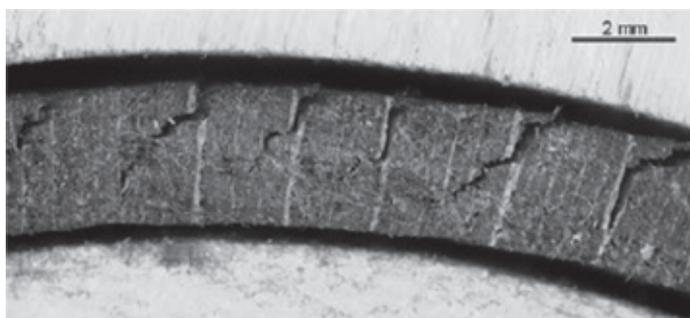
Figura 2. Vista lateral de chapas observada bajo microscopio (Palubicki *et al.* 2009).

Métodos de análisis de imágenes han sido desarrollados, para la medición de grietas de debobinado en la chapa. Instalando una cámara a un lado de la chapa, lo que permite visualizar la geometría de las grietas en la sección transversal (Figura 2). Las grietas se abren al doblar la chapa en un rodillo de un diámetro específico, de tal manera que se garantice una buena visibilidad de las grietas. El método es automático y ofrece información valiosa sobre la morfología de las grietas de debobinado, es decir, distancias entre éstas, largo, frecuencia y profundidad (Palubicki *et al.* 2009).

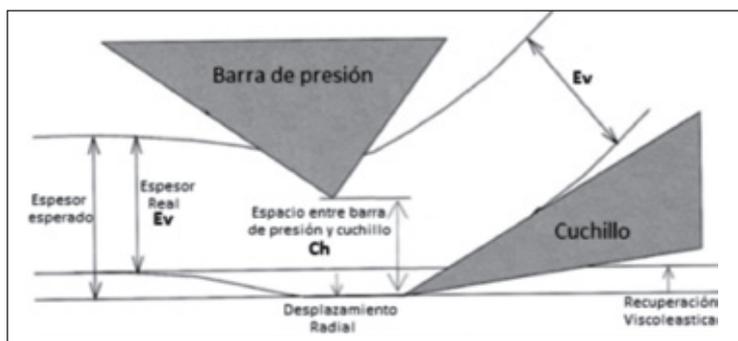
Figura 3. Consecuencia del desplazamiento radial de la madera en el espesor de chapa a nivel de la punta debido a las fuerzas de corte (Marchal *et al.* 2009).

El objetivo de esta investigación fue evaluar el efecto de la variable “tasa de compresión” en la morfología de las grietas de debobinado. La tasa de compresión se define como la diferencia entre el espesor de la chapa (E_v) y la distancia real entre la barra de presión y el cuchillo debobinador (Ch), siendo común denominador el espesor de la chapa (E_v); ecuación 1, figura 3.

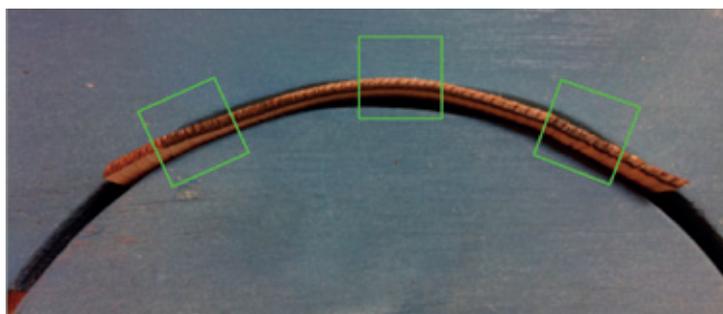
Figura 4. Dispositivo en forma de semi-circunferencia para la observación de grietas de debobinado en las probetas de chapas.

Un cortador laser marca LASERJET 2500 se utilizó para cortar las chapas y obtener probetas rectangulares de 3 x 20 cm, con el fin de observar las grietas de debobinado en el espesor. Para cada tasa de compresión se fabricaron 20 probetas de estas chapas, obtenidas aleatoriamente. Mediante el uso de una herramienta de fabricación propia en forma de semi-circunferencia (Figura 4), de radio 15 cm, se observaron las grietas de debobinado; se utilizó dicho radio de curvatura para evitar daño adicional en la chapa producto del montaje en este dispositivo.

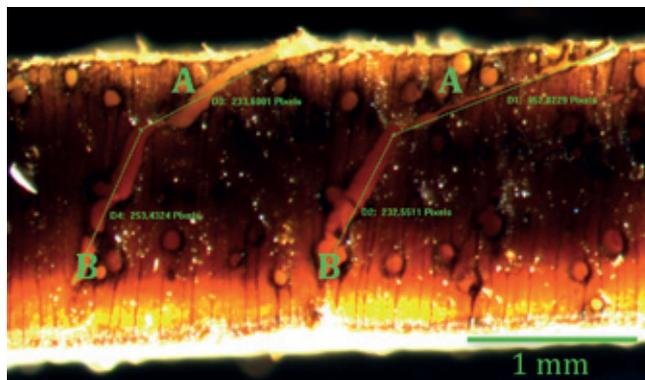
Figura 6. Medición largo Grietas de debobinado en dos tramos (magnificación 10x).

La morfología de las grietas en las chapas es dependiente de la tasa de compresión empleada. El análisis de imágenes en la medición de largo de grietas, se distinguió que existe una disminución en el largo de estas a medida que se aumenta la tasa de compresión, existiendo un acortamiento en los dos tramos de medición, pero especialmente en el tramo A (Figura 6). Esta disminución de largo tiende a formar una grieta lineal en chapas obtenidas mediante la tasa de compresión de 5% (Figura 8-b).

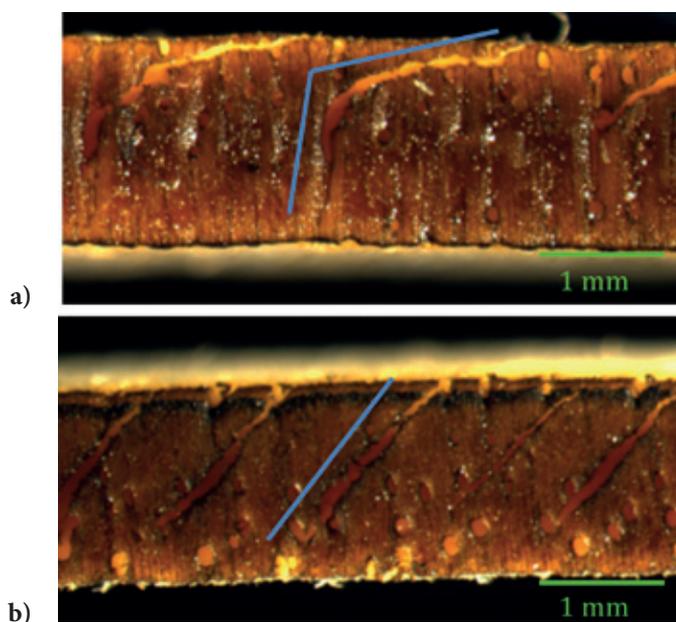
Figura 8. Tipo de grietas observadas

- a) grietas en dos tramos.
- b) grietas lineales.

Las chapas con una tasa de compresión 0.5% presentaron mayor cantidad de grietas, con una morfología en dos segmentos-orientaciones (Figura 8-a). En comparación a las chapas sometidas a una tasa de compresión de 5%, se observó mayor número de grietas lineales (Figura 8-b), es decir, a mayor TC el largo de grietas disminuye.

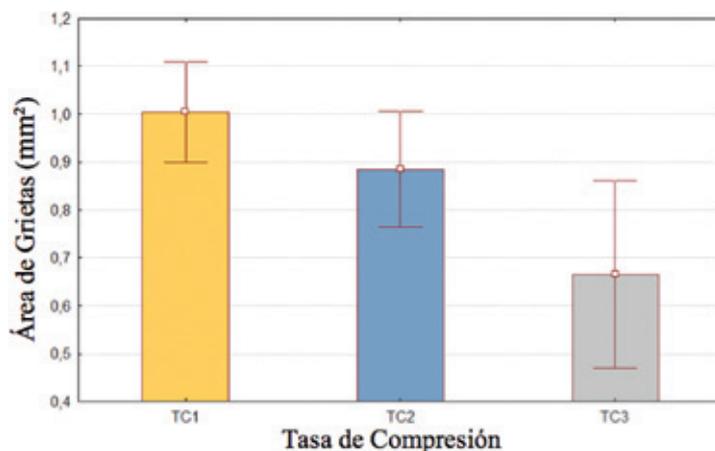
La figura 9, muestra el área de las grietas de debobinado con respecto a la tasa de compresión utilizada. Tal y como se observa, el área de las grietas tendió a disminuir a medida que aumentó la

tasa de compresión. Los resultados para el área promedio de grieta de debobinado fueron TC1 con 1.076 mm^2 , TC2 con 0.887 mm^2 y TC3 con 0.671 mm^2 .

Figura 9. Comparación del área de grietas (mm^2) en la longitud de chapa de interés analizada (8.58 mm) para las tres tasas de compresión, considerando un intervalo de confianza del 95%.

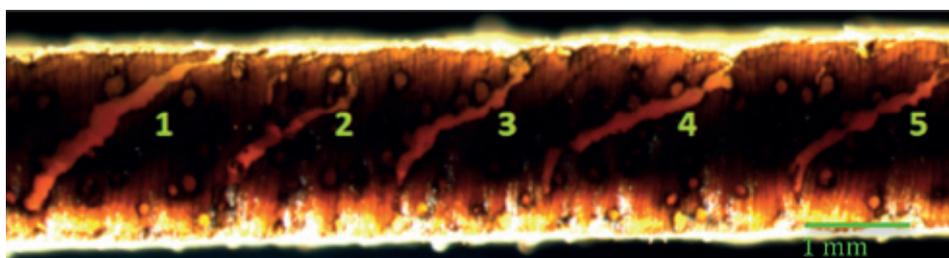
Figura 12. Medición número grietas de debobinado en el largo de chapa de 8.56 mm.

El análisis de frecuencia de grietas de debobinado medida en un segmento de chapa de 8.58 mm de longitud (Figura 12), mostró una tendencia al aumento del número de grietas entre TC1 con 4.89 grietas y TC2 con 4.96 grietas, no existiendo diferencia significativa entre estas frecuencias según el ANOVA ($p > 0.05$) y tampoco respecto al número de grietas de TC3 con 5.77 grietas (Figura 13).
